Rapor Tarihi: 08.03.2025 13:43  
Rapor No: 06-01-1349203  
Mersis No: 0309073518100001

# Full Plus Ekspertiz

## 06CFJ531

Fiat Aegea 1.3 JTDM

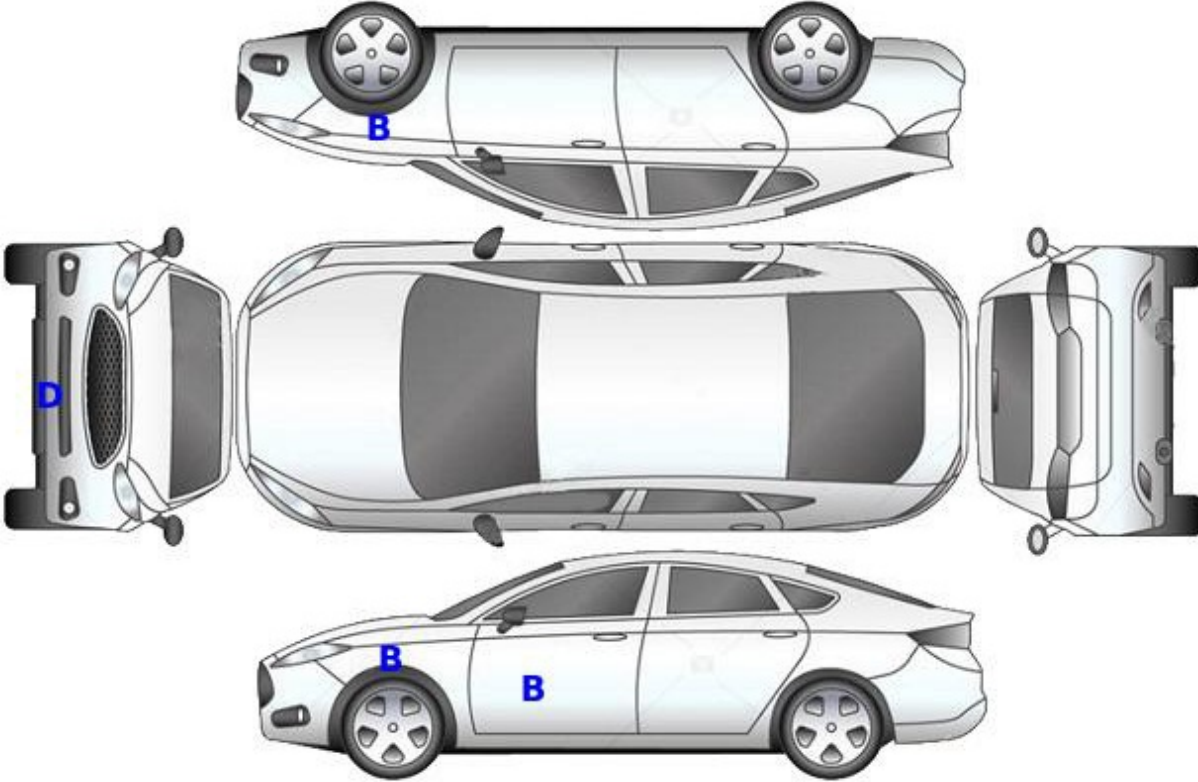
## Kaporta Kontrolü(Değişmiş Boyanmış kontrolü)

Araç kirli olduğundan göz ile kusur tespiti yapılamadı.sol ön kapı sol ön çamurluk sökülmüş takılmış iç dış onarımlı.sol arka kapı bağlantı vidalarıyla oynanmış.

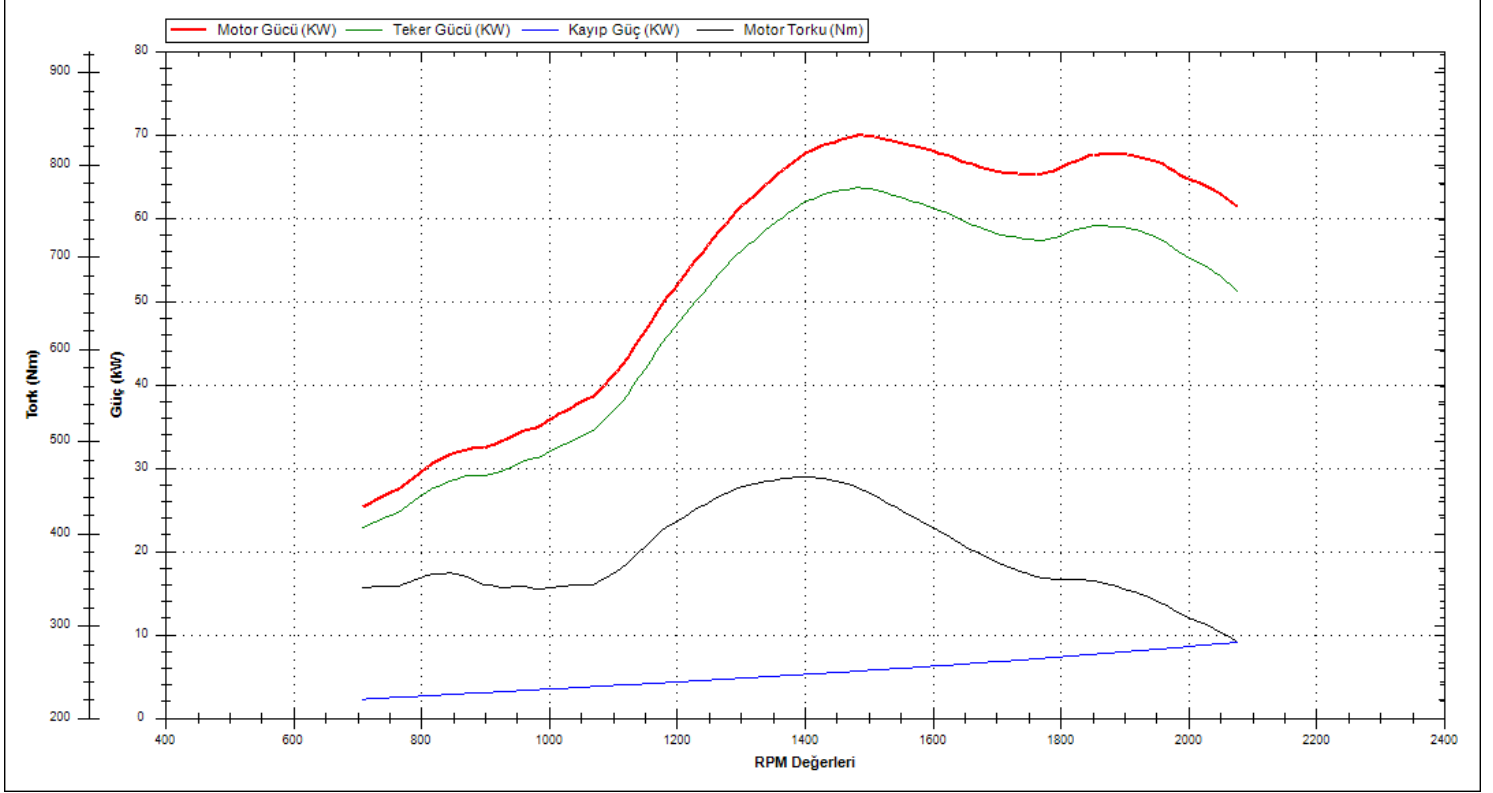
## RPM (Devir/dk) Grafiği

Ölçülen Motor Torku 460 NM	Teker Torku 421 NM	Teker Gücü 63 KW	Test Hızı 115 km/h
Ruhsat Verisi Güç 70 KW	Test Sonucu Güç 64 KW	Kayıp Güç 9 KW	Performans % 91,43

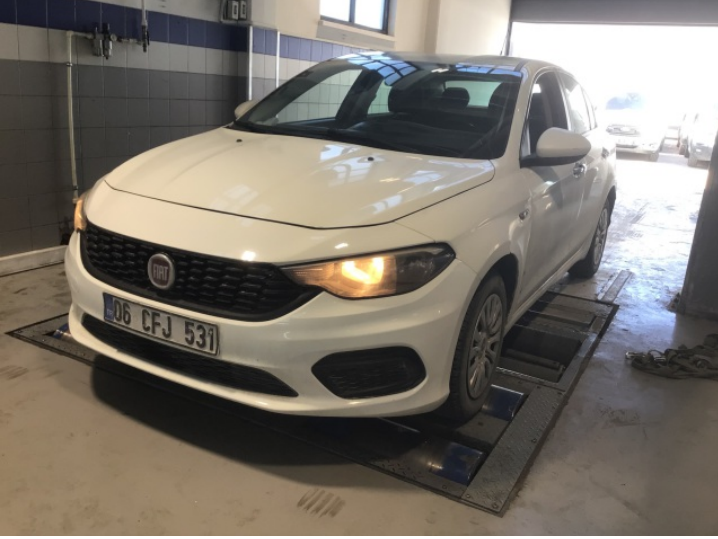
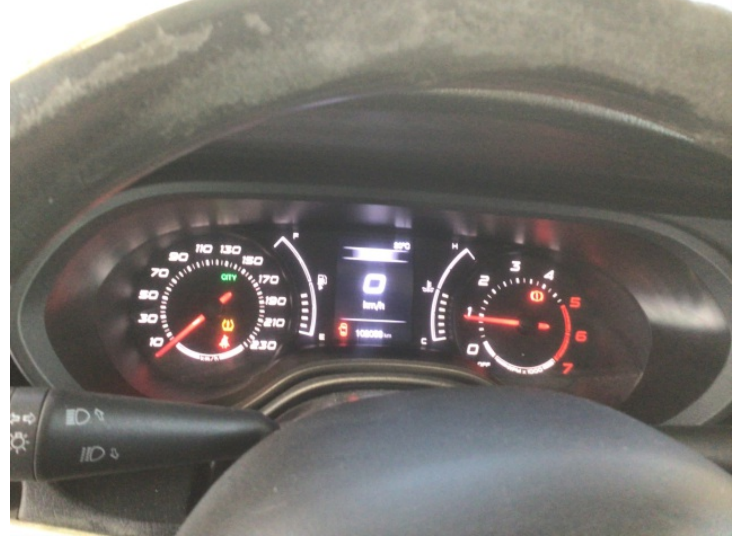
Tampon, ön, Ön tampon >  
Çizik
