Rapor Tarihi: 11.11.2024 17:37
Rapor No: 06-01-1307019
Mersis No: 0309073518100001

Full Plus Ekspertiz

Plaka	06KJ415	Şanzıman Tipi	Manuel
KM	160859	Yakıt Cinsi	Dizel
Şase	NM432300006602916	Motor Gücü	70 kw
Marka	Fiat	Motor Hacmi	1248cc
Rengi	BEYAZ	Model	Linea
Sonraki Muayene Tar.	2024-12-28	Model Yılı	2013
Araç Tipi	Sedan	Ruhsat Sahibi
Kapı Sayısı	4 Kapı

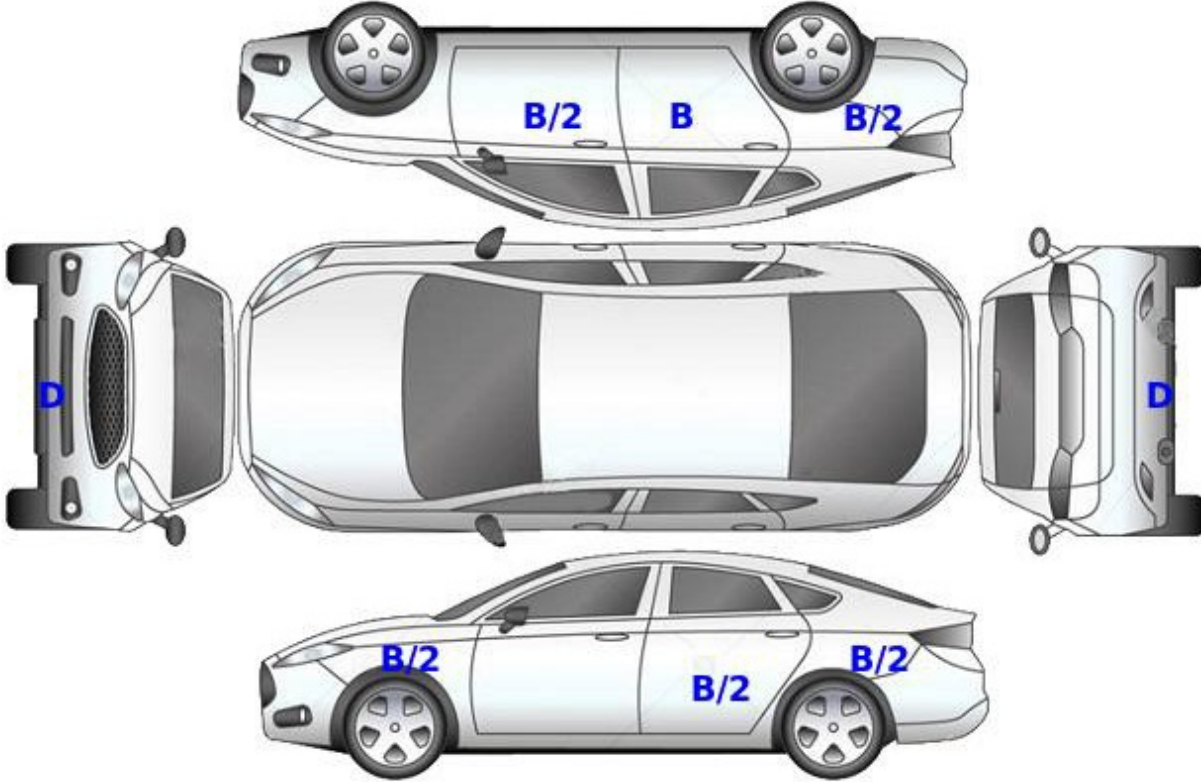
Kaporta Kontrolü(Değişmiş Boyanmış kontrolü)

Marşbiyel, sağ - Lokal Boya

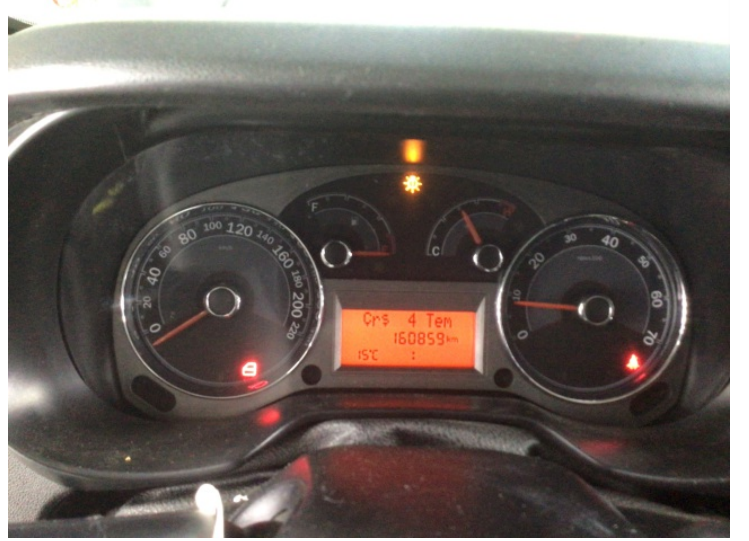
Pano/Göstergeler, Ön Torpido
> Çizik
