Rapor Tarihi: 15.11.2024 16:37
Rapor No: 06-01-1308844
Mersis No: 0309073518100001

Full Plus Ekspertiz

Plaka	06BMH904	Şanzıman Tipi	Manuel
KM	211170	Yakıt Cinsi	Dizel
Şase	NNATFR86JL2001702	Motor Gücü	120 kw
Marka	Isuzu	Motor Hacmi	2499cc
Rengi	BEYAZ	Model	D-Max
Sonraki Muayene Tar.	2025-07-26	Model Yılı	2016
Araç Tipi	Pick-Up	Ruhsat Sahibi	TAN OTO
Kapı Sayısı	4 Kapı

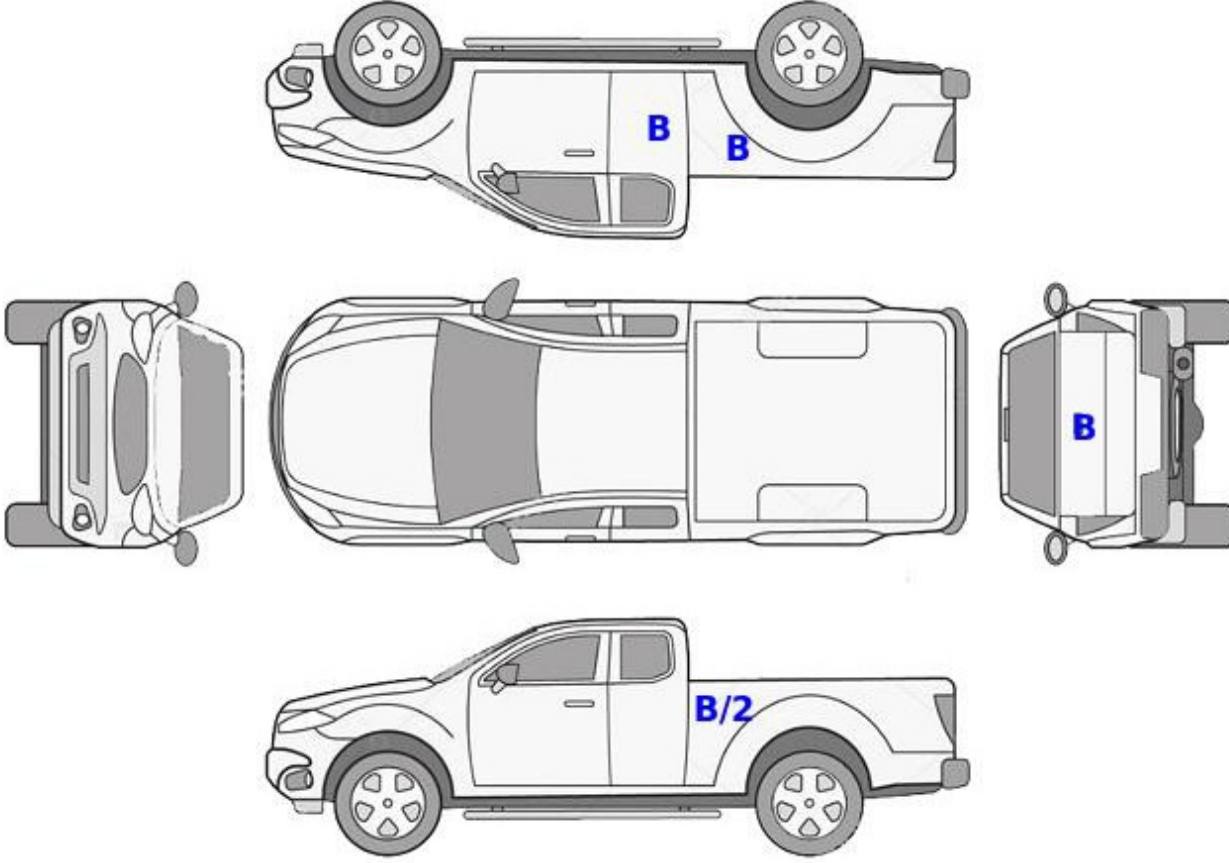
Kaporta Kontrolü(Değişmiş Boyanmış kontrolü)

C-direk, sağ - Lokal Boya
Motor kaputu - Taş İzi
Motor kaputu - Yakıcı Madde İle Zarar Görmüş

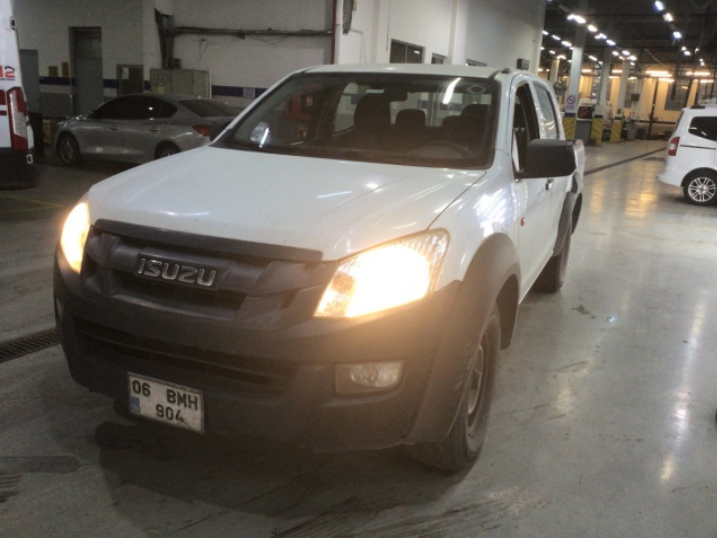
Çizik
