Full Plus Ekspertiz

34DIB890

Plaka	34DIB890	Şanzıman Tipi	Otomatik
KM	109174	Yakıt Cinsi	Hibrit
Şase	NMTBZ3BE10R062429	Motor Gücü	72 kw
Marka	Toyota	Motor Hacmi	1798cc
Rengi	BEYAZ	Model	Corolla
Sonraki Muayene Tar.	0NaN-aN-aN	Model Yılı	2020
Araç Tipi	Sedan	Ruhsat Sahibi	TAN OTO MOTORLU ARAÇLAR
Kapı Sayısı	4 Kapı

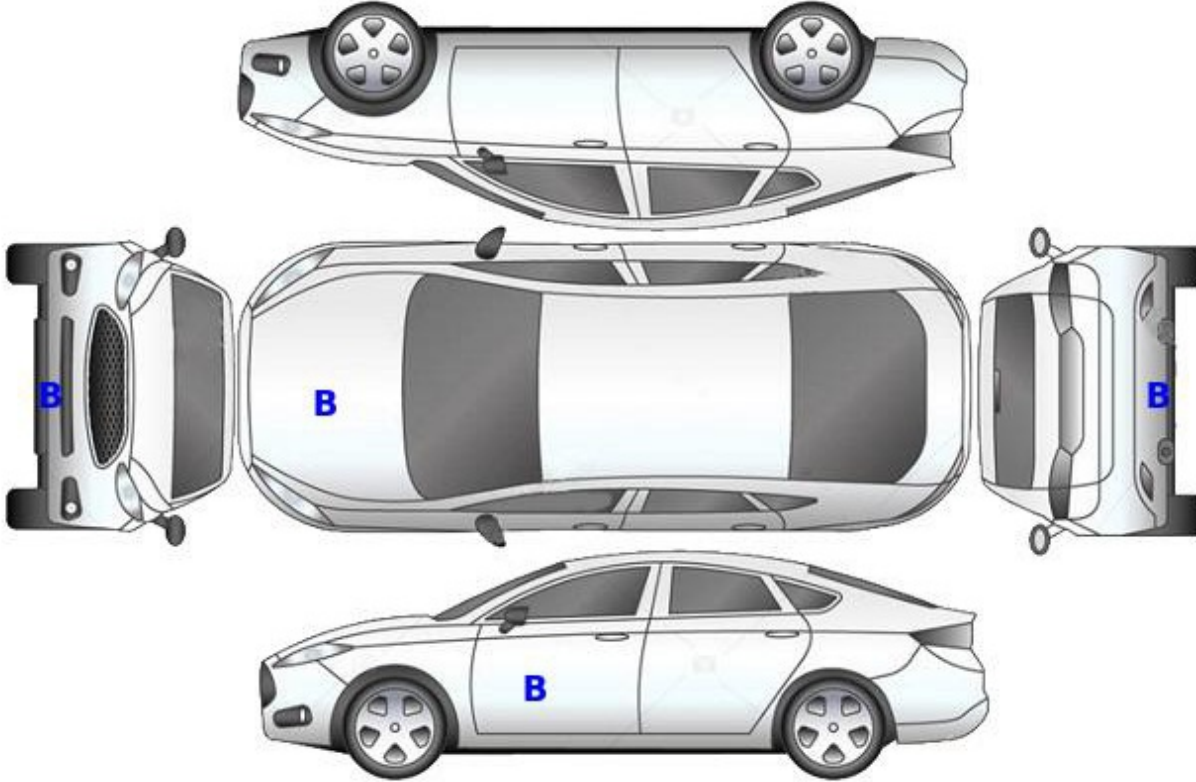
Kaporta Kontrolü(Değişmiş Boyanmış kontrolü)

B: Boyalı

B/2: Lokal Boyalı

D: Değişmiş

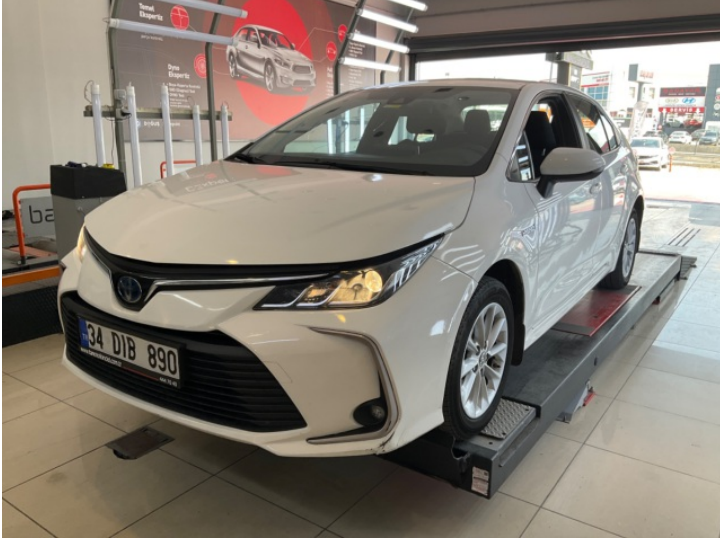
Çizik

Marşbiyel, sol, Marşbiyel, sol > Çizik
