# Full Plus Ekspertiz

## 06DRV030

Plaka	06DRV030	Şanzıman Tipi	Otomatik
KM	151167	Yakıt Cinsi	Benzin
Şase	WAUZZZF47JA136694	Motor Gücü	110 kw
Motor Hacmi	1395cc	Marka	Audi
Renği	BEYAZ	Model	A4
Sonraki Muayene Tar.	0NaN-aN-aN	Model Yılı	2018
Araç Tipi	Sedan	Ruhsat Sahibi	TAN OTO
Kapı Sayısı	4 Kapı

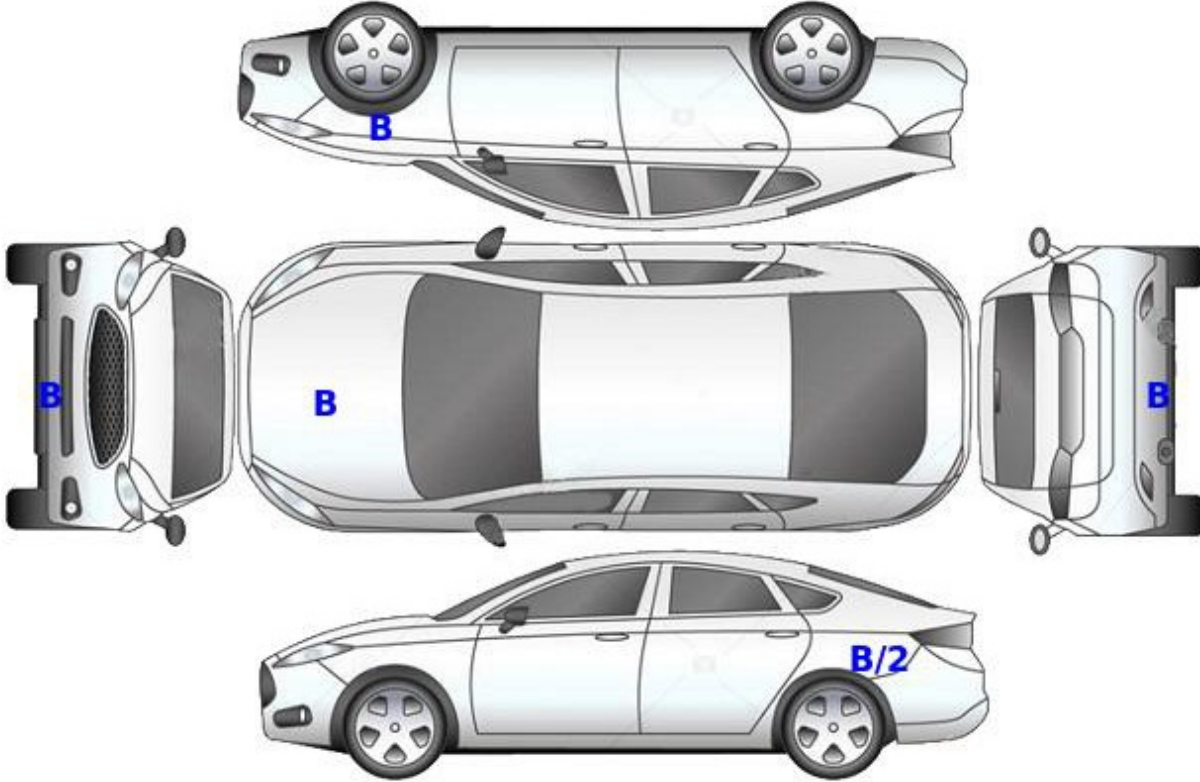
## Kaporta Kontrolü(Değişmiş Boyanmış kontrolü)

B: Boyalı

B/2: Lokal Boyalı

D: Değişmiş

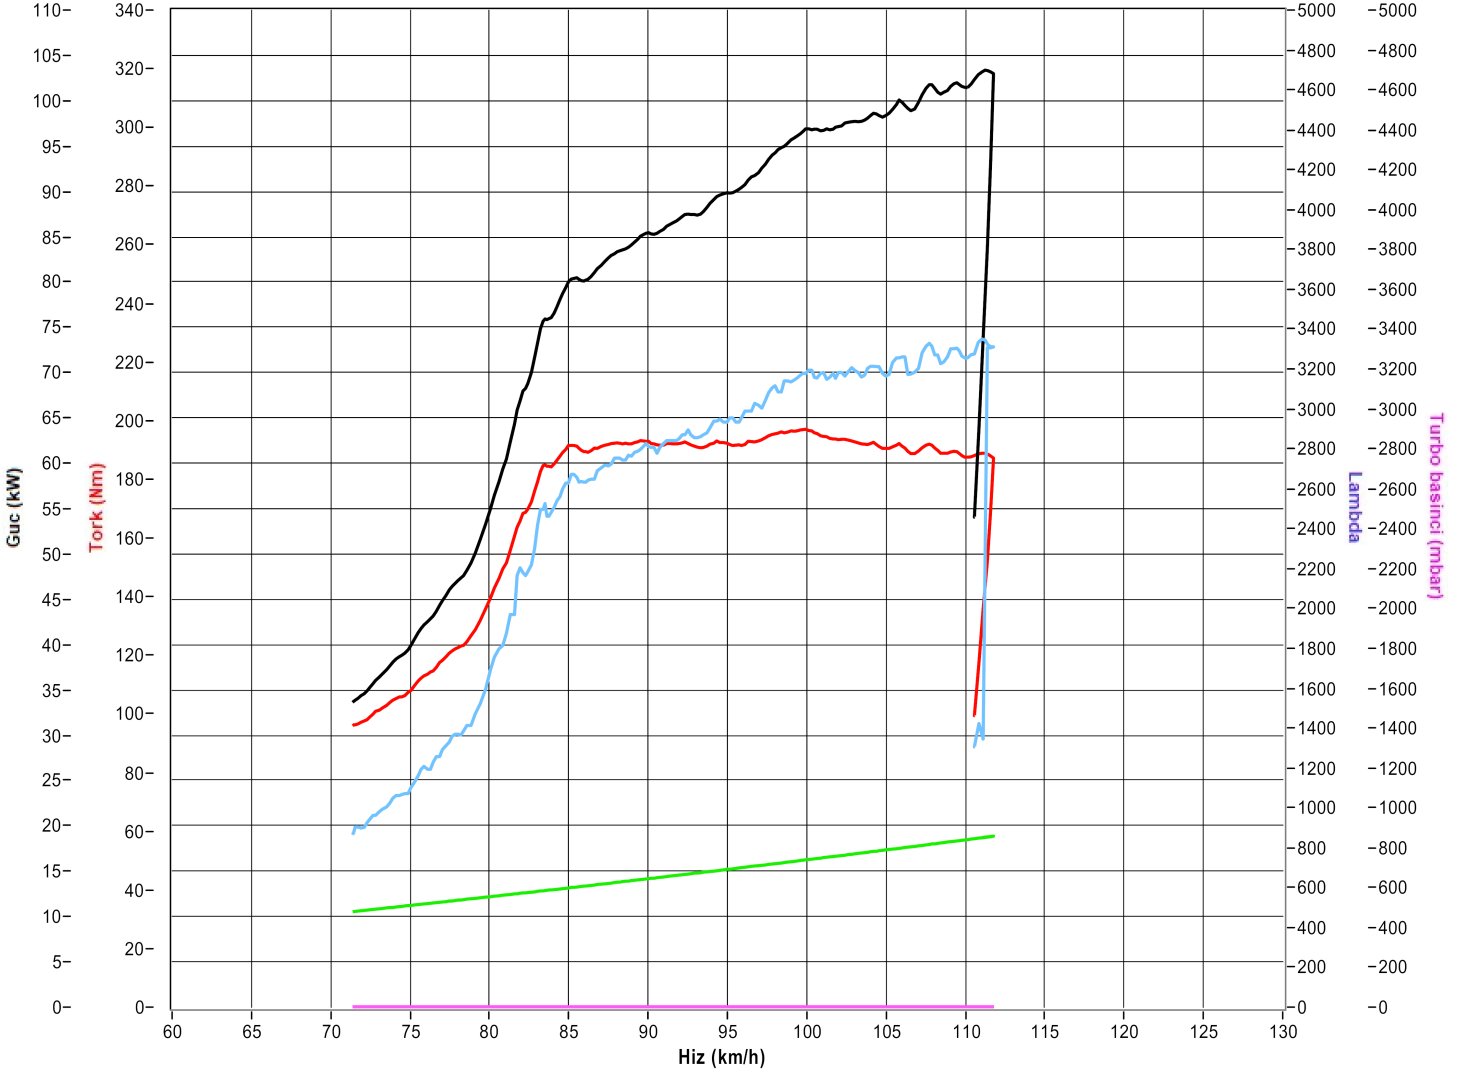
## RPM (Devir/dk) Grafiği

Ölçülen Motor Torku 197 NM	Teker Torku 149,84 NM	Teker Gücü 73,7 KW	Test Hızı 111 km/h
Ruhsat Verisi Güç 110 KW	Test Sonucu Güç 103,4 KW	Kayıp Güç 18,33 KW	Performans % 94,00
