Full Plus Ekspertiz

Araç Bilgileri

Plaka	34KFZ245	Şanzıman Tipi	Otomatik
KM	43807	Yakıt Cinsi	Benzin
Şase	LVVDB21B5RD060598	Motor Gücü	136 kw
Marka	Chery	Motor Hacmi	1598cc
Renji	SİYAH BEYAZ	Model	Omada5
İlk Tescil Tarihi	21-03-2024	Sonraki Muayene Tar.	15-02-2027
Model Yılı	2024	Araç Tipi	SUV
Ruhsat Sahibi	TAN OTO MOTORLU ARAÇLAR SANAYİ VE TİCARET ANONİM ŞİRKETİ	Kapı Sayısı	5 Kapı

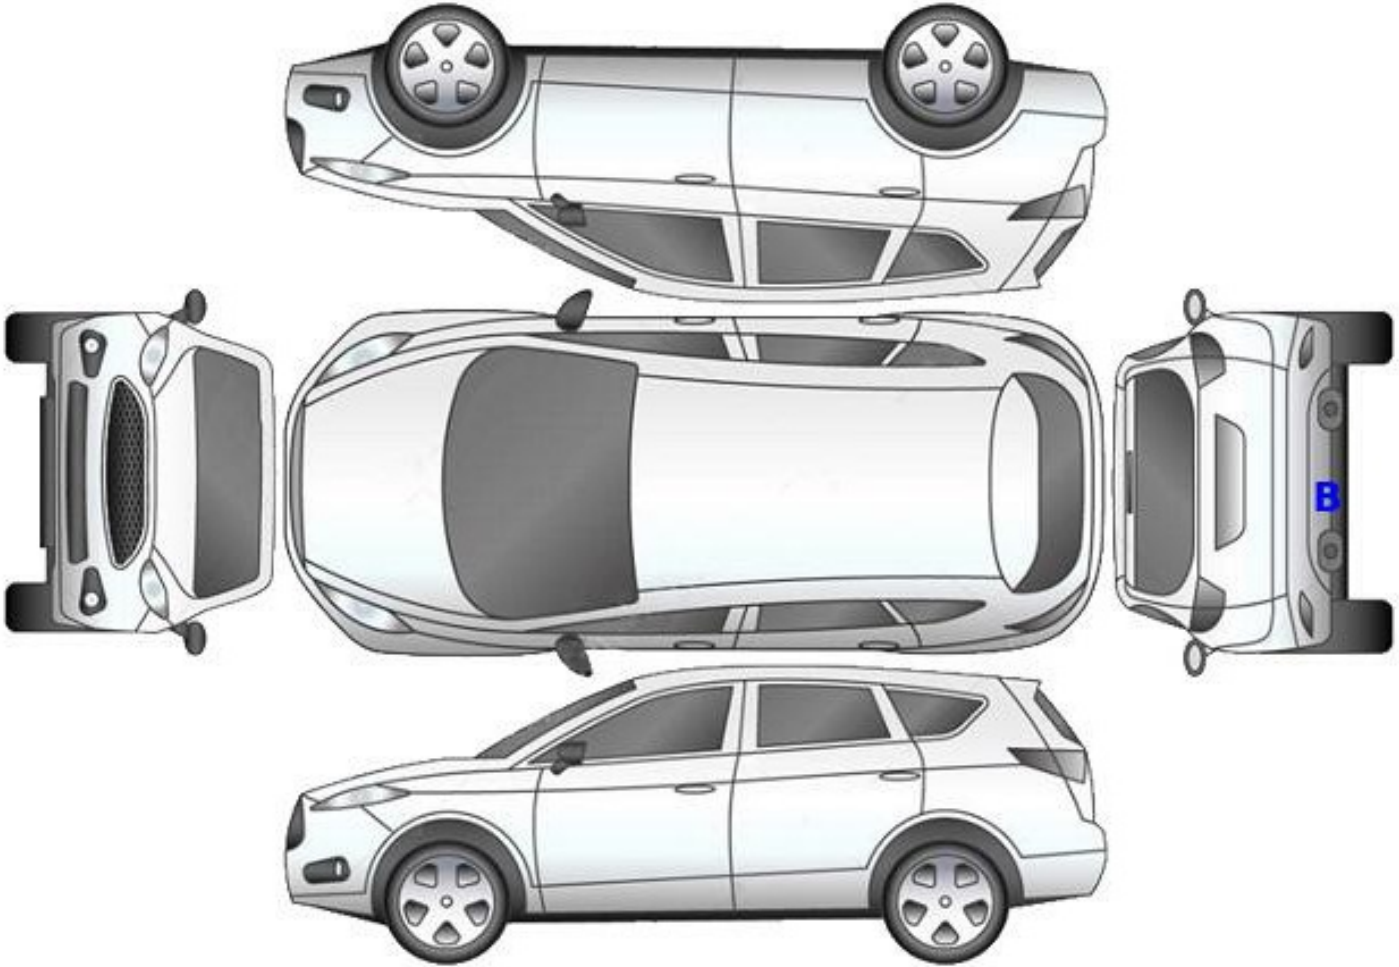
Kaporta Kontrolü(Değişmiş Boyanmış kontrolü)

Durum	Notlar
Araç Kaporta Aksamı	BAKIM GEREKLİ	Ezik , çizik ve rötüşler mevcut.
Araç Koltukları Mekanizmaları	SORUNSUZ	
Taban, Tavan, Koltuk ve Kapı Döşemeleri	SORUNSUZ	
Araç İç Donanımı ve Kumanda Kontrol Düğmeleri	SORUNSUZ	
Aydınlatma ve İkaz Sistemi	SORUNSUZ	
Silecekler	SORUNSUZ	
Elektrik ve Elektronik Aksam	SORUNSUZ	
Torpedo ve Emniyet Kemerleri	SORUNSUZ	
Lastik ve Jantlar	SORUNSUZ	
Fren Sistemi ve Fren Hortumları	SORUNSUZ	
Yürür Aksam	SORUNSUZ	
Motor ve Motor Yağ Seviyesi	SORUNSUZ	
Şanzıman	SORUNSUZ	
Diferansiyel	SORUNSUZ	
Direksiyon Sistemi	SORUNSUZ	
Eğlence Sistemi (Radyo vs.)	SORUNSUZ	
Park Sensörleri	SORUNSUZ	
Araç Altı	SORUNSUZ	
Akü	SORUNSUZ	
Klima	SORUNSUZ	
Cam ve Cam Düğmeleri	SORUNSUZ	
Kayışlar ve Rulmanlar	SORUNSUZ	
Egzoz Sistemi ve Susturucular	SORUNSUZ	
Soğutma Sistemi ve Soğutma Suyu	SORUNSUZ

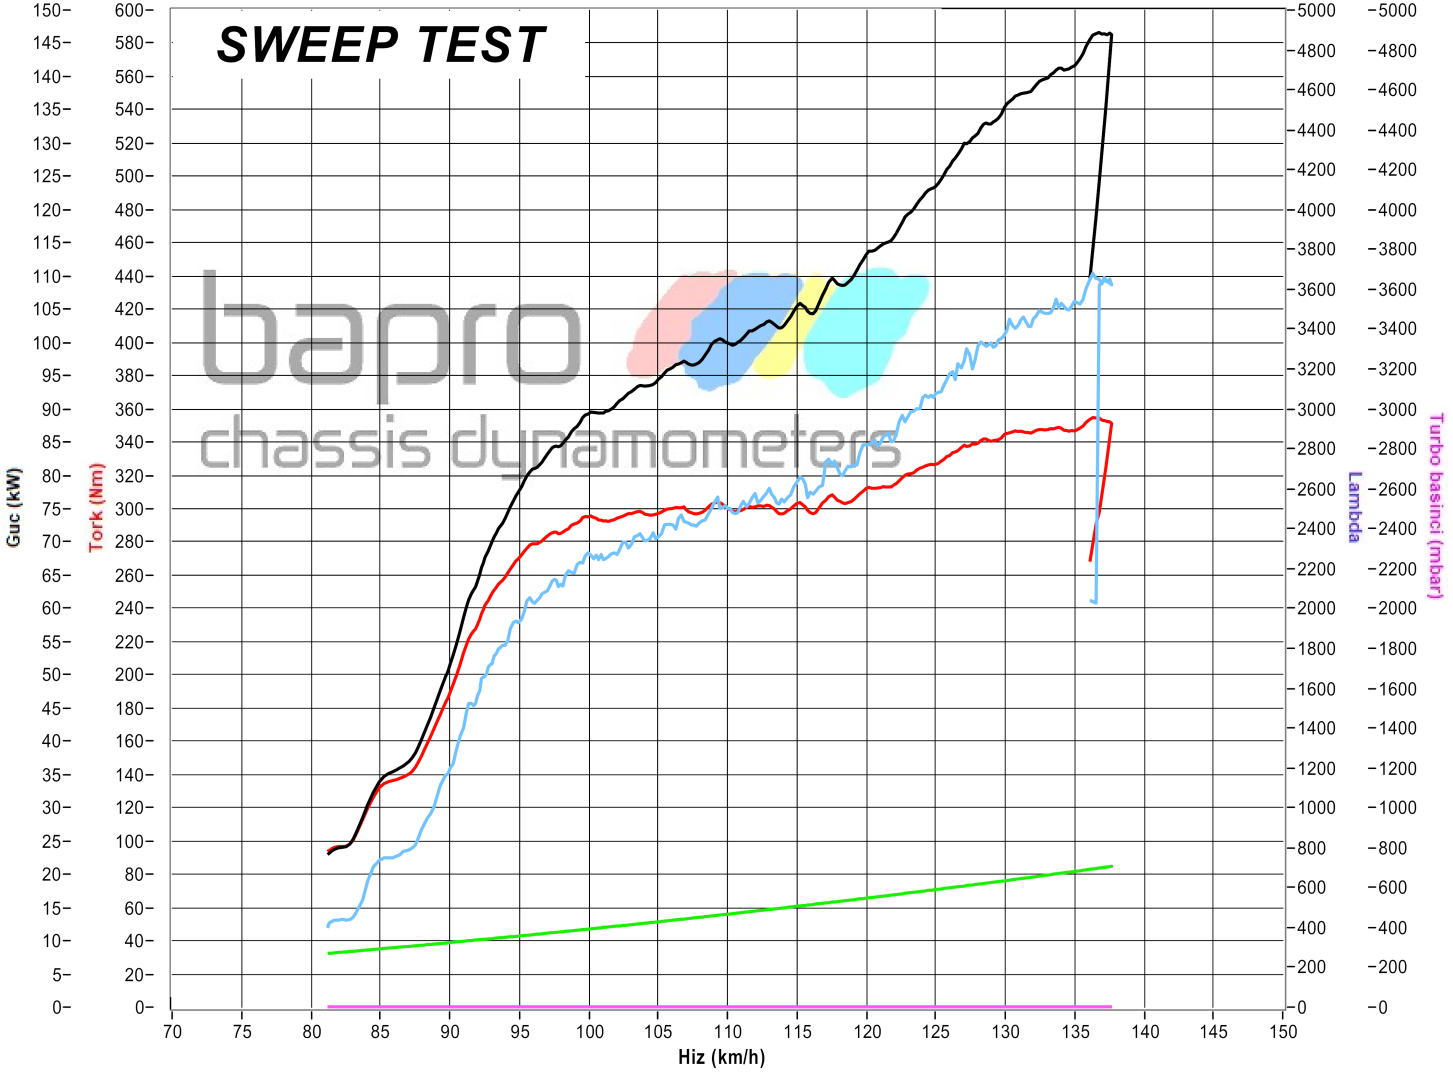
RPM (Devir/dk) Grafiği

Ölçülen Motor Torku 355 NM	Teker Torku 200,78 NM	Teker Gücü 110,4 KW	Test Hızı 137 km/h
Ruhsat Verisi Güç 136 KW	Test Sonucu Güç 146,6 KW	Kayıp Güç 20,07 KW	Performans % 100,00

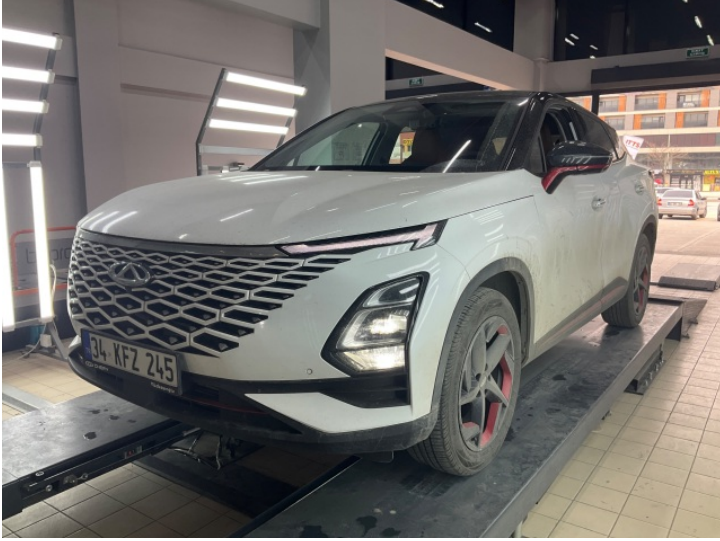
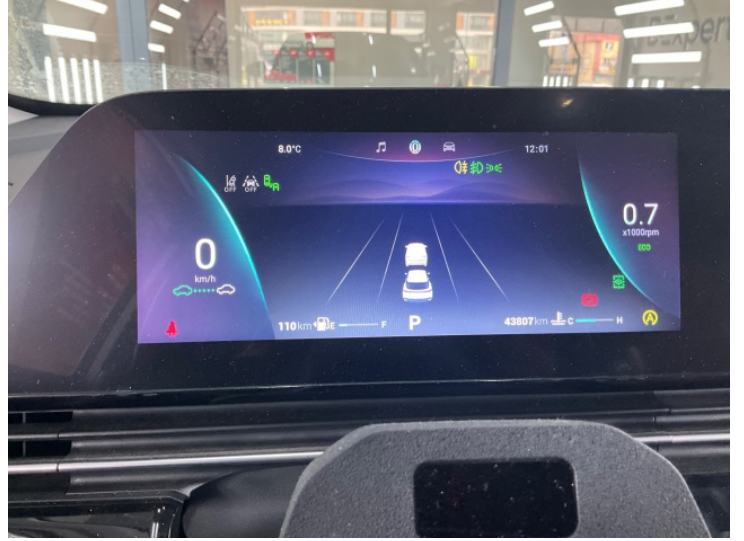
Araç Resimleri

Yağ seviyesi Soğutma SIVISI

Elektrik donanımı/Pano, Akü > Test Sonucu

Tampon, ön, Ön tampon > Sabitlemesi Hatalı

Tampon, ön, Ön tampon > Hasarlı

Tampon, arka, Arka tampon > Rötüş
