Doğuş D-Expert Ekspertiz ve Danışmanlık A.Ş D-Expert Ankara Şubesi
Bahçekapı Mah.Sanayi Bulvarı No:4/B Şaşmaz
ankara0601@dexpert.com.tr 0312 278 81 82 ETİMESGUT ANKARA

Full Plus Ekspertiz

Plaka	06COA887	Şanzıman Tipi	Manuel
KM	53392	Yakıt Cinsi	Dizel
Şase	VF7DDYHT2MJ792430	Motor Gücü	73 kw
Motor Hacmi	1499cc	Marka	Citroen
Renği	BEYAZ	Model	C-Elysee
Sonraki Muayene Tar.	2026-07-31	Model Yılı	2021
Araç Tipi	Sedan	Ruhsat Sahibi	TAN OTO
Kapı Sayısı	4 Kapı

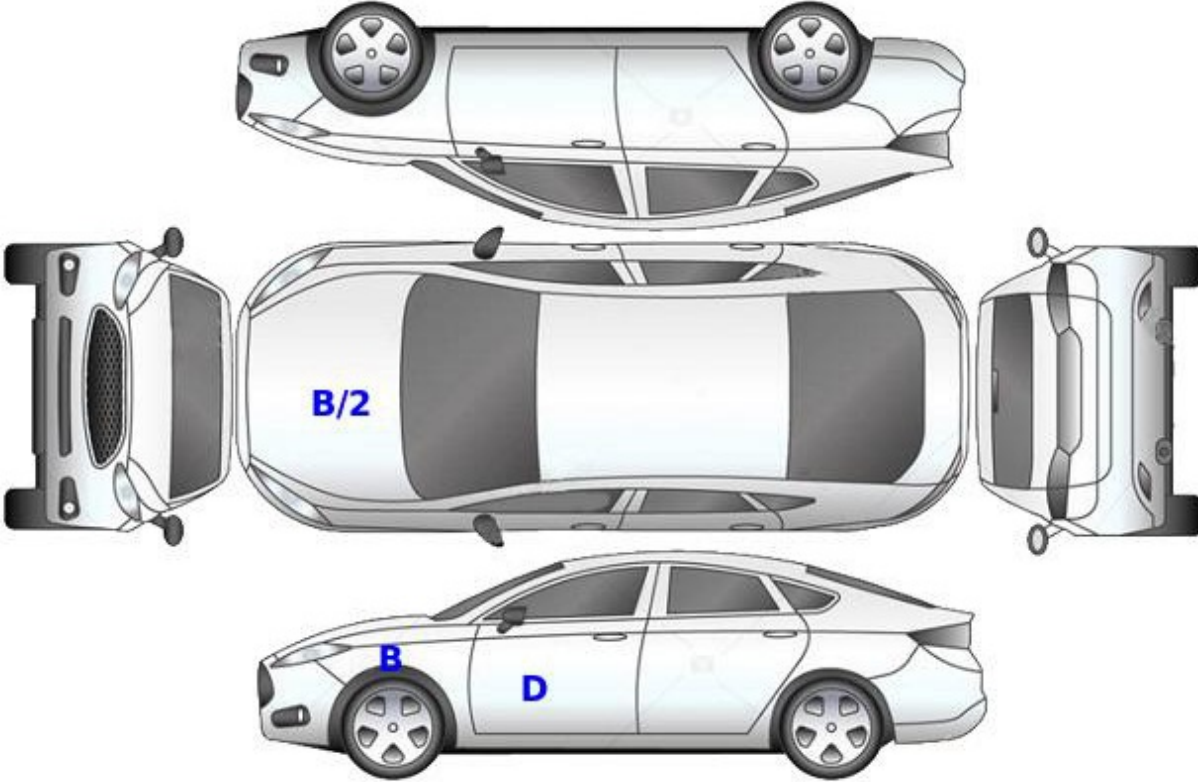
Kaporta Kontrolü(Değişmiş Boyanmış kontrolü)

Çamurluk, sağ arka, Çamurluk,
sağ arka > Noktasal Ezik

Marşbiyel, sol - Lokal Boya

Motor kaputu ve sol ön çamurluk bağlantı vidalarıyla oynanmış,

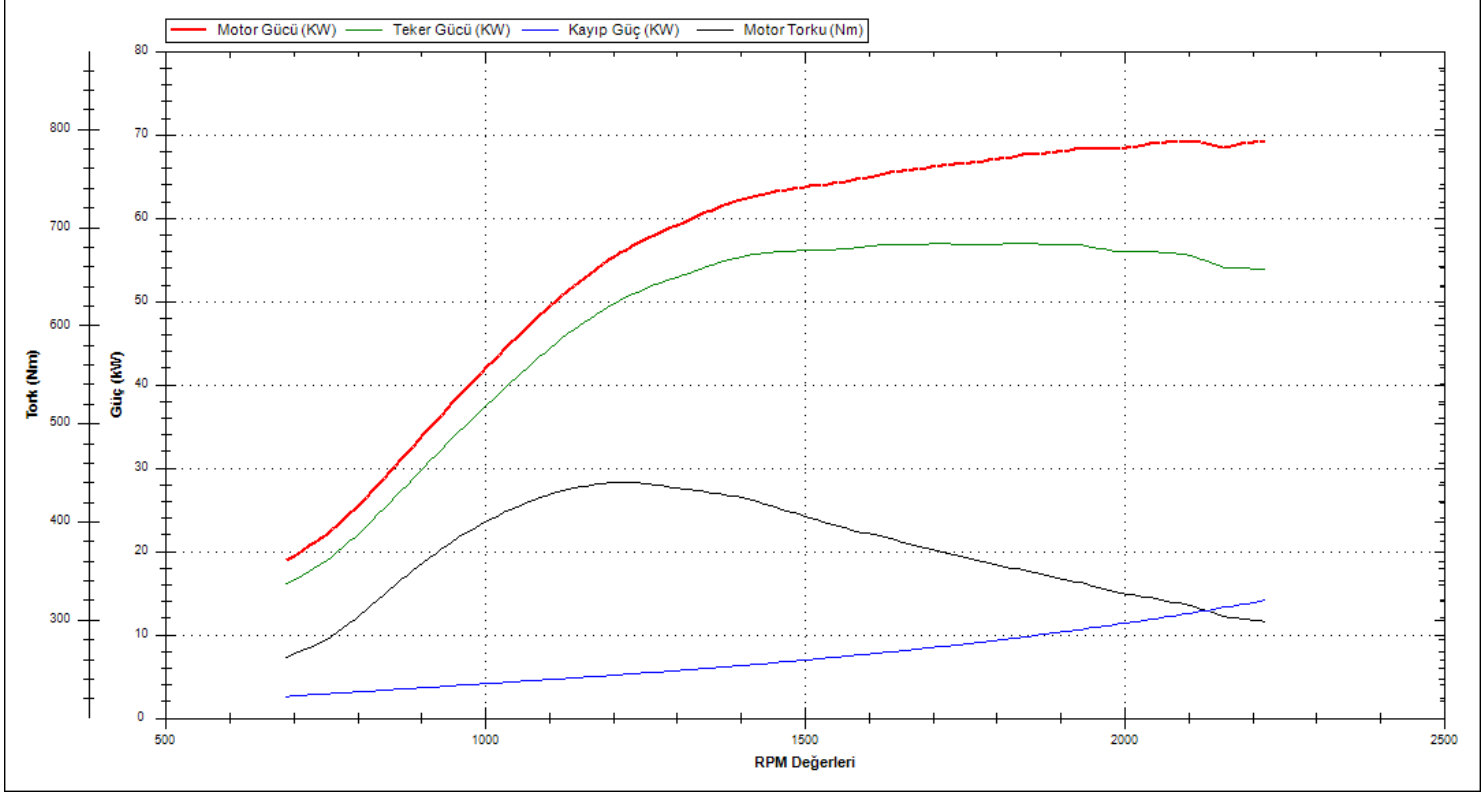
RPM (Devir/dk) Grafiği

Ölçülen Motor Torku 439 NM	Teker Torku 395 NM	Teker Gücü 57 KW	Test Hızı 125 km/h
Ruhsat Verisi Güç 73 KW	Test Sonucu Güç 69 KW	Kayıp Güç 14 KW	Performans % 94,52

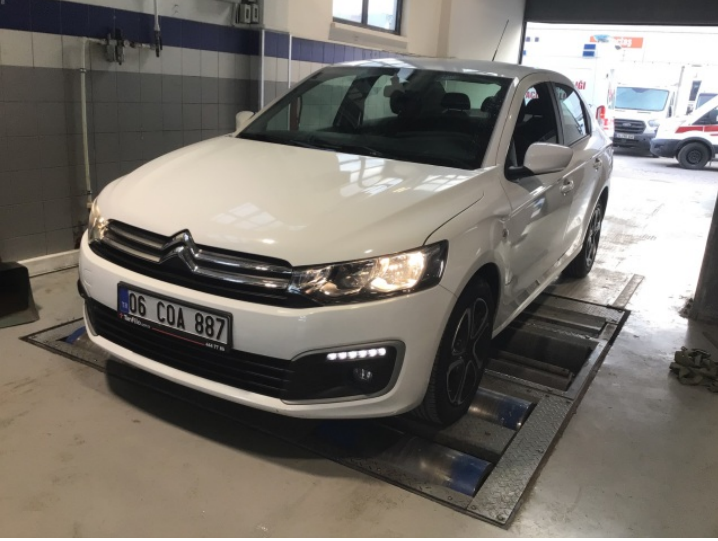
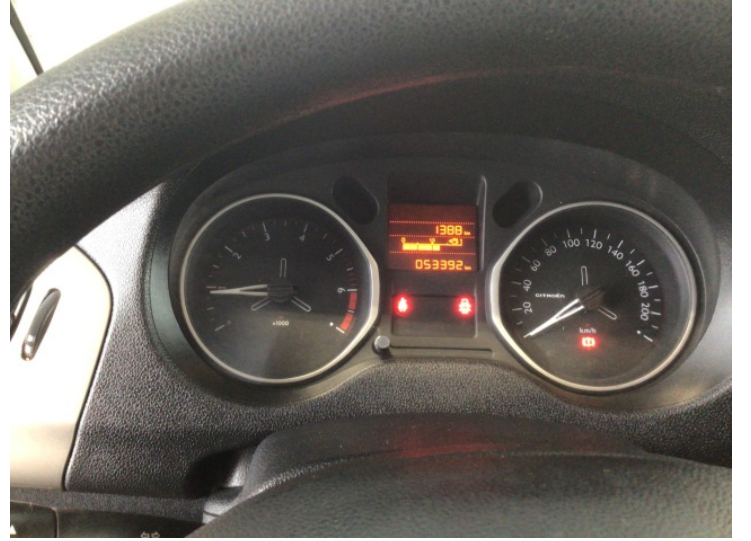
Araç Resimleri

Çizik

Tampon, ön, Ön tampon >
Çizik

Marşbiyel, sağ, Marşbiyel, sağ
> Çizik

Kapı, sağ arka, Kapı, sağ arka
> Çizik

Tampon, arka, Arka tampon >
Çizik

Kapı, sol ön, Kapı, sol ön >
Çizik
