# Full Plus Ekspertiz

## 06COA906

Plaka	06COA906	Şanzıman Tipi	Manuel
KM	43481	Yakıt Cinsi	Dizel
Şase	VF7DDYHT2MJ792438	Motor Gücü	73 kw
Marka	Citroen	Motor Hacmi	1499cc
Renği	BEYAZ	Model	C-Elysee
Sonraki Muayene Tar.	2026-07-31	Model Yılı	2021
Araç Tipi	Sedan	Ruhsat Sahibi	TAN OTO
Kapı Sayısı	4 Kapı

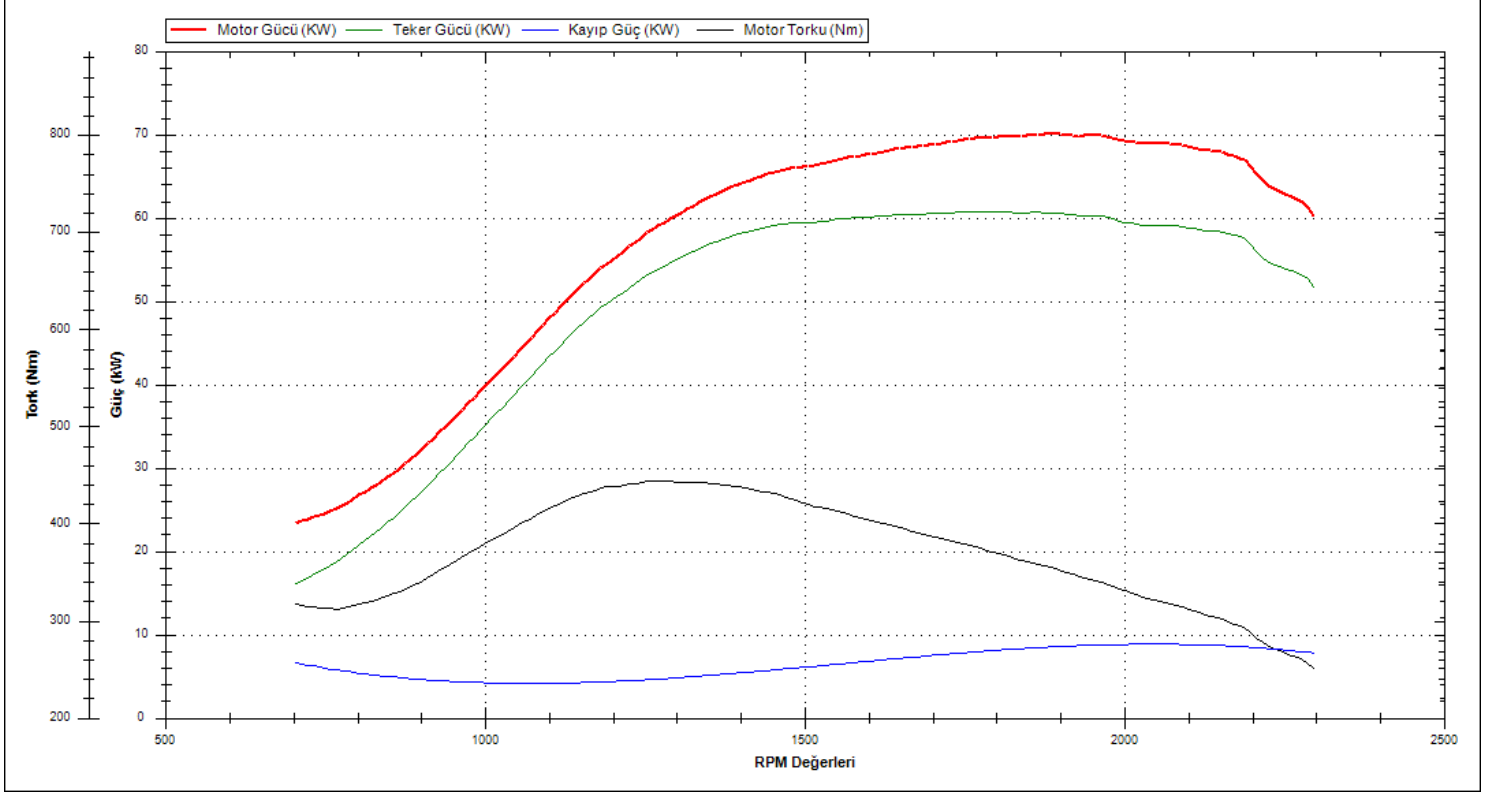
## RPM (Devir/dk) Grafiği

Ölçülen Motor Torku 443 NM	Teker Torku 404 NM	Teker Gücü 60 KW	Test Hızı 113 km/h
Ruhsat Verisi Güç 73 KW	Test Sonucu Güç 69 KW	Kayıp Güç 8 KW	Performans % 94,52
