# Full Plus Ekspertiz

## 06CZS026

Plaka	06CZS026	Şanzıman Tipi	Manuel
KM	86949	Yakıt Cinsi	Dizel
Şase	VF7DDYHT2NJ595154	Motor Gücü	73 kw
Marka	Citroen	Motor Hacmi	1499cc
Renği	BEYAZ	Model	C-Elysee
Sonraki Muayene Tar.	2025-03-24	Model Yılı	2022
Araç Tipi	Sedan	Ruhsat Sahibi	...
Kapı Sayısı	4 Kapı

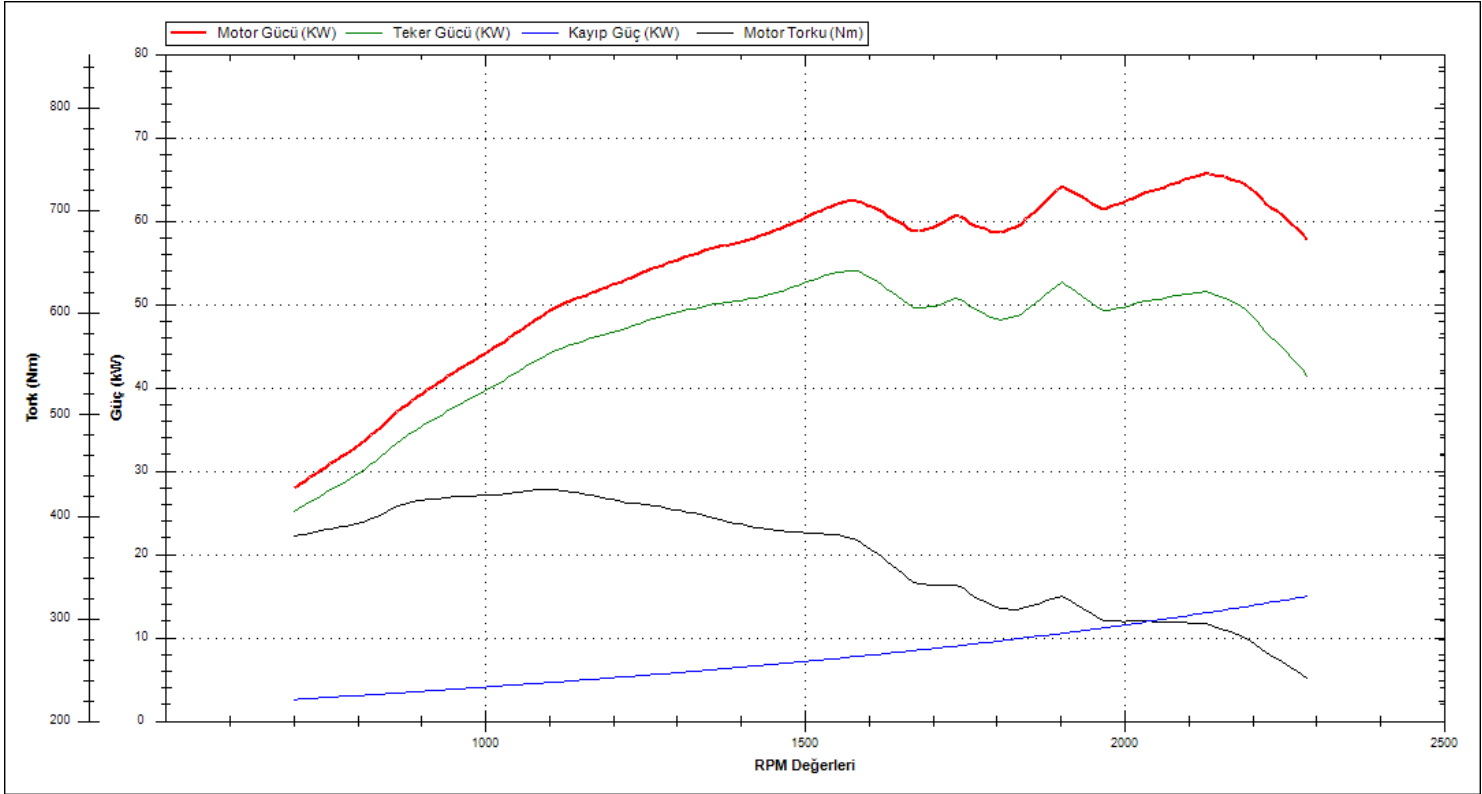
## RPM (Devir/dk) Grafiği

Ölçülen Motor Torku 426 NM	Teker Torku 382 NM	Teker Gücü 54 KW	Test Hızı 127 km/h
Ruhsat Verisi Güç 73 KW	Test Sonucu Güç 65 KW	Kayıp Güç 14 KW	Performans % 89,04

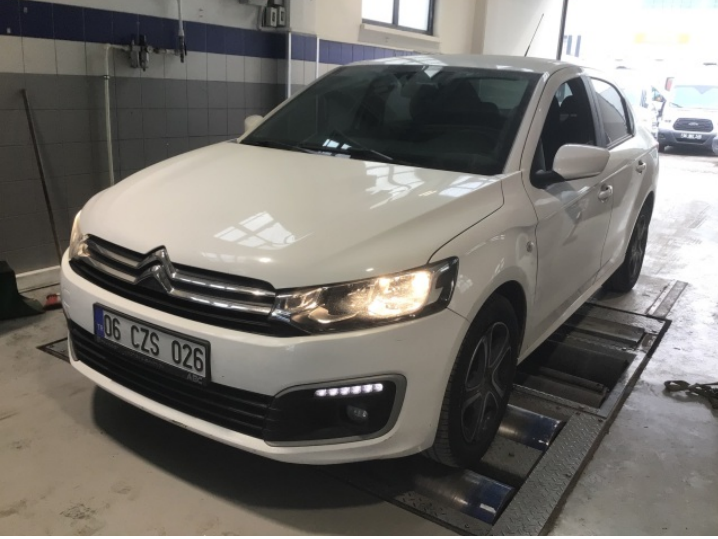
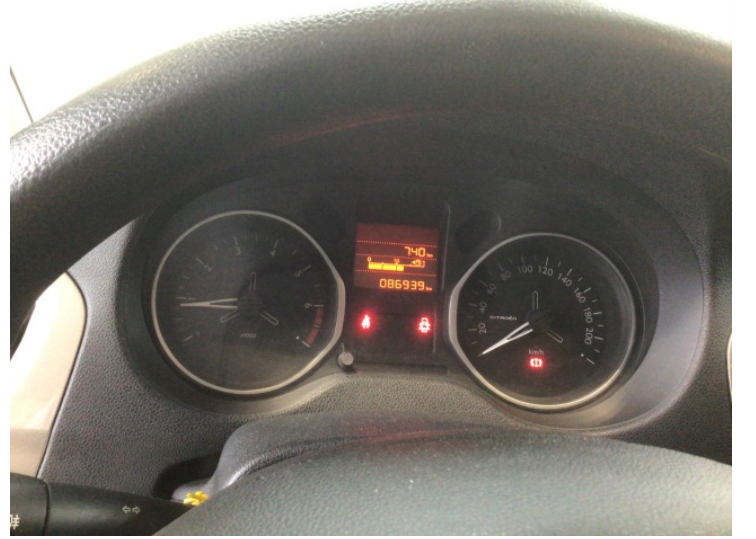
## Çizik

Arka bölüm, Arka sac/panel > Çizik

Dikiz aynası, sağ, Dış dikiz aynası > Çizik

Tampon, arka, Arka tampon > Çizik
