Full Plus Ekspertiz

Araç Bilgileri

Plaka	06GEB59	Şanzıman Tipi	Manuel
KM	120421	Yakıt Cinsi	Dizel
Şase	VF7SC8HZCAW572699	Motor Gücü	52 kw
Marka	Citroen	Motor Hacmi	1398cc
Rengi	GRİ	Model	C3
Sonraki Muayene Tar.	0NaN-aN-aN	Model Yılı	2011
Araç Tipi	Hatchback	Ruhsat Sahibi
Kapı Sayısı	5 Kapı

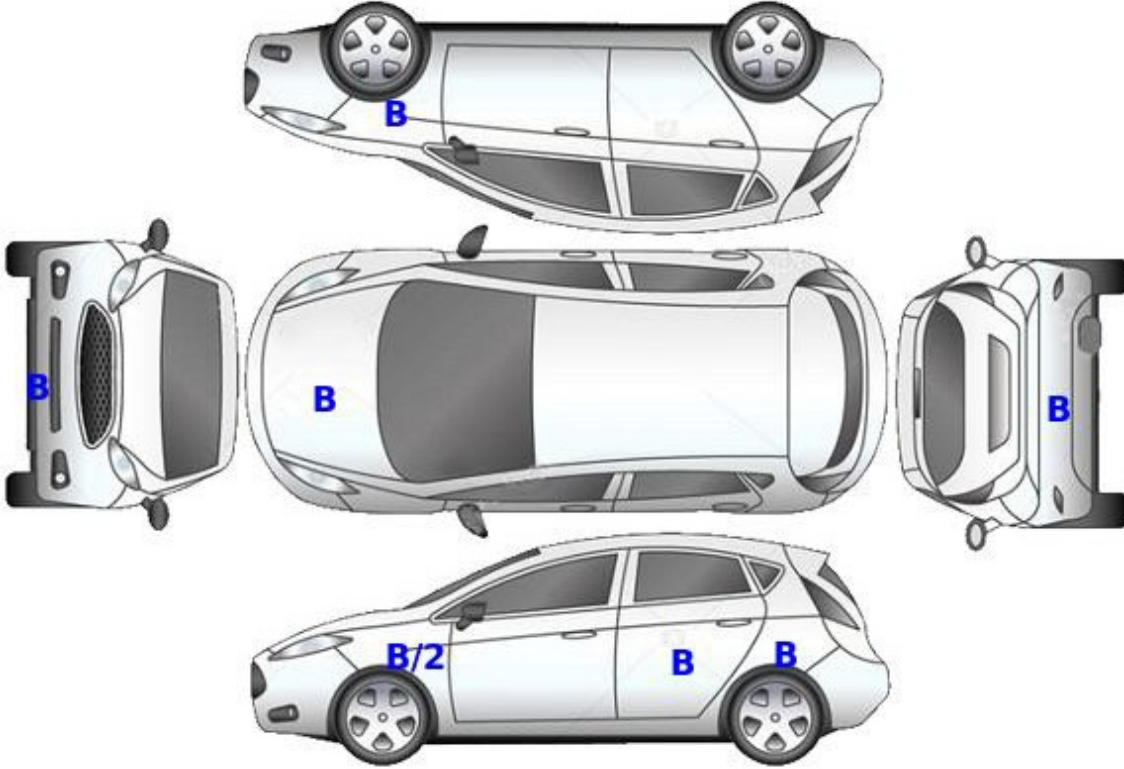
Kaporta Kontrolü(Değişmiş Boyanmış kontrolü)

B: Boyalı

B/2: Lokal Boyalı

D: Değişmiş

Araç kirli olduğundan göz ile kusur tespiti yapılamadı.sag ön çamurluk ve motor kaputu sökülmüş takılmış,sag ön çamurluk iç dış onarımlı boyalı.sol arka kapı karşılık kısmı lokal noyalı.

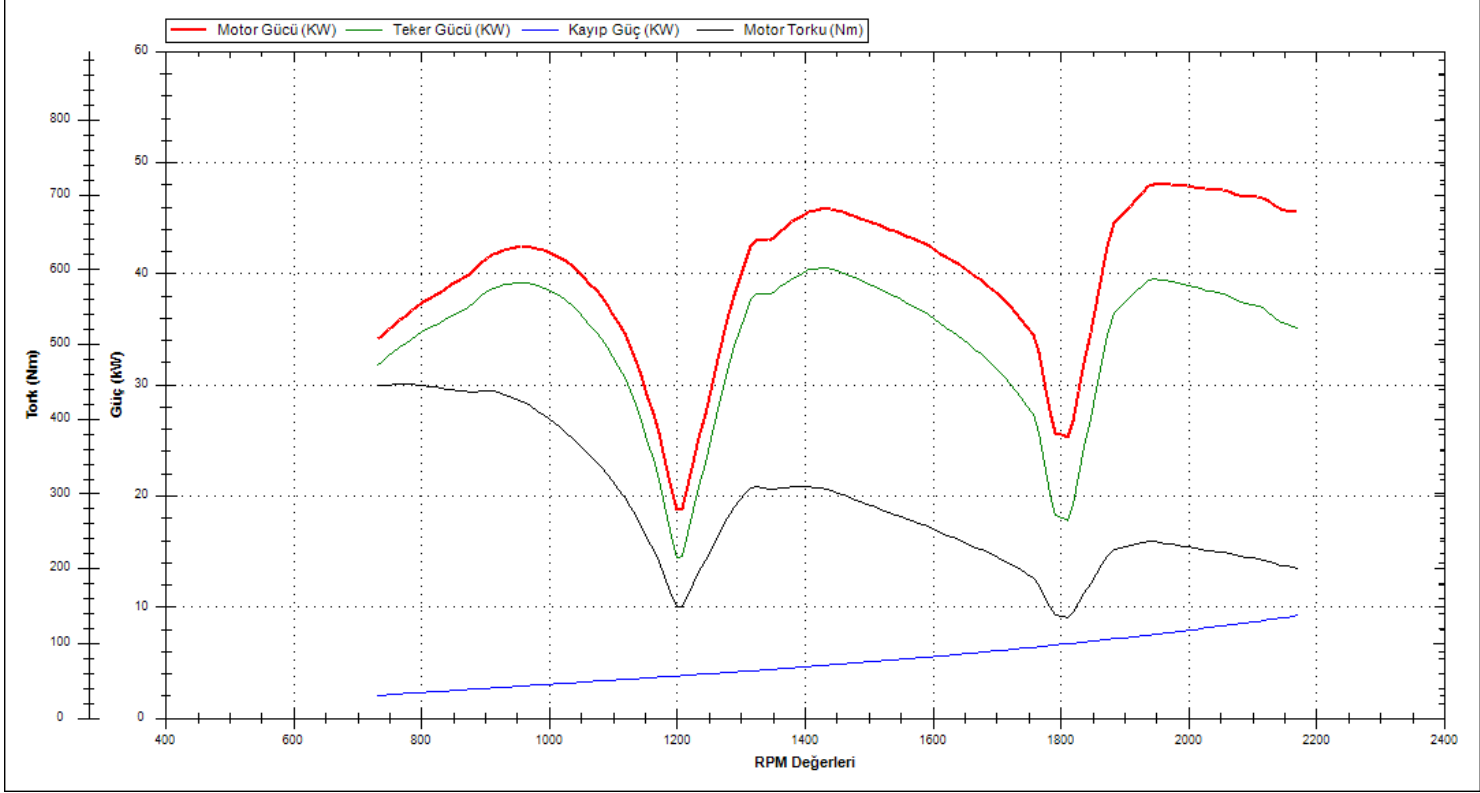
RPM (Devir/dk) Grafiği

Ölçülen Motor Torku	Teker Torku	Teker Gücü	Test Hızı
445	414	40	116
NM	NM	KW	km/h
Ruhsat Verisi Güç	Test Sonucu Güç	Kayıp Güç	Performans %
52	47	9	90,38
KW	KW	KW

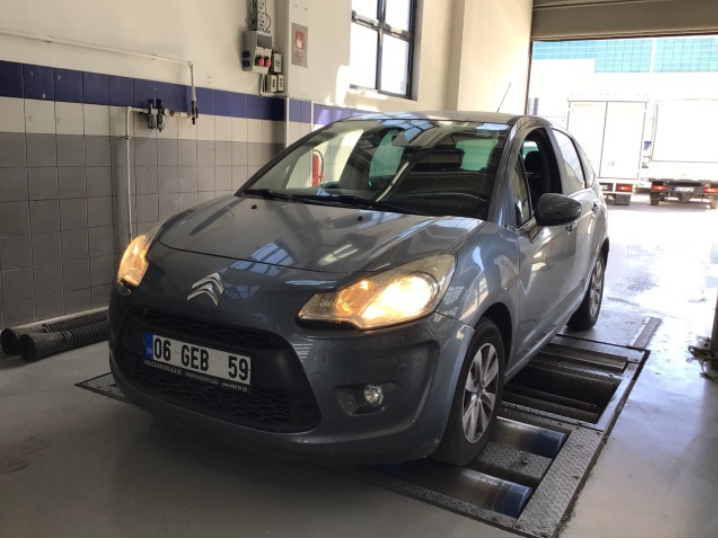
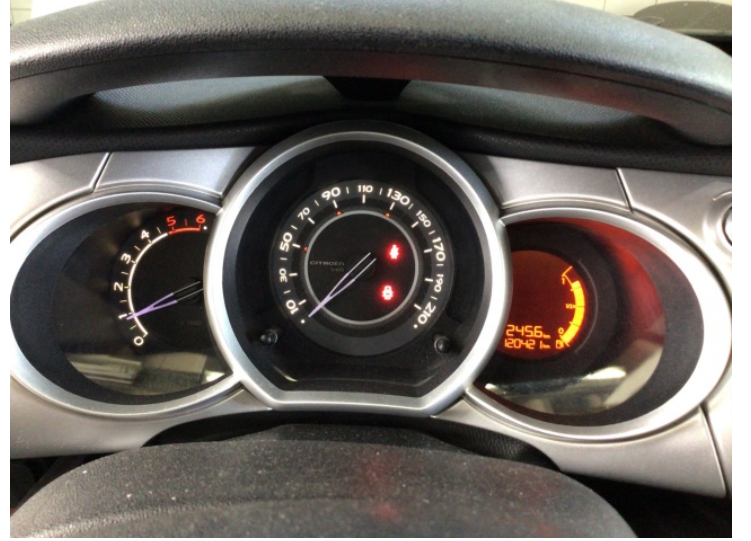
Araç Resimleri

Çizik

Pano/Göstergeler, Ön Torpido
> Çizik
