Full Plus Ekspertiz

Araç Bilgileri

Plaka	06BVN009	Şanzıman Tipi	Manuel
KM	193097	Yakıt Cinsi	Benzin
Şase	VF1HJD20065152374	Motor Gücü	84 kw
Motor Hacmi	1598cc	Marka	Dacia
Renği	KAHVERENGİ	Model	Duster
Sonraki Muayene Tar.	0NaN-aN-aN	Model Yılı	2020
Araç Tipi	SUV	Ruhsat Sahibi	TAN OTO
Kapı Sayısı	5 Kapı

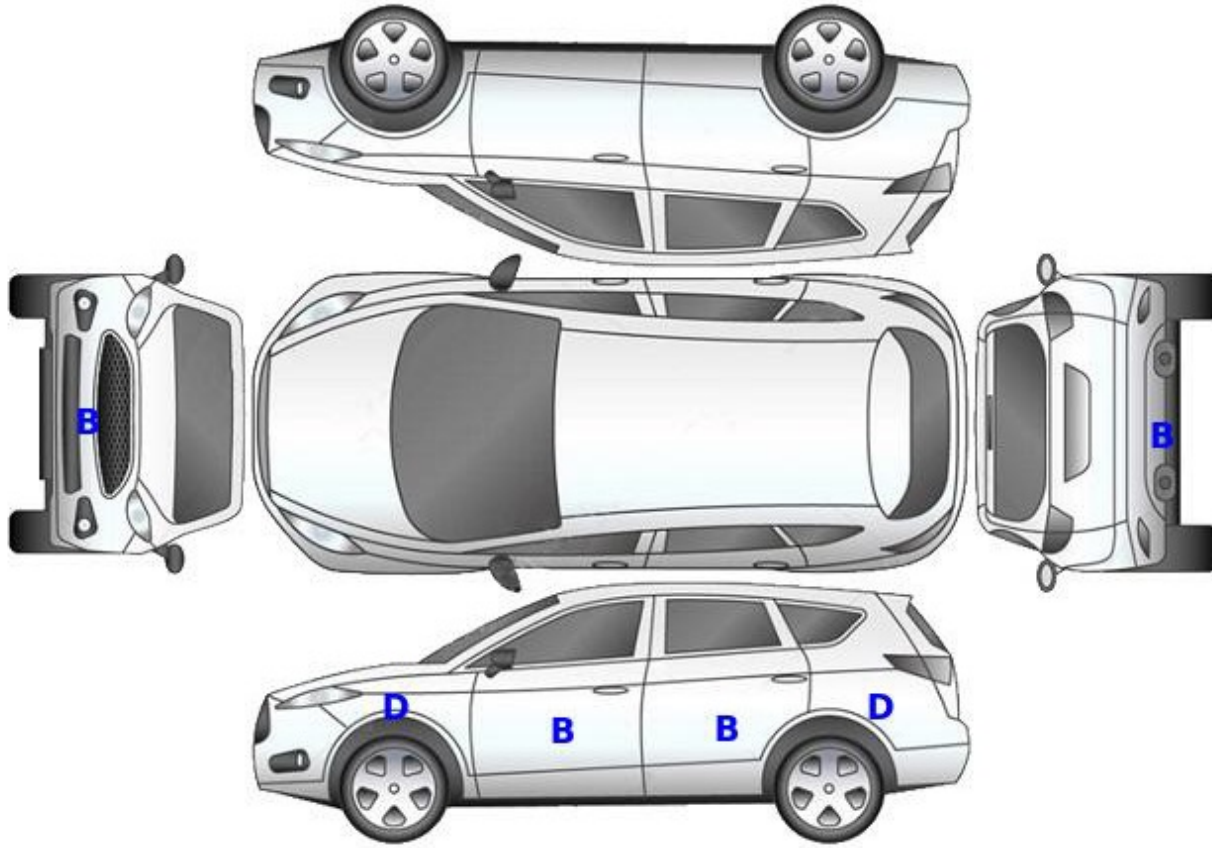
Kaporta Kontrolü(Deđişmiş Boyanmış kontrolü)

B: Boyalı

B/2: Lokal Boyalı

D: Deđişmiş

C-direk, sol - Değişmiş
Marşbiyel, sol - Değişmiş
B-direk, sol - Lokal Boya

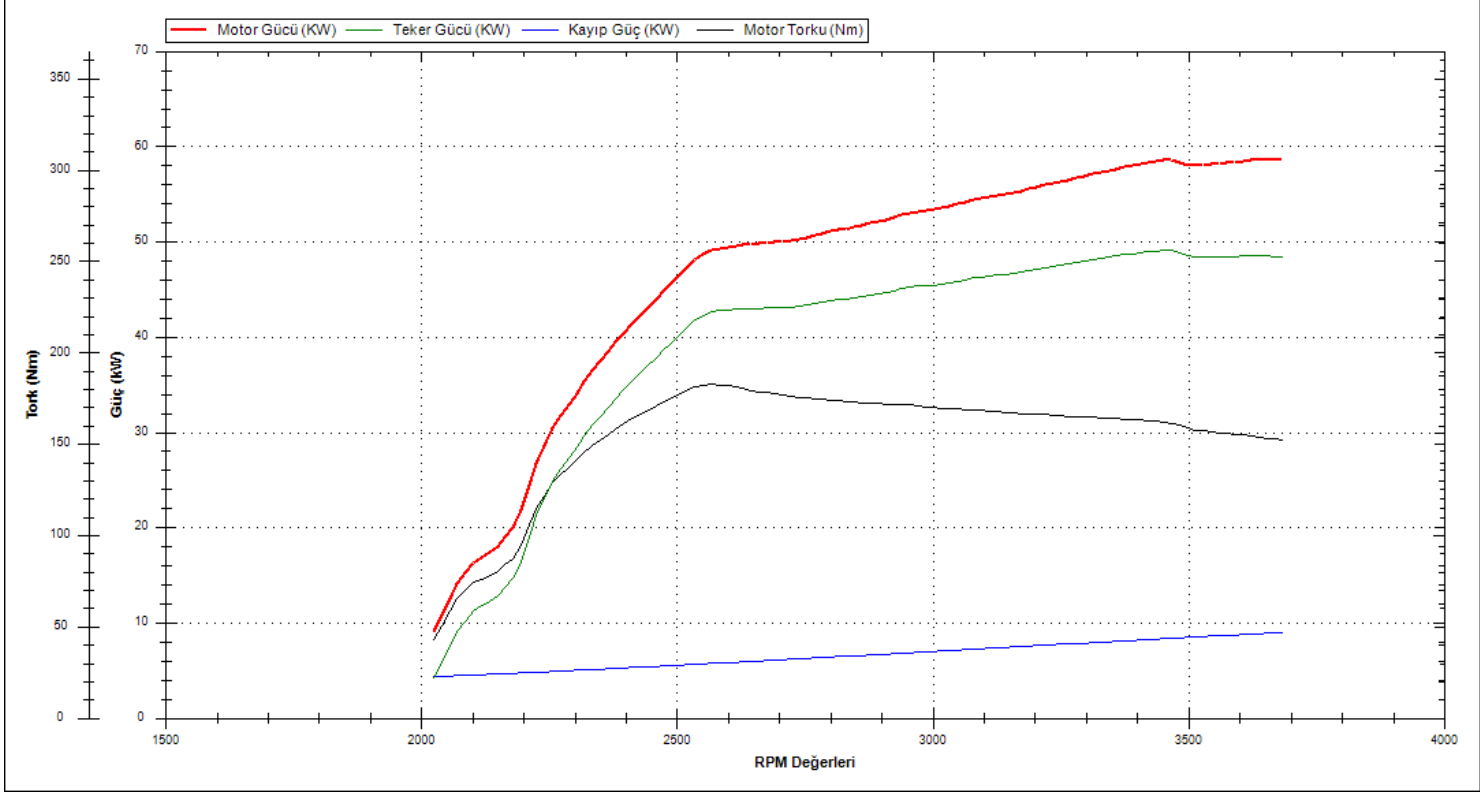
RPM (Devir/dk) Grafiđi

Ölçülen Motor Torku 182 NM	Teker Torku 157 NM	Teker Gücü 49 KW	Test Hızı 114 km/h
Ruhsat Verisi Güç 84 KW	Test Sonucu Güç 58 KW	Kayıp Güç 8 KW	Performans % 69,05

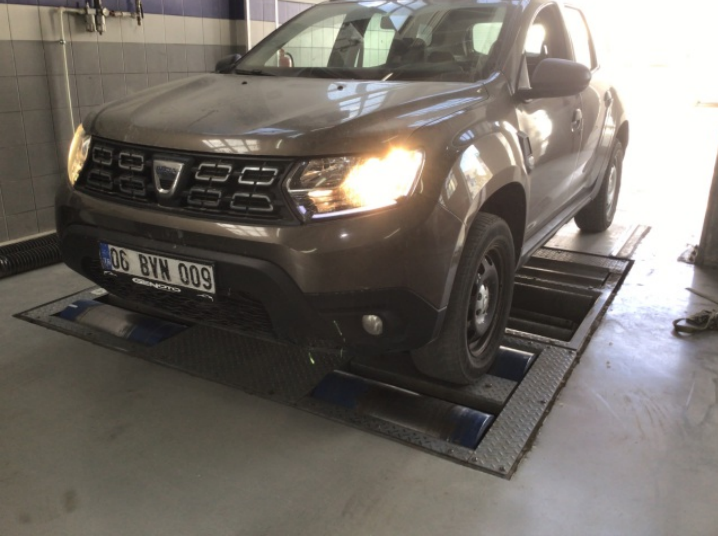
Kapı, sağ ön, Kapı, sağ ön >
Çizik
