# Full Plus Ekspertiz

## 06CNM901

Plaka	06CNM901	Şanzıman Tipi	Manuel
KM	116954	Yakıt Cinsi	Dizel
Şase	UU1J9220966712384	Motor Gücü	70 kw
Marka	Dacia	Motor Hacmi	1461cc
Rengi	BEYAZ	Model	Lodgy
Sonraki Muayene Tar.	2025-12-12	Model Yılı	2020
Araç Tipi	MPV	Ruhsat Sahibi	TAN OTO
Kapı Sayısı	5 Kapı

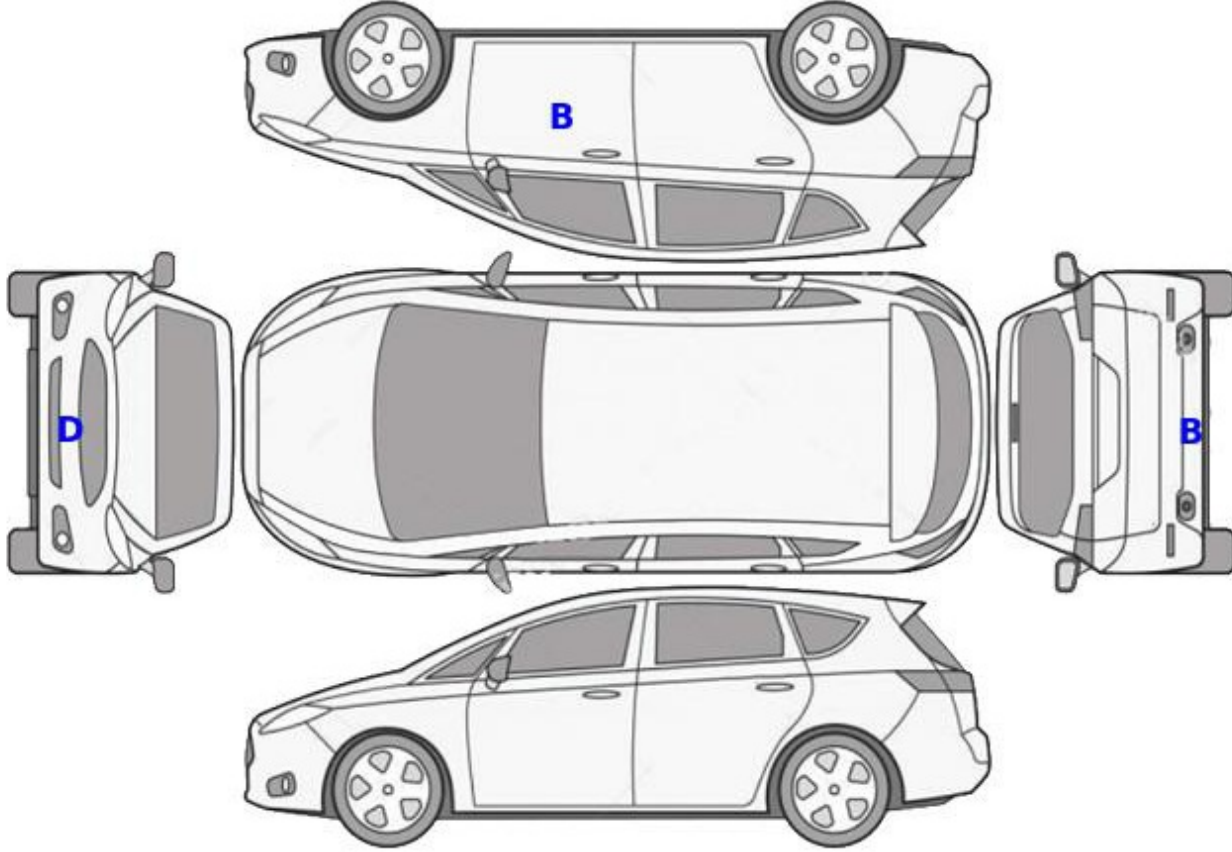
## Kaporta Kontrolü(Değişmiş Boyanmış kontrolü)

**B: Boyalı**

**B/2: Lokal Boyalı**

**D: Değişmiş**

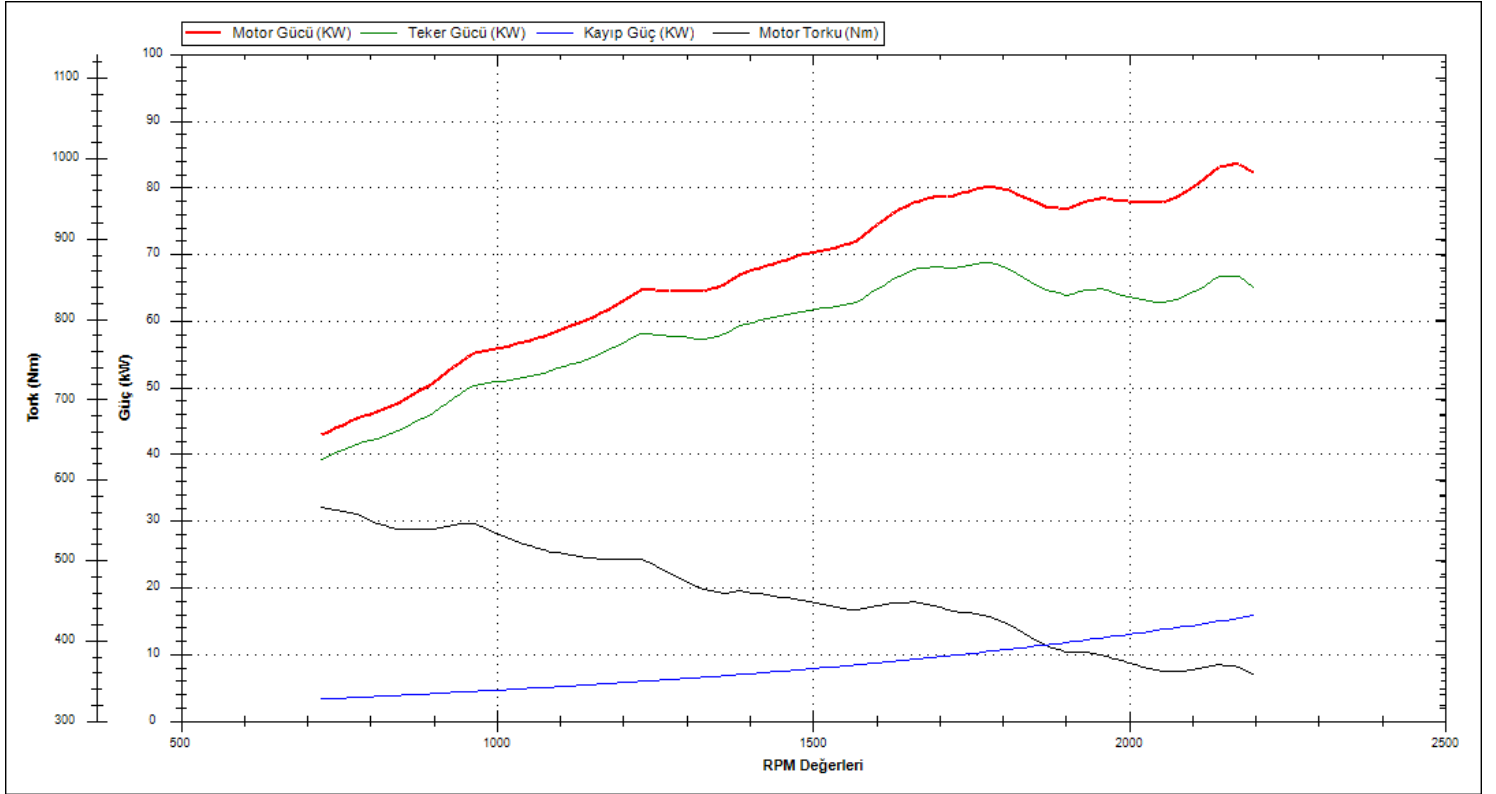
## RPM (Devir/dk) Grafiği

Ölçülen Motor Torku 564 NM	Teker Torku 517 NM	Teker Gücü 68 KW	Test Hızı 115 km/h
Ruhsat Verisi Güç 70 KW	Test Sonucu Güç 66 KW	Kayıp Güç 15 KW	Performans % 94,29

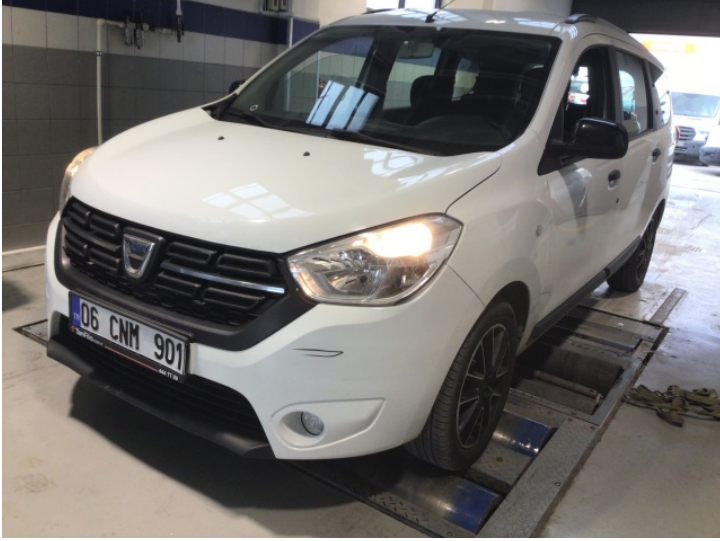
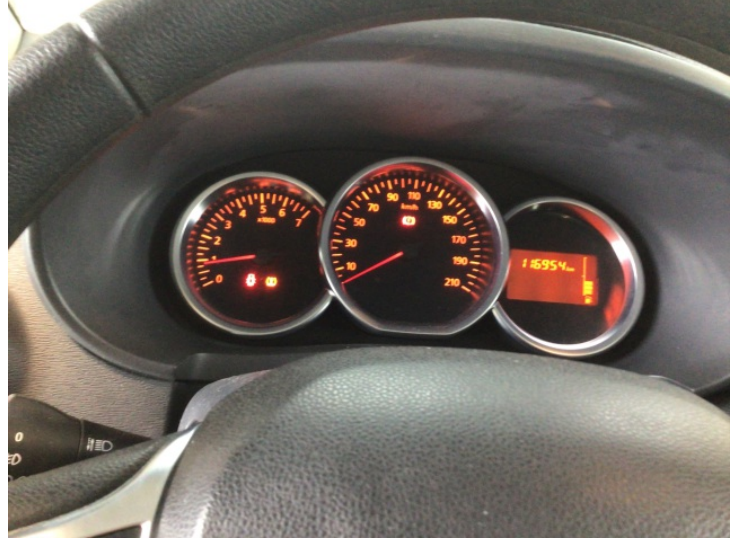
## Araç Resimleri

Pano/Göstergeler, Ön Torpido  
> Çizik

Tampon, arka, Arka tampon >  
Çizik

Tampon, ön, Ön tampon >  
Çizik
