Full Plus Ekspertiz

Araç Bilgileri

Plaka	06CKT753	Şanzıman Tipi	Manuel
KM	159510	Yakıt Cinsi	Benzin
Şase	UU1B5220366596793	Motor Gücü	54 kw
Marka	Dacia	Motor Hacmi	999cc
Rengi	BEYAZ	Model	Sandero
Sonraki Muayene Tar.	2025-11-07	Model Yılı	2020
Araç Tipi	Hatchback	Ruhsat Sahibi	TAN OTO
Kapı Sayısı	5 Kapı

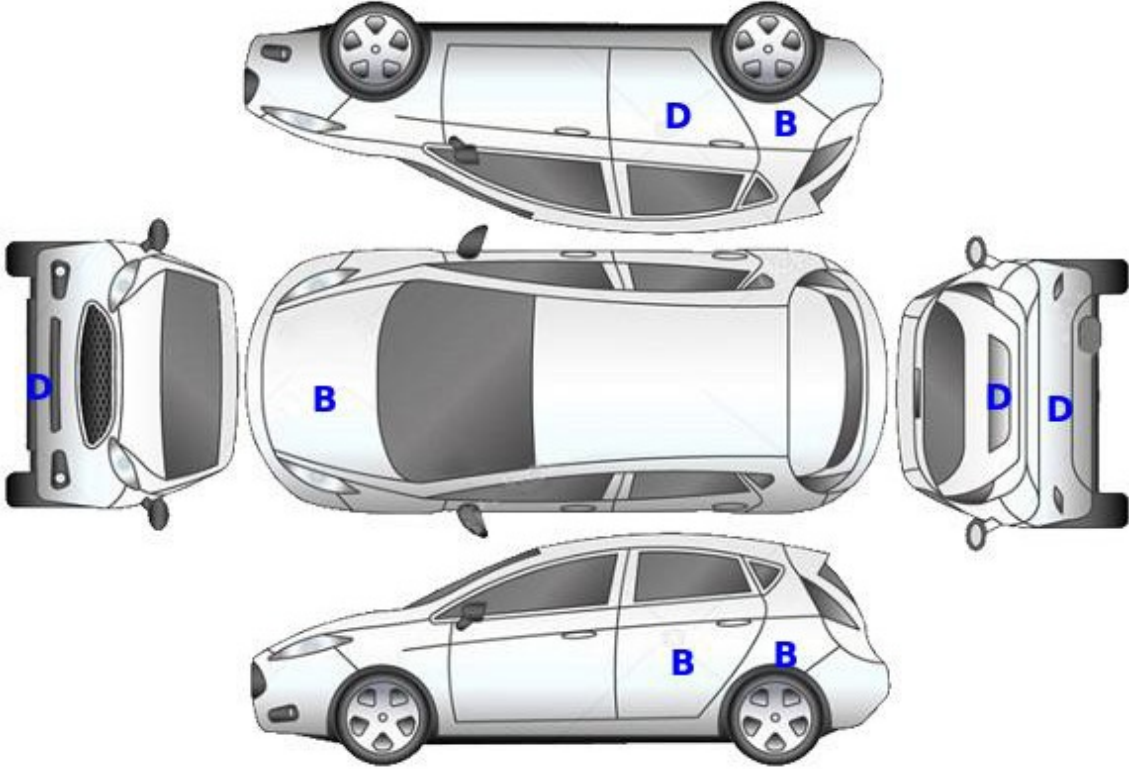
Kaporta Kontrolü(Değişmiş Boyanmış kontrolü)

B: Boyalı

B/2: Lokal Boyalı

D: Değişmiş

C-direk, sağ - Boyalı
İstepne yuvası - Boyalı
Arka sac/panel - Değişmiş
Ön Panel - Değişmiş
Ön koruma demiri - Değişmiş
C-direk, sol - Lokal Boya
Marşbiyel, sağ - Lokal Boya

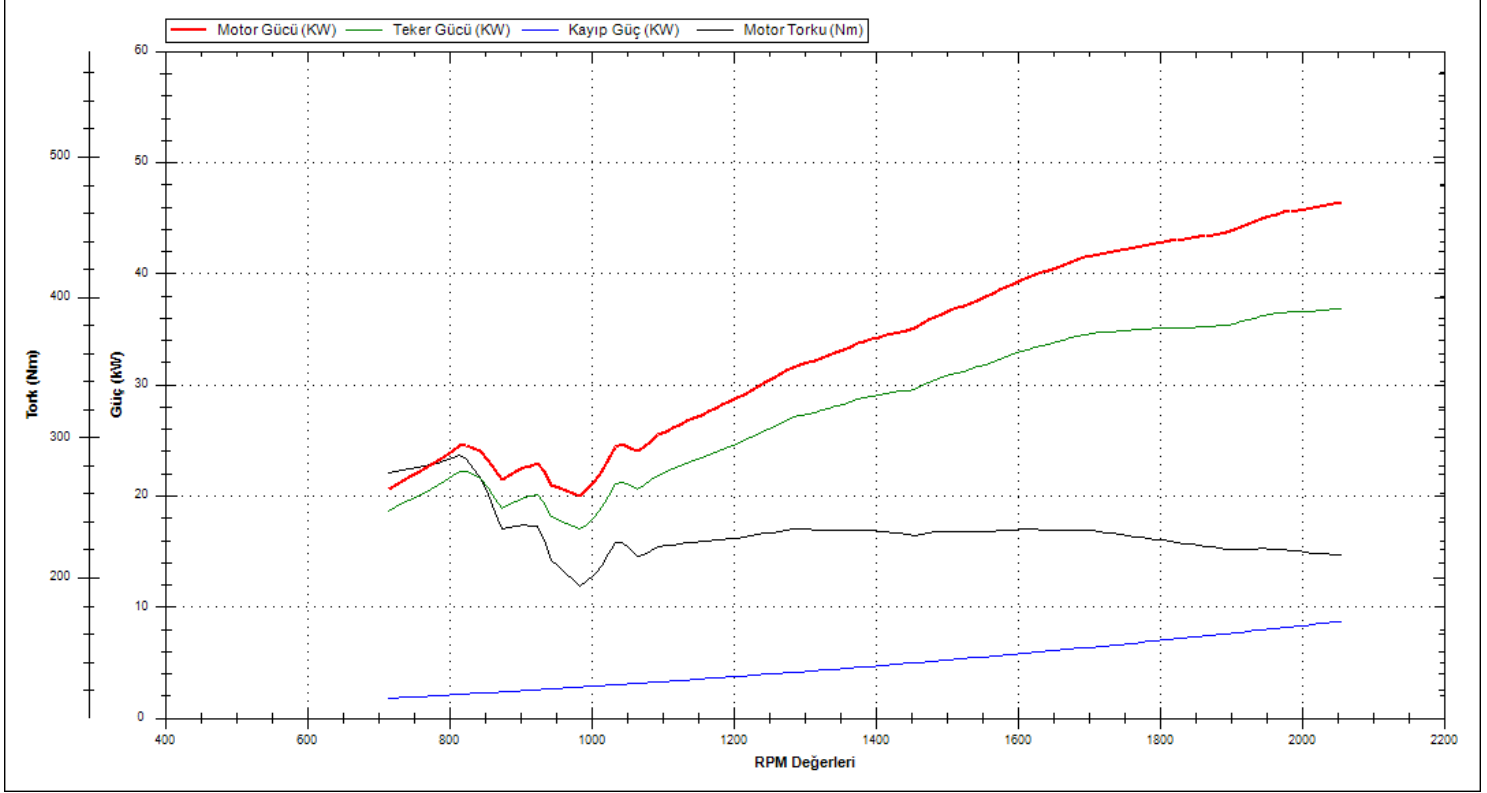
RPM (Devir/dk) Grafiği

Ölçülen Motor Torku 287 NM	Teker Torku 260 NM	Teker Gücü 36 KW	Test Hızı 123 km/h
Ruhsat Verisi Güç 54 KW	Test Sonucu Güç 46 KW	Kayıp Güç 8 KW	Performans % 85,19

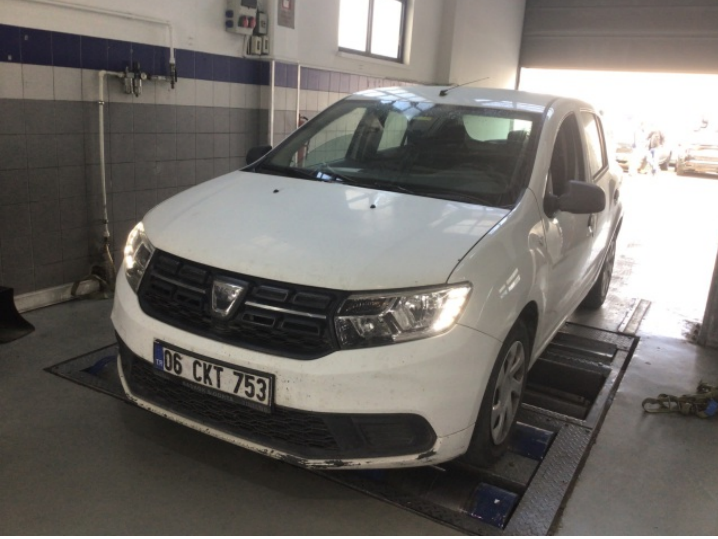
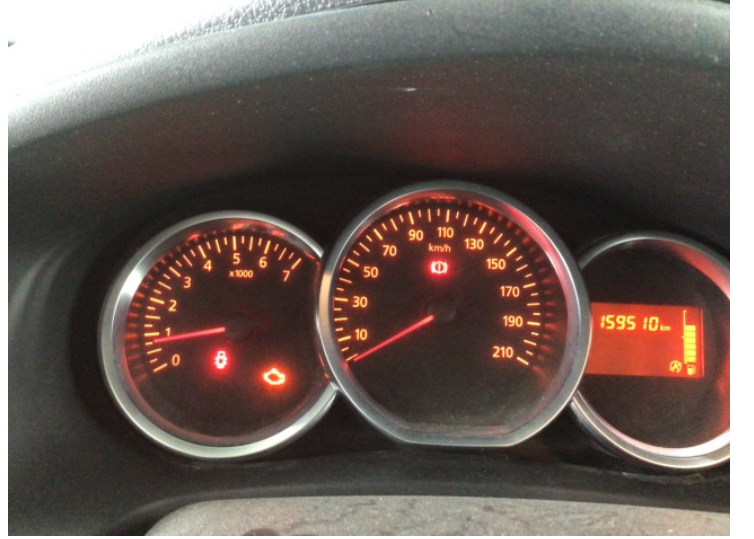
Araç Resimleri

Çizik

Çamurluk, sağ, Çamurluk, sağ
> Çizik

Kapı, sağ arka, Kapı, sağ arka
> Çizik

Çamurluk, sağ arka, Çamurluk,
sağ arka > Çizik

Kapı, sol arka, Kapı, sol arka >
Çizik

Pano/Göstergeler, Ön Torpido
> Çizik
