Rapor Tarihi: 12.11.2024 13:56
Rapor No: 06-01-1307376
Mersis No: 0309073518100001

Full Plus Ekspertiz

Plaka	06DHY235	Şanzıman Tipi	Manuel
KM	122253	Yakıt Cinsi	Benzin
Şase	UU1DJF00070096495	Motor Gücü	66 kw
Marka	Dacia	Motor Hacmi	999cc
Rengi	BEYAZ	Model	Sandero
Sonraki Muayene Tar.	2025-10-03	Model Yılı	2022
Araç Tipi	Hatchback	Ruhsat Sahibi	TAN OTO
Kapı Sayısı	5 Kapı

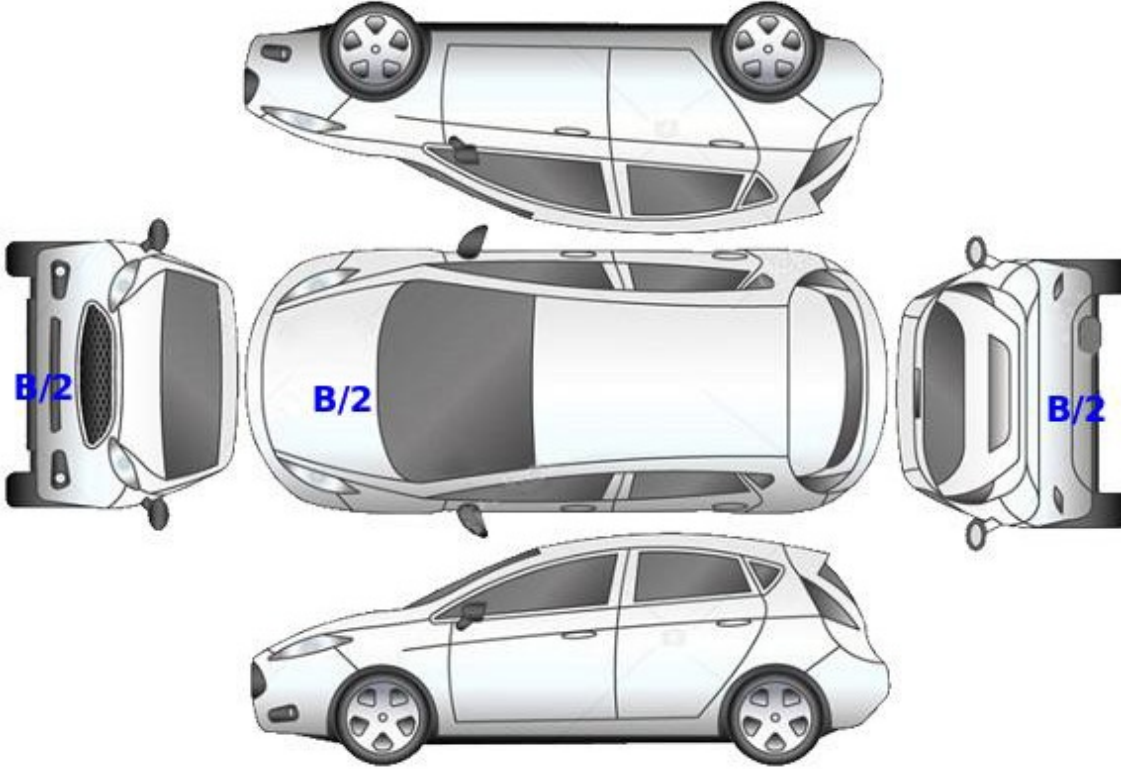
Kaporta Kontrolü(Değişmiş Boyanmış kontrolü)

B: Boyalı

B/2: Lokal Boyalı

D: Değişmiş

Araç kirli olduğundan göz ile kusur tespiti yapılamadı, araç fren süspansiyon testi yapılamadı. araç şanzıman yağ kaçağından dolayı duno teste alınması riskli görülmüştür. motor kaputu iç kısmı lokal onarımı boyalı.

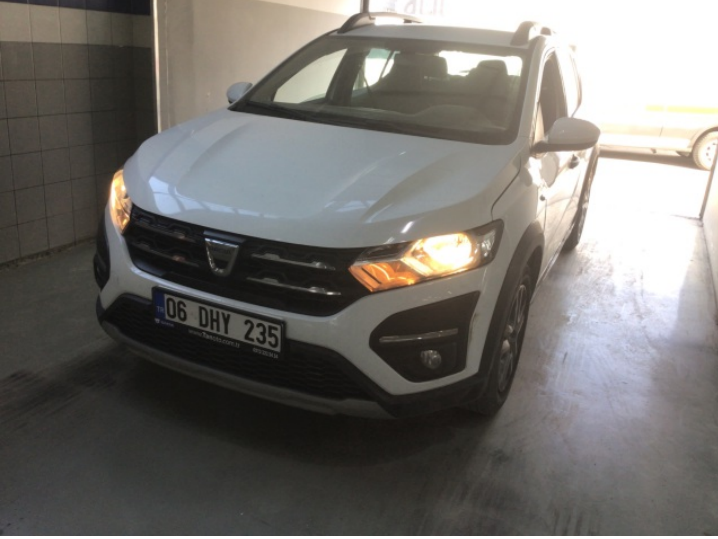
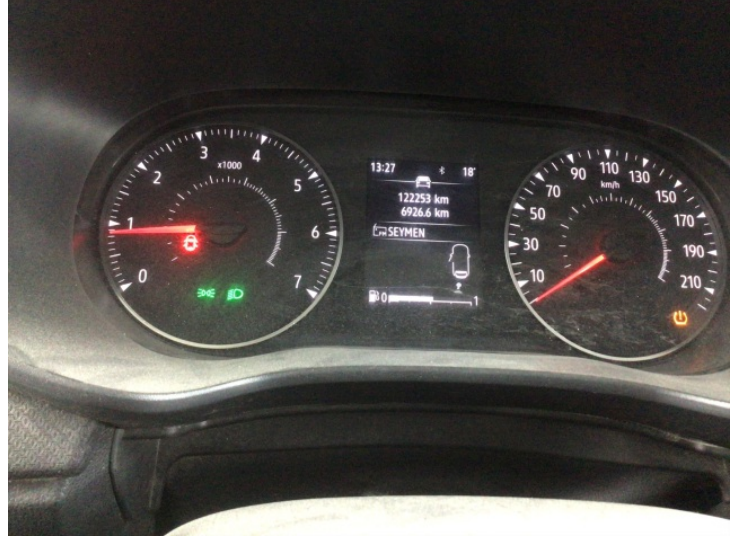
Araç Resimleri

Çizik

Arka bölüm, Arka sac/panel > Çizik

Kapı, sağ ön, Kapı, sağ ön > Çizik

Tampon, arka, Arka tampon > Çizik

Kapı, sol arka, Kapı, sol arka > Çizik

Dikiz aynası, sol, Dış dikiz aynası > Çizik

Çamurluk, sol, Çamurluk ağız > Çizik
