# Full Plus Ekspertiz

## 47ABK883

Plaka	47ABK883	Şanzıman Tipi	Manuel
KM	36974	Yakıt Cinsi	Dizel
Şase	ZFA26300006V14402	Motor Gücü	88 kw
Marka	Fiat	Motor Hacmi	1598cc
Rengi	BEYAZ	Model	Doblo Cargo
Sonraki Muayene Tar.	0NaN-aN-aN	Model Yılı	2021
Araç Tipi	Panelvan	Ruhsat Sahibi	TAN OTO
Kapı Sayısı	4 Kapı

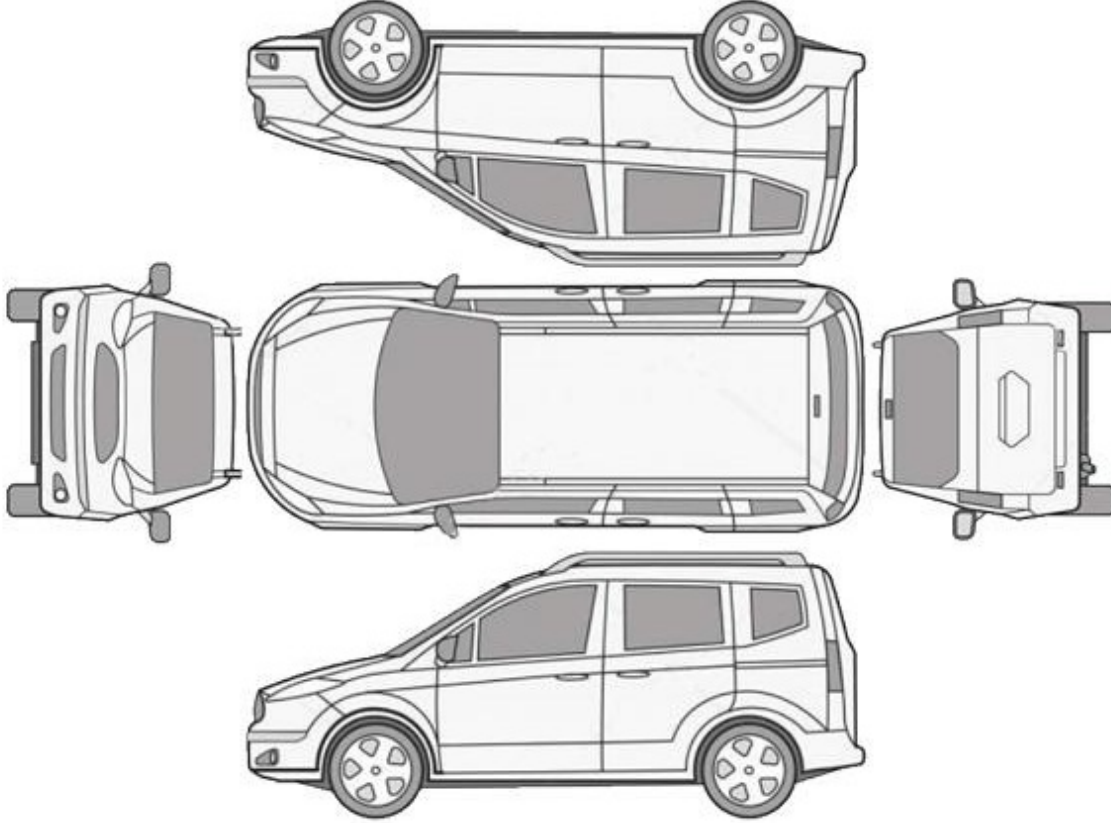
## Kaporta Kontrolü(Değişmiş Boyanmış kontrolü)

\*\*\*Araçta değişmiş ve boyanmış parça bulunmamaktadır\*\*\*

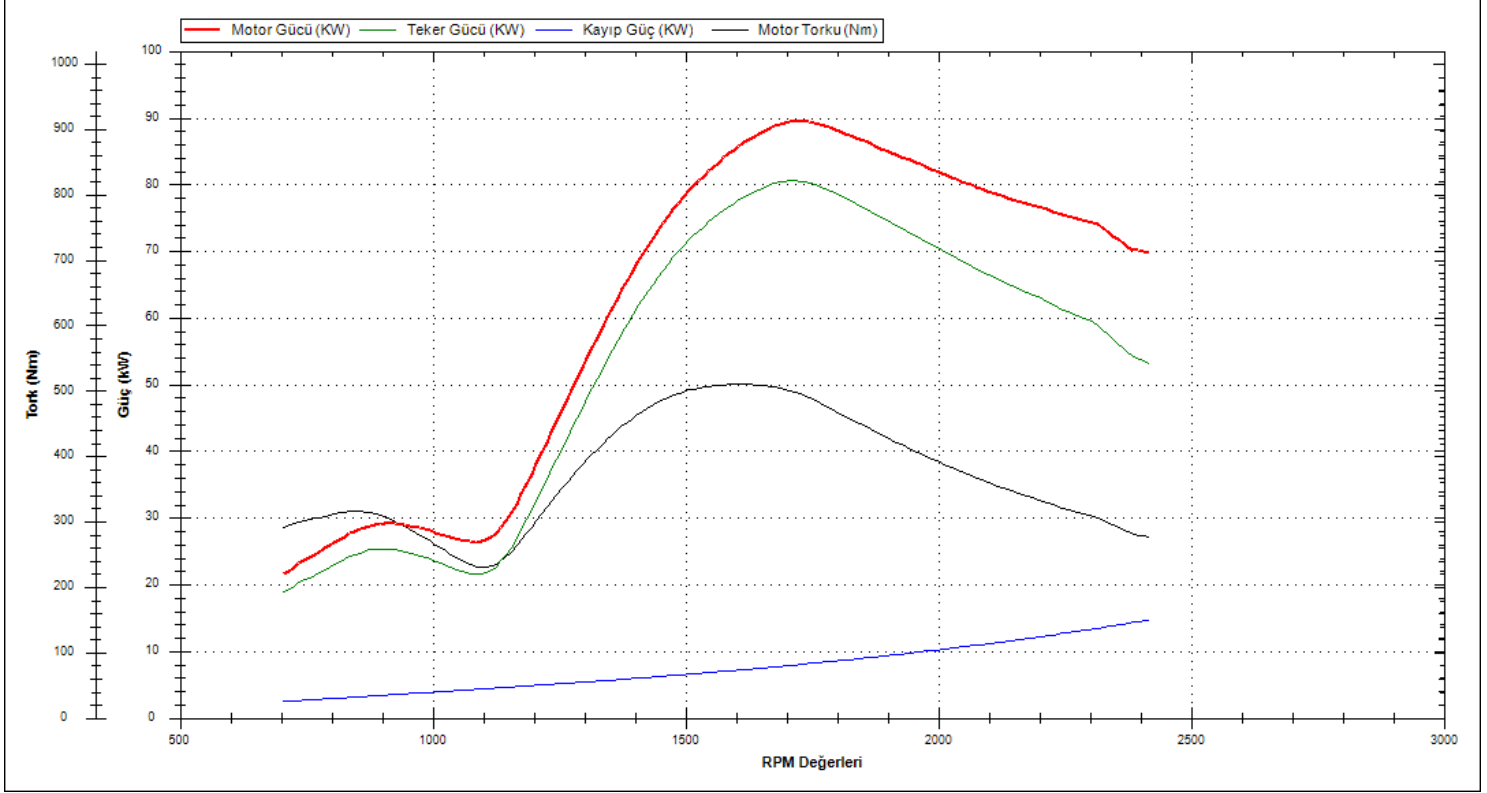
## RPM (Devir/dk) Grafiği

Ölçülen Motor Torku	Teker Torku	Teker Gücü	Test Hızı
509	461	80	103
NM	NM	KW	km/h
Ruhsat Verisi Güç	Test Sonucu Güç	Kayıp Güç	Performans %
88	89	14	100,00
KW	KW	KW
