Full Plus Ekspertiz

Araç Bilgileri

Plaka	06CLE306	Şanzıman Tipi	Manuel
KM	126893	Yakıt Cinsi	Dizel
Şase	ZFA35600006U19396	Motor Gücü	70 kw
Marka	Fiat	Motor Hacmi	1248cc
Rengi	BEYAZ	Model	Egea
Sonraki Muayene Tar.	0NaN-aN-aN	Model Yılı	2021
Araç Tipi	Sedan	Ruhsat Sahibi	TAN OTO MOTORLU ARAÇLAR
Kapı Sayısı	4 Kapı

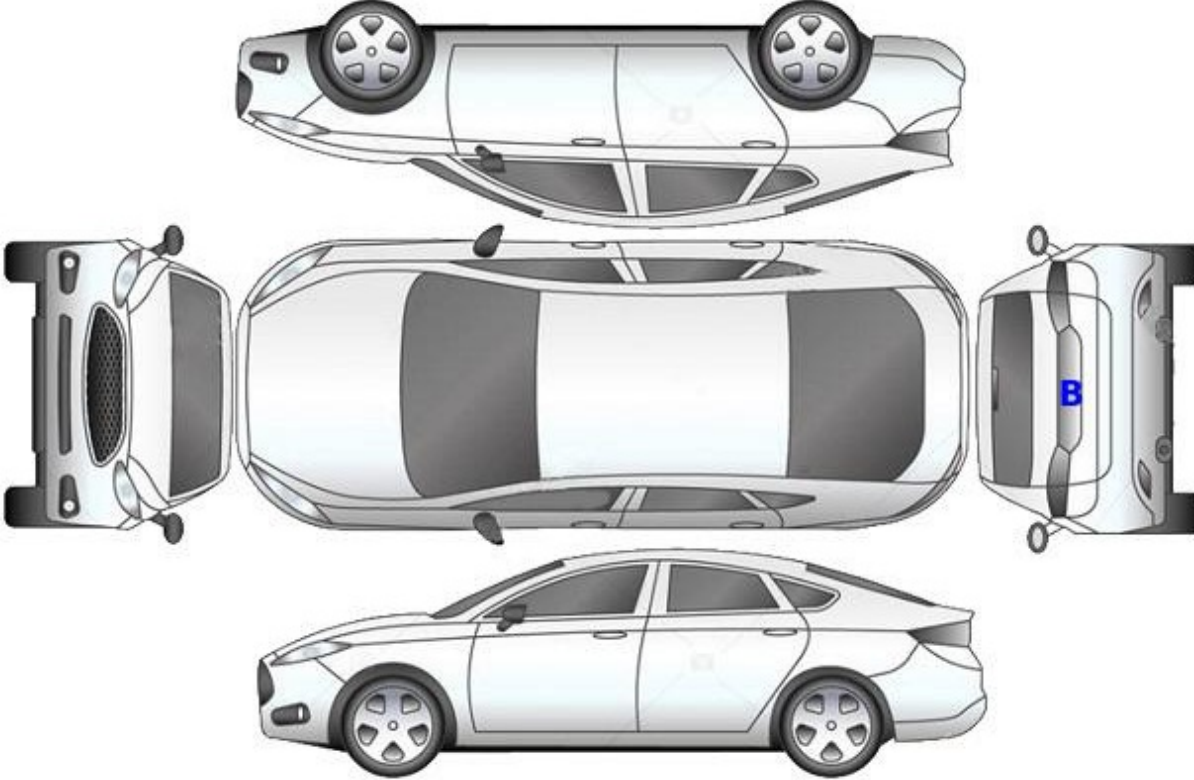
Kaporta Kontrolü(Değişmiş Boyanmış kontrolü)

B: Boyalı

B/2: Lokal Boyalı

D: Değişmiş

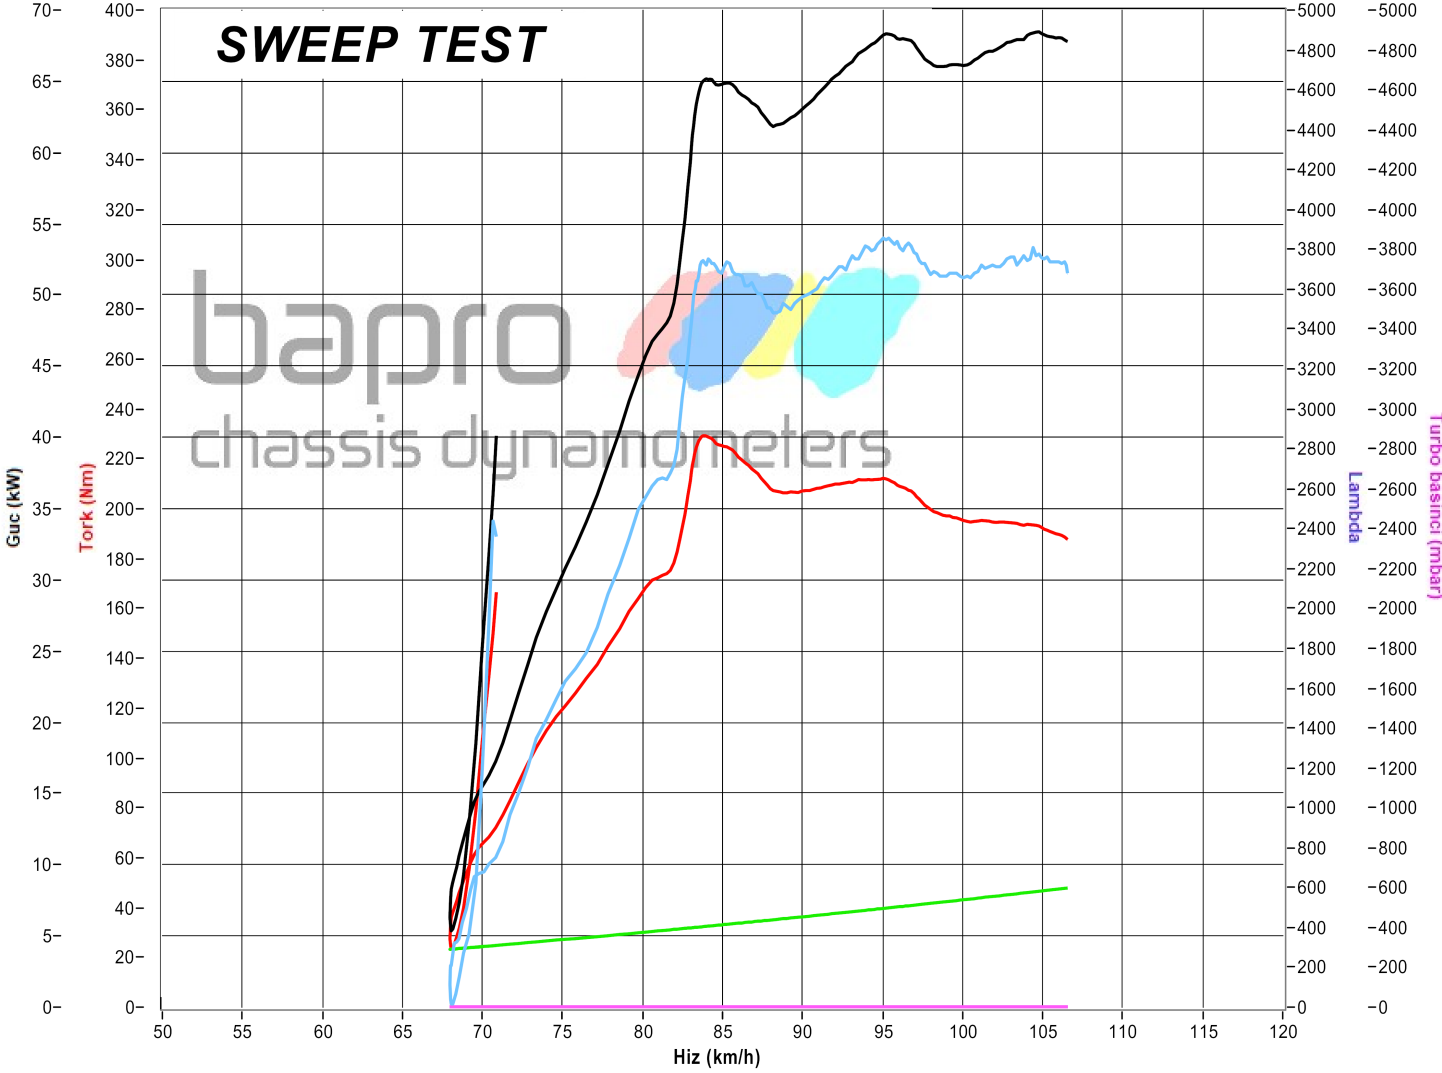
RPM (Devir/dk) Grafiği

Ölçülen Motor Torku 229 NM	Teker Torku 142,55 NM	Teker Gücü 54 KW	Test Hızı 105 km/h
Ruhsat Verisi Güç 70 KW	Test Sonucu Güç 68,5 KW	Kayıp Güç 6,96 KW	Performans % 97,86

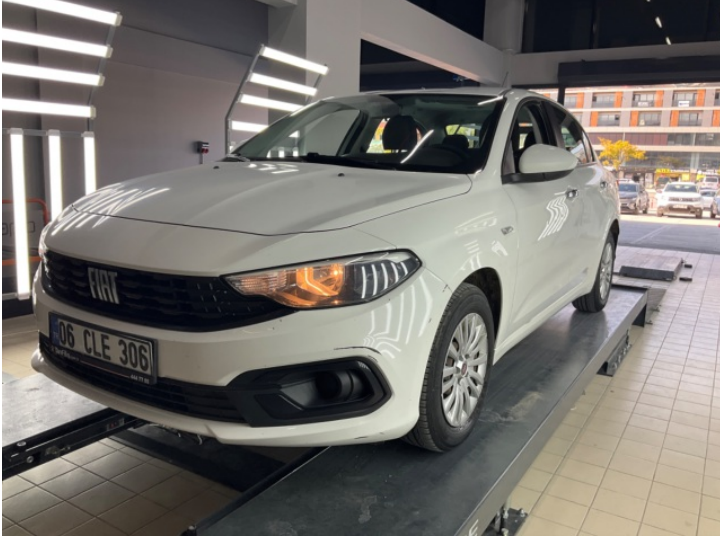
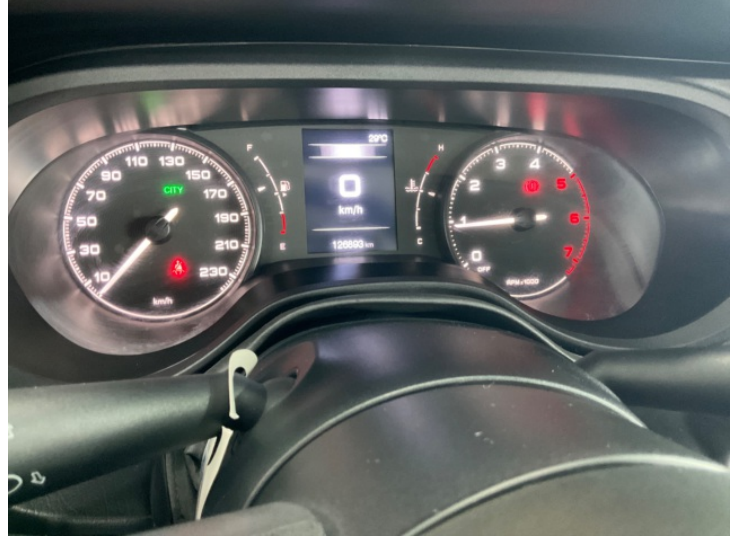
Araç Resimleri

Çizik

Marşbiyel, sağ, Marşbiyel, sağ > Çizik

Kapı, sağ ön, Kapı, sağ ön > Çizik

Tampon, arka, Arka tampon > Çizik

Marşbiyel, sol, Marşbiyel, sol > Çizik

Tampon, ön, Ön tampon > Çizik
