Full Plus Ekspertiz

Araç Bilgileri

Plaka	06DKA224	Şanzıman Tipi	Manuel
KM	68684	Yakıt Cinsi	Dizel
Şase	NM435600006Y66614	Motor Gücü	70 kw
Marka	Fiat	Motor Hacmi	1248cc
Renği	BEYAZ	Model	Egea
Sonraki Muayene Tar.	2025-12-22	Model Yılı	2022
Araç Tipi	Sedan	Ruhsat Sahibi	TAN OTO
Kapı Sayısı	4 Kapı

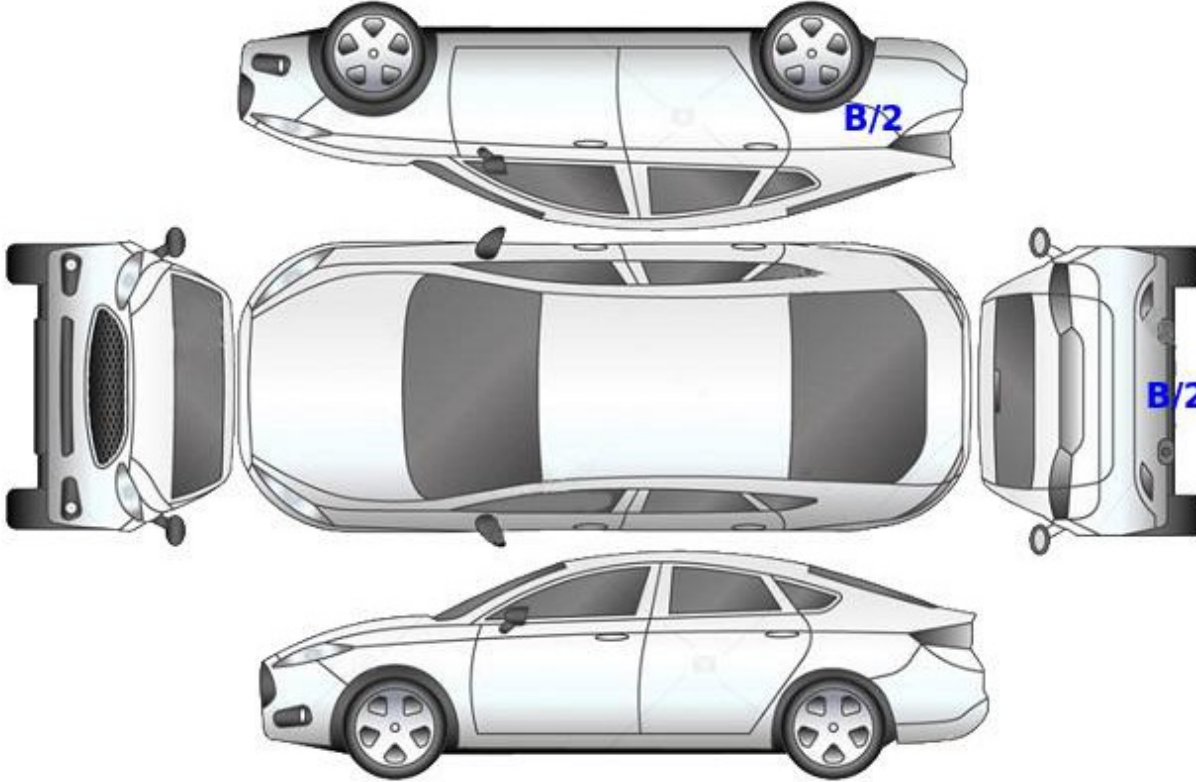
Kaporta Kontrolü(Değişmiş Boyanmış kontrolü)

B: Boyalı

B/2: Lokal Boyalı

D: Değişmiş

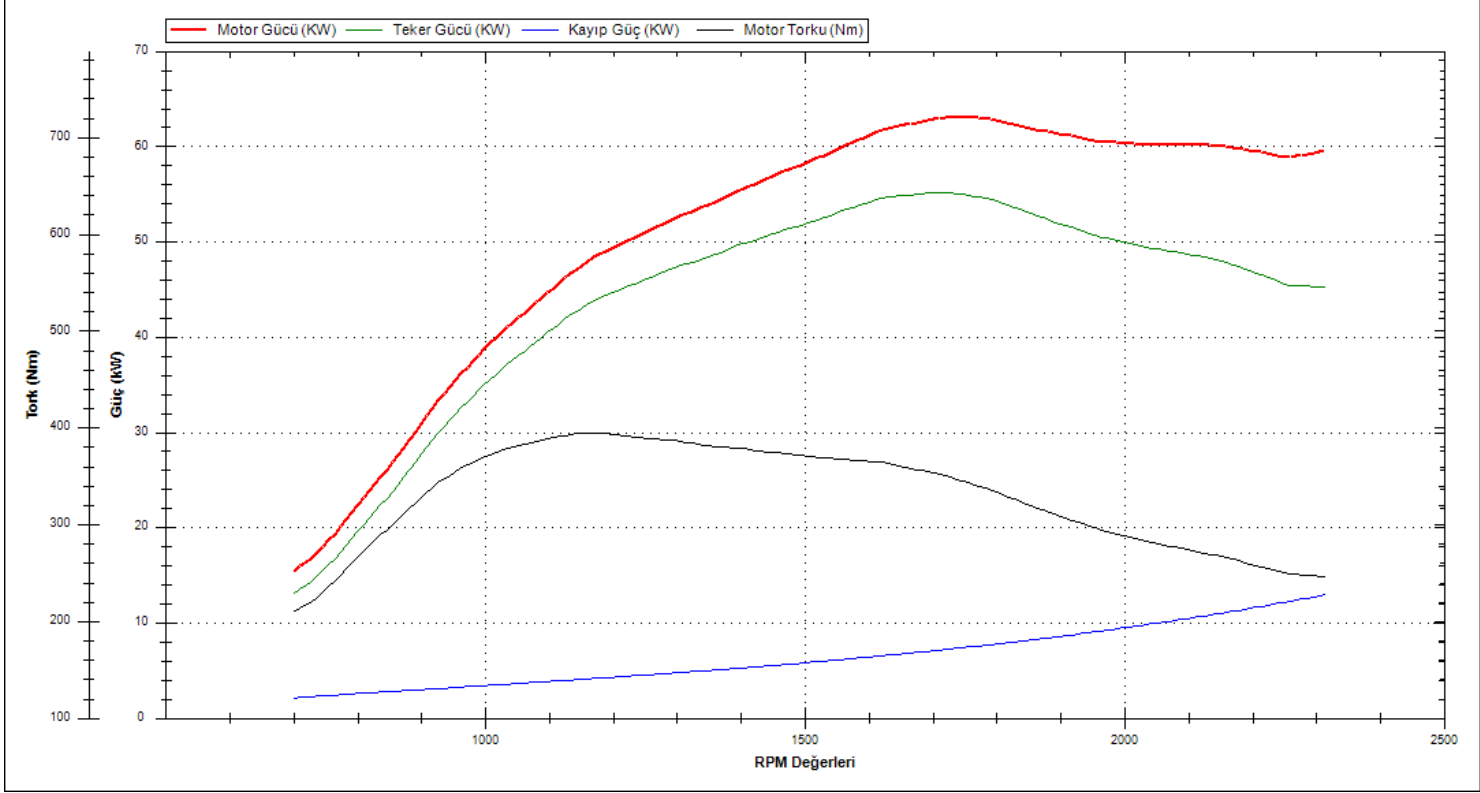
RPM (Devir/dk) Grafiği

Ölçülen Motor Torku	Teker Torku	Teker Gücü	Test Hızı
394	357	55	103
NM	NM	KW	km/h
Ruhsat Verisi Güç	Test Sonucu Güç	Kayıp Güç	Performans %
70	63	12	90,00
KW	KW	KW

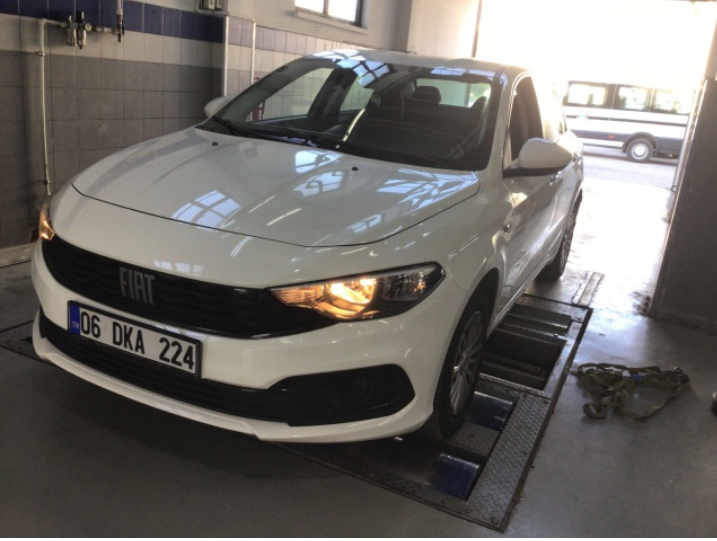
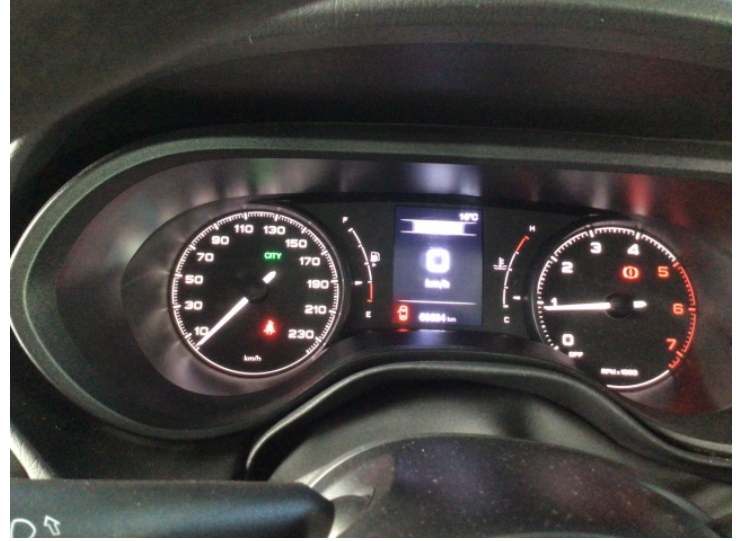
Araç Resimleri

Çizik

Tampon, ön, Ön tampon >
Çizik

Tampon, arka, Arka tampon >
Çizik

Çamurluk, sol, Çamurluk, sol >
Çizik
