Full Plus Ekspertiz

Araç Bilgileri

Plaka	06CLN423	Şanzıman Tipi	Manuel
KM	73582	Yakıt Cinsi	Dizel
Şase	ZFA35600006S99606	Motor Gücü	70 kw
Motor Hacmi	1248cc	Marka	Fiat
Rengi	BEYAZ	Model	Egea
Sonraki Muayene Tar.	2025-10-09	Model Yılı	2020
Araç Tipi	Sedan	Ruhsat Sahibi	TAN OTO
Kapı Sayısı	4 Kapı

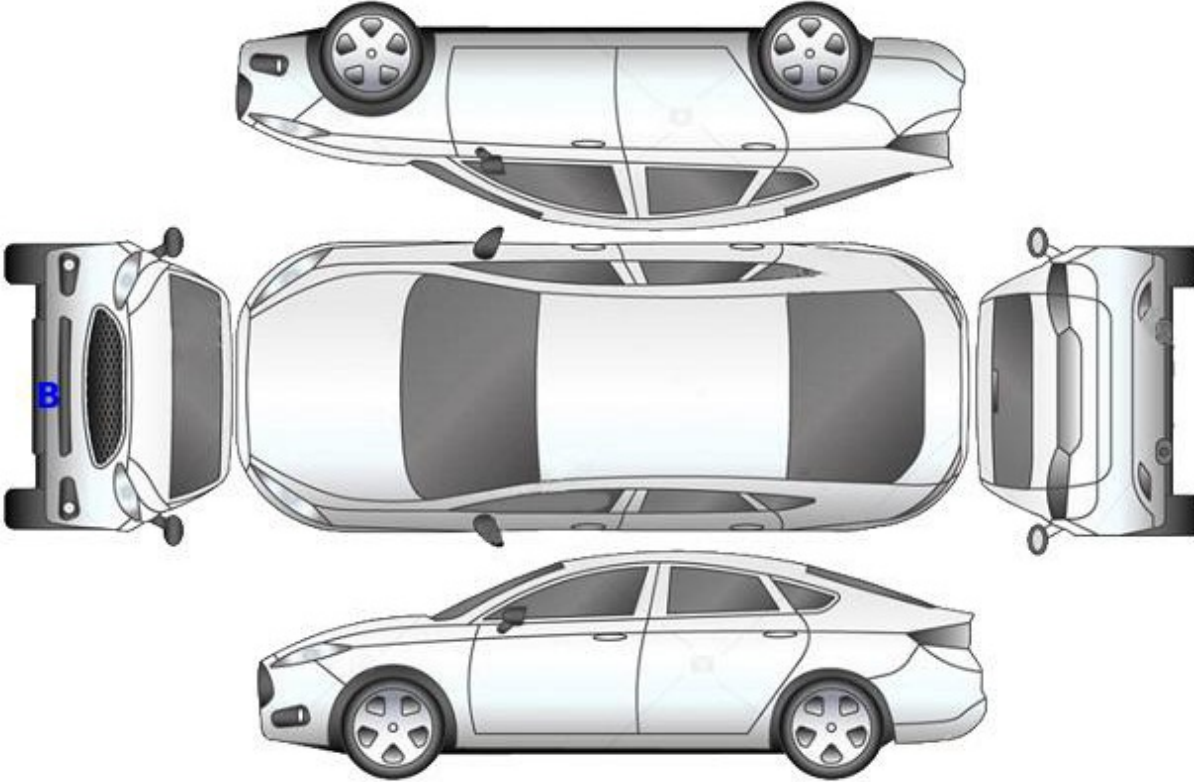
Kaporta Kontrolü(Değişmiş Boyanmış kontrolü)

A-direk, sol - Boyalı
Marşbiyel, sağ - Boyalı
Marşbiyel, sol - Değişmiş
B-direk, sol - Lokal Boya

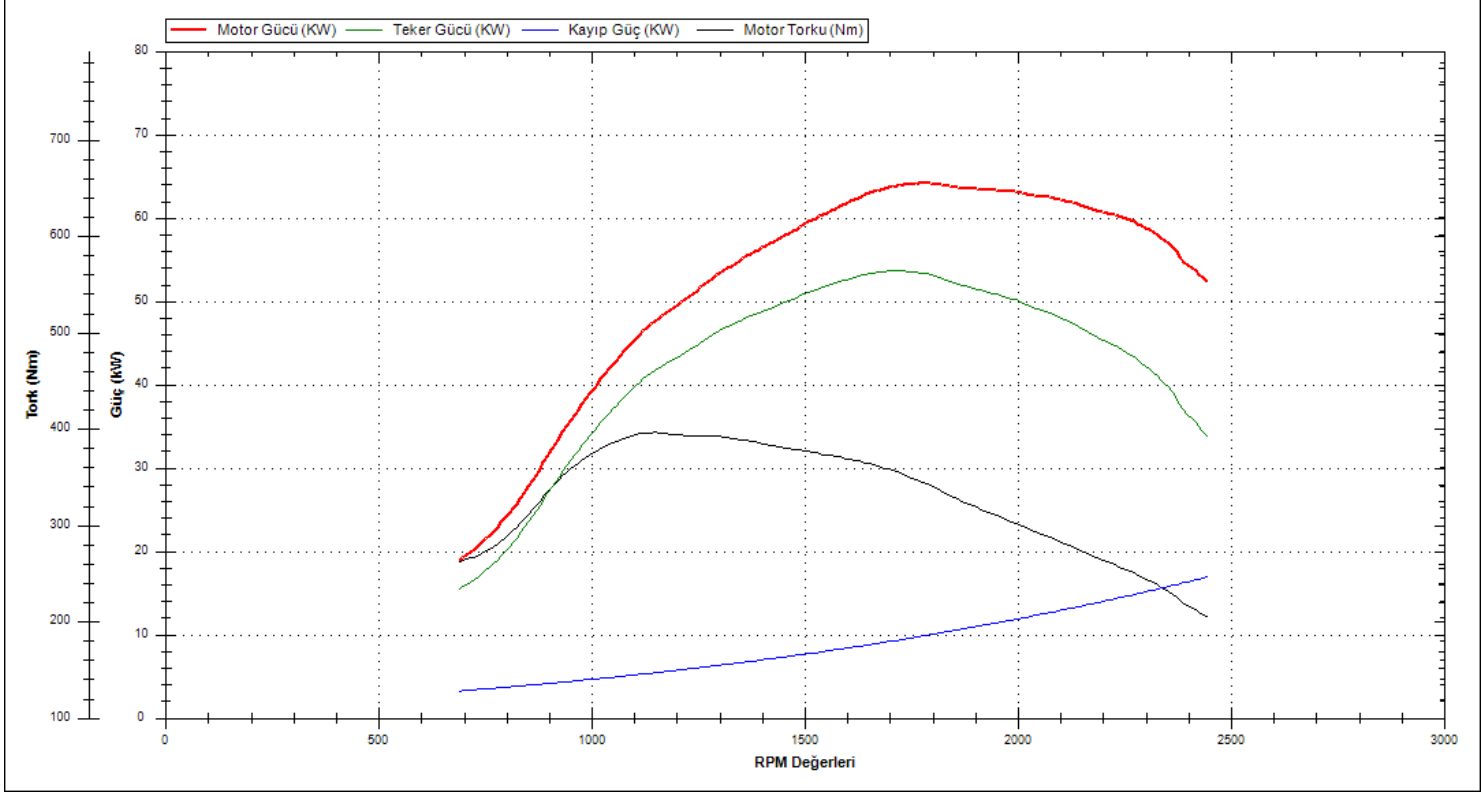
RPM (Devir/dk) Grafiği

Ölçülen Motor Torku 396 NM	Teker Torku 347 NM	Teker Gücü 53 KW	Test Hızı 107 km/h
Ruhsat Verisi Güç 70 KW	Test Sonucu Güç 64 KW	Kayıp Güç 16 KW	Performans % 91,43

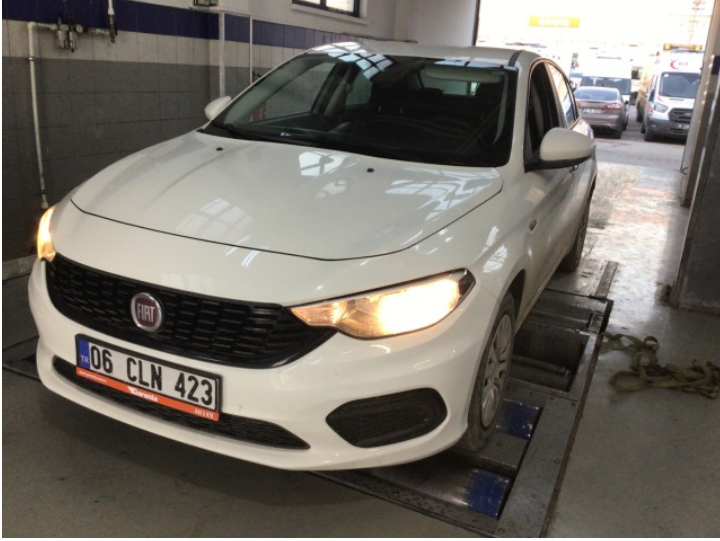
Çizik

Çamurluk, sağ arka, Çamurluk,
sağ arka > Çizik

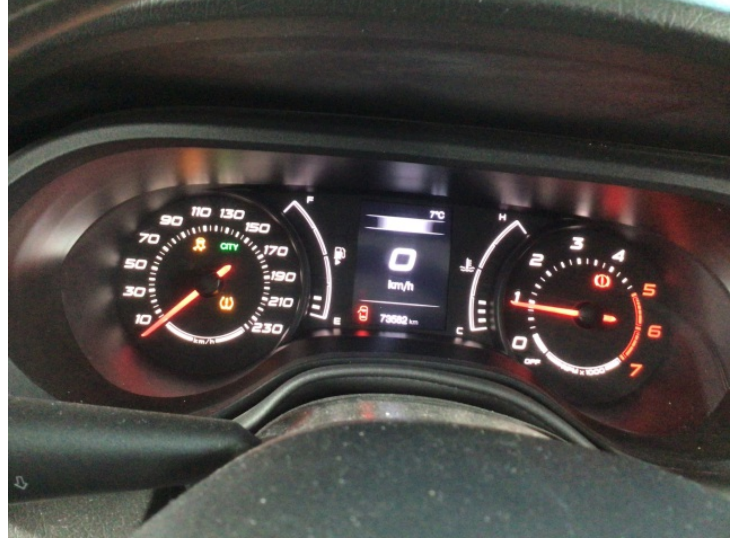
Yağ seviyesi Soğutma SIVISI
