Rapor Tarihi: 16.01.2025 13:32
Rapor No: 06-01-1331951
Mersis No: 0309073518100001

Full Plus Ekspertiz

Araç Bilgileri

Plaka	06CLE854	Şanzıman Tipi	Manuel
KM	91316	Yakıt Cinsi	Dizel
Şase	ZFA35600006U19811	Motor Gücü	70 kw
Marka	Fiat	Motor Hacmi	1248cc
Rengi	BEYAZ	Model	Egea
Sonraki Muayene Tar.	2026-02-23	Model Yılı	2021
Araç Tipi	Sedan	Ruhsat Sahibi	TAN OTO
Kapı Sayısı	4 Kapı

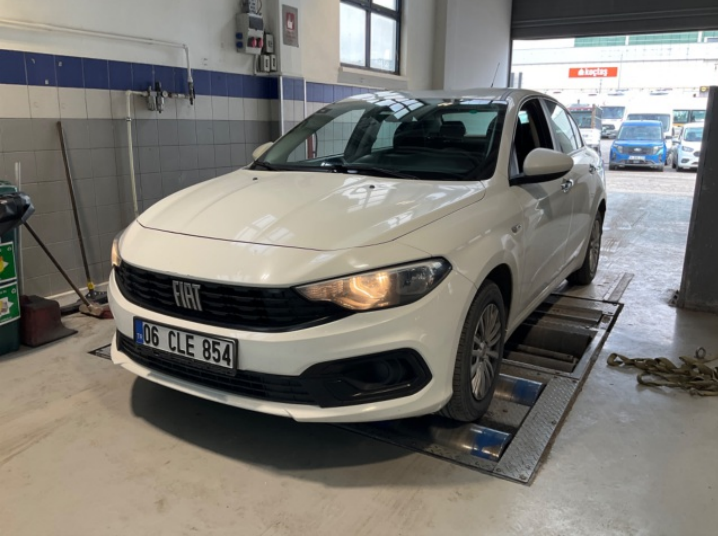
Çizik

Tampon, ön, Ön tampon >
Çizik

Araç değerine etki etmeyecek mini onarım ve- veya pasta cila işlemi ile giderilebilecek vuruks ve çizikler ekspertiz kapsamı dışında tutulmuştur.
