Doğuş D-Expert Ekspertiz ve Danışmanlık A.Ş D-Expert Ankara Şubesi
Bahçekapı Mah.Sanayi Bulvarı No:4/B Şaşmaz
ankara0601@dexpert.com.tr 0312 278 81 82 ETİMESGUT ANKARA

Rapor Tarihi: 05.03.2025 13:06
Rapor No: 06-01-1348168
Mersis No: 0309073518100001

Full Plus Ekspertiz

Plaka	34CTS973	Şanzıman Tipi	Manuel
KM	167345	Yakıt Cinsi	Dizel
Şase	ZFA35600006R68970	Motor Gücü	70 kw
Motor Hacmi	1248cc	Marka	Fiat
Renği	BEYAZ	Model	Egea
Sonraki Muayene Tar.	0NaN-aN-aN	Model Yılı	2020
Araç Tipi	Sedan	Ruhsat Sahibi	TAN OTO
Kapı Sayısı	4 Kapı

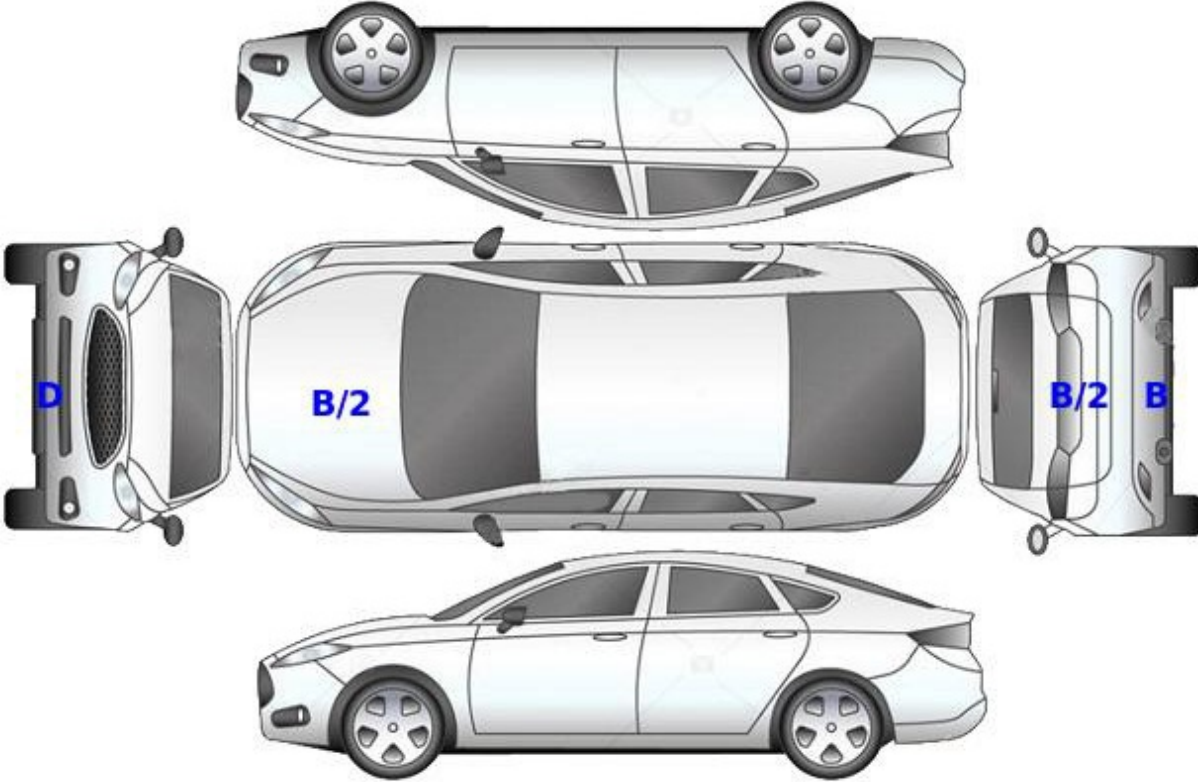
Kaporta Kontrolü(Değişmiş Boyanmış kontrolü)

B: Boyalı

B/2: Lokal Boyalı

D: Değişmiş

Marşbiyel, sol - Boyalı
Marşbiyel, sağ - Boyalı
Çamurluk ağız - Lokal Boya

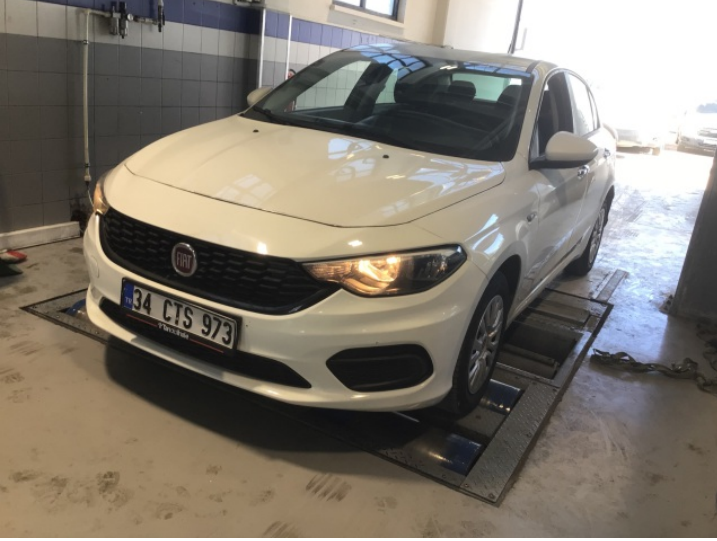
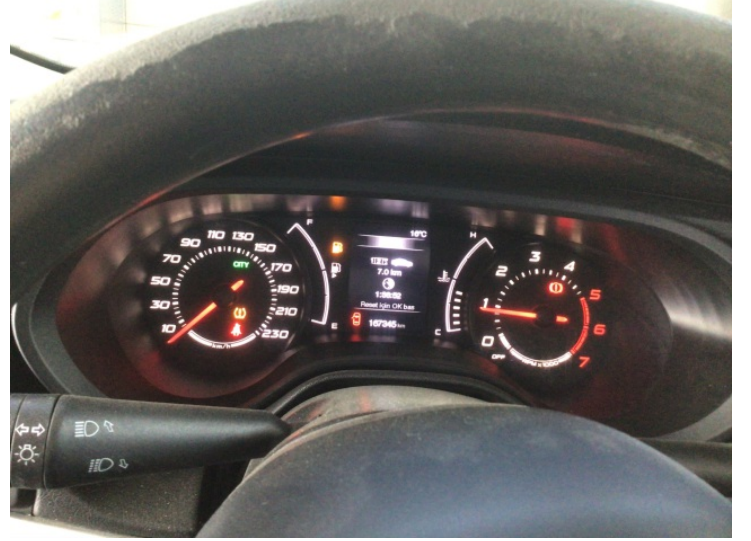
Araç Resimleri

Yağ seviyesi Soğutma SIVISI

Vuruk
