Rapor Tarihi: 14.02.2025 11:23
Rapor No: 06-01-1342519
Mersis No: 0309073518100001

Full Plus Ekspertiz

Plaka	34ETD077	Şanzıman Tipi	Manuel
KM	30390	Yakıt Cinsi	Dizel
Şase	ZFA35600006V63516	Motor Gücü	70 kw
Marka	Fiat	Motor Hacmi	1248cc
Rengi	BEYAZ	Model	Egea
Sonraki Muayene Tar.	2024-10-21	Model Yılı	2021
Araç Tipi	Sedan	Ruhsat Sahibi	TAN OTO
Kapı Sayısı	4 Kapı

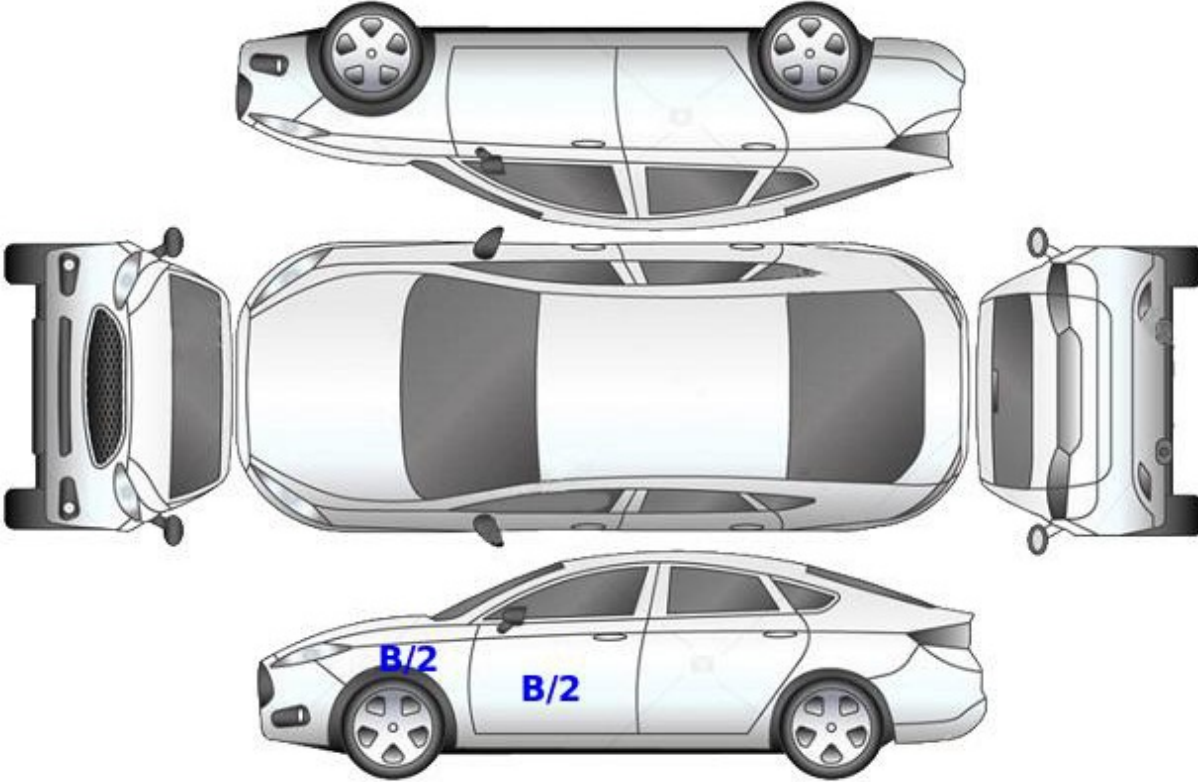
Kaporta Kontrolü(Değişmiş Boyanmış kontrolü)

B: Boyalı

B/2: Lokal Boyalı

D: Değişmiş

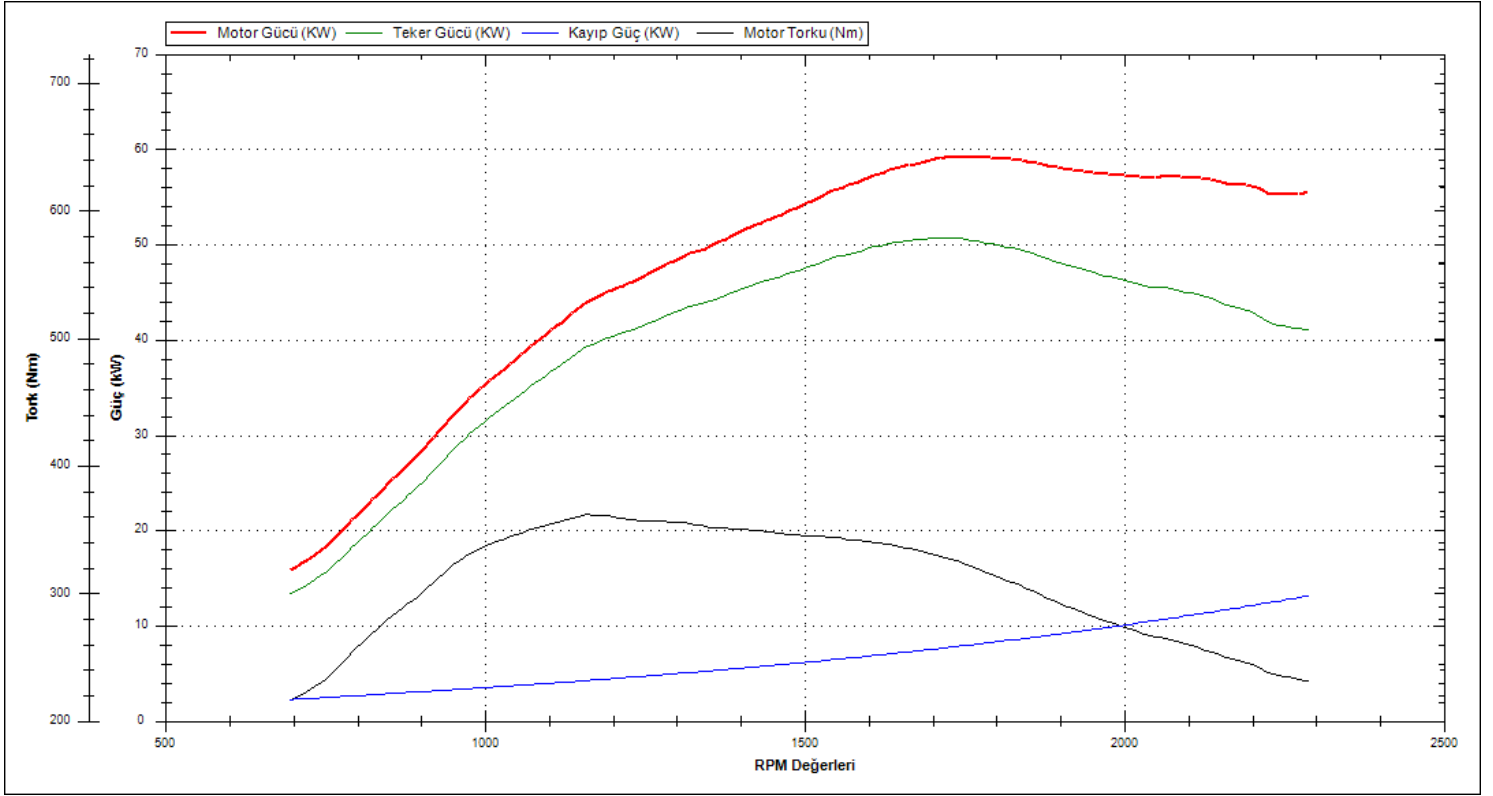
RPM (Devir/dk) Grafiği

Ölçülen Motor Torku 361 NM	Teker Torku 323 NM	Teker Gücü 50 KW	Test Hızı 104 km/h
Ruhsat Verisi Güç 70 KW	Test Sonucu Güç 59 KW	Kayıp Güç 13 KW	Performans % 84,29

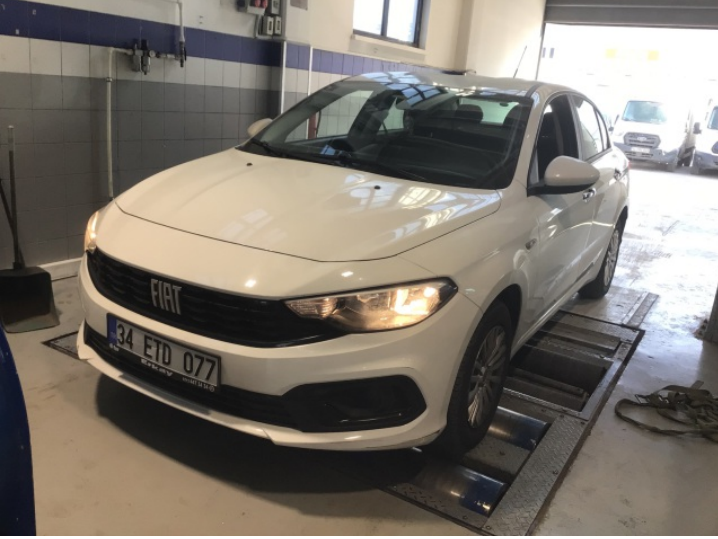
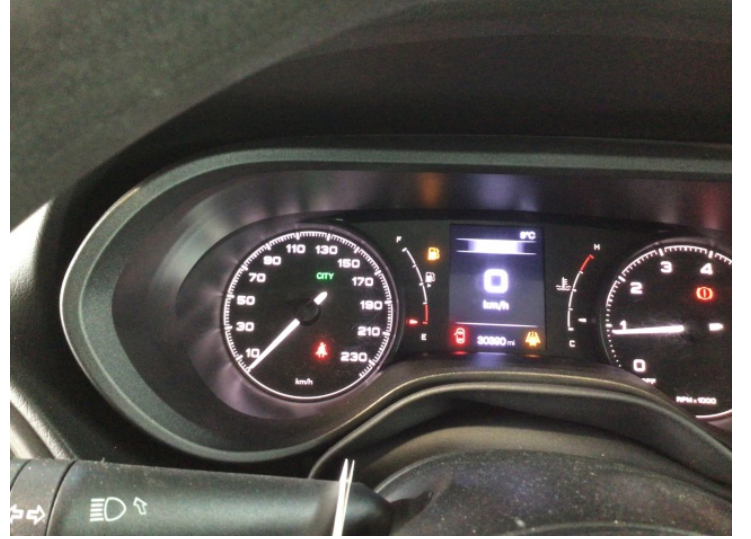
Araç Resimleri

Çizik

Tampon, arka, Arka tampon > Çizik

Dikiz aynası, sol, Dış dikiz aynası > Çizik

Çamurluk, sol, Çamurluk, sol > Çizik

Tampon, ön, Ön tampon > Çizik
