Full Plus Ekspertiz

Araç Bilgileri

Plaka	06CKG162	Şanzıman Tipi	Manuel
KM	97755	Yakıt Cinsi	Dizel
Şase	ZFA35600006T47627	Motor Gücü	70 kw
Motor Hacmi	1248cc	Marka	Fiat
Rengi	BEYAZ	Model	Egea
Sonraki Muayene Tar.	2025-11-24	Model Yılı	2020
Araç Tipi	Sedan	Ruhsat Sahibi	TAN OTO
Kapı Sayısı	4 Kapı

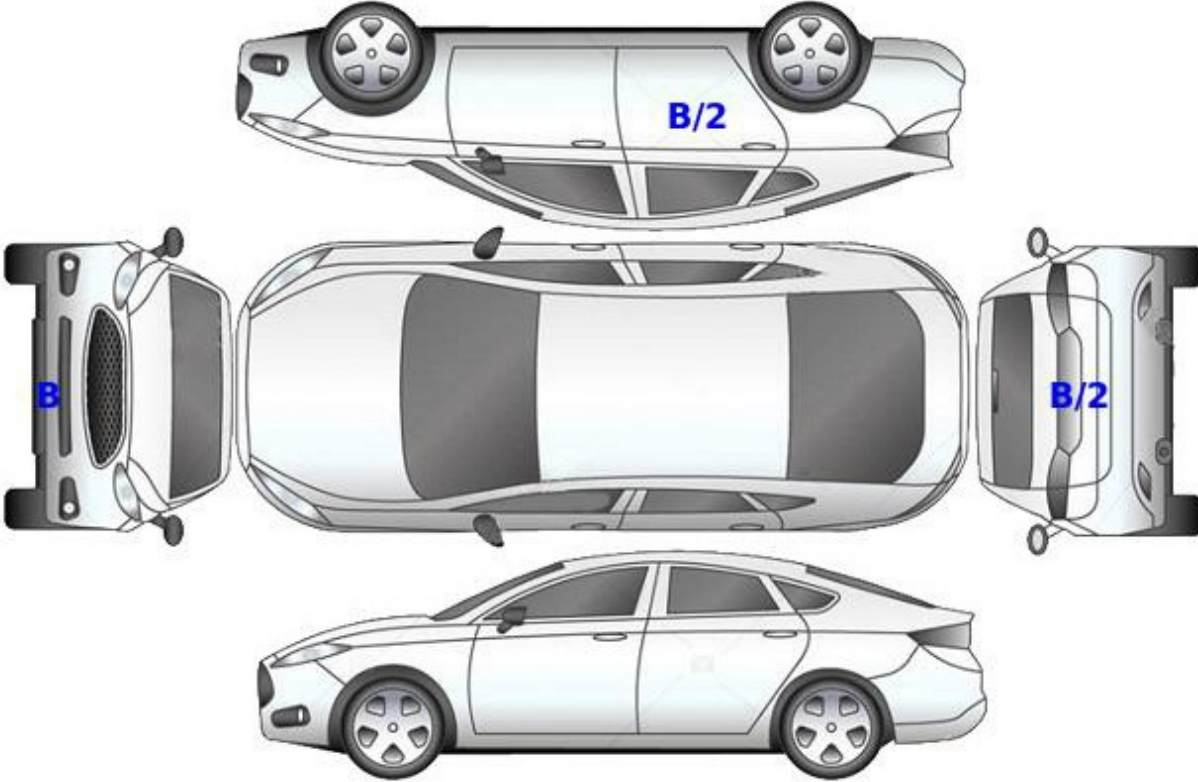
Kaporta Kontrolü(Değişmiş Boyanmış kontrolü)

Parça Grubu	Parça ve Hasar
Marşbiyel, sağ	Marşbiyel, sağ - Boyalı
Çamurluk, sağ arka	Çamurluk ağız - Lokal Boya
Kapı, sağ ön	Kapı gergisi - Ses Yapıyor

Araç kirli olduğundan göz ile kusur tespiti yapılamadı.sağ marşbiyel kapı iç kısmı onarımlı boyalı.

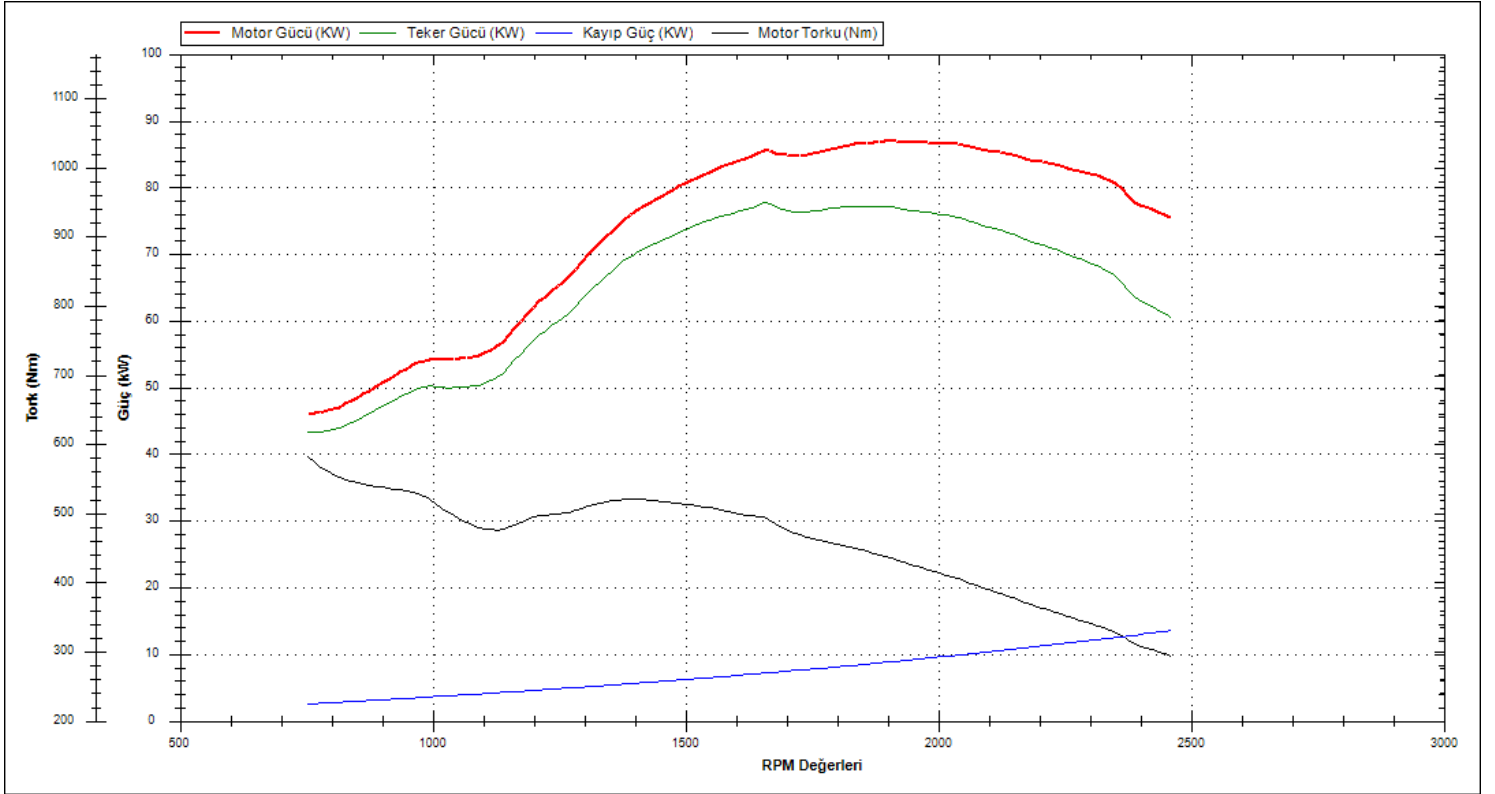
RPM (Devir/dk) Grafiği

Ölçülen Motor Torku 581 NM	Teker Torku 546 NM	Teker Gücü 77 KW	Test Hızı 118 km/h
Ruhsat Verisi Güç 70 KW	Test Sonucu Güç 63 KW	Kayıp Güç 13 KW	Performans % 90,00
