Full Plus Ekspertiz

Araç Bilgileri

Plaka	06CKG167	Şanzıman Tipi	Manuel
KM	66411	Yakıt Cinsi	Dizel
Şase	ZFA35600006T48562	Motor Gücü	70 kw
Marka	Fiat	Motor Hacmi	1248cc
Rengi	BEYAZ	Model	Egea
Sonraki Muayene Tar.	2025-11-27	Model Yılı	2020
Araç Tipi	Sedan	Ruhsat Sahibi	TAN OTO
Kapı Sayısı	4 Kapı

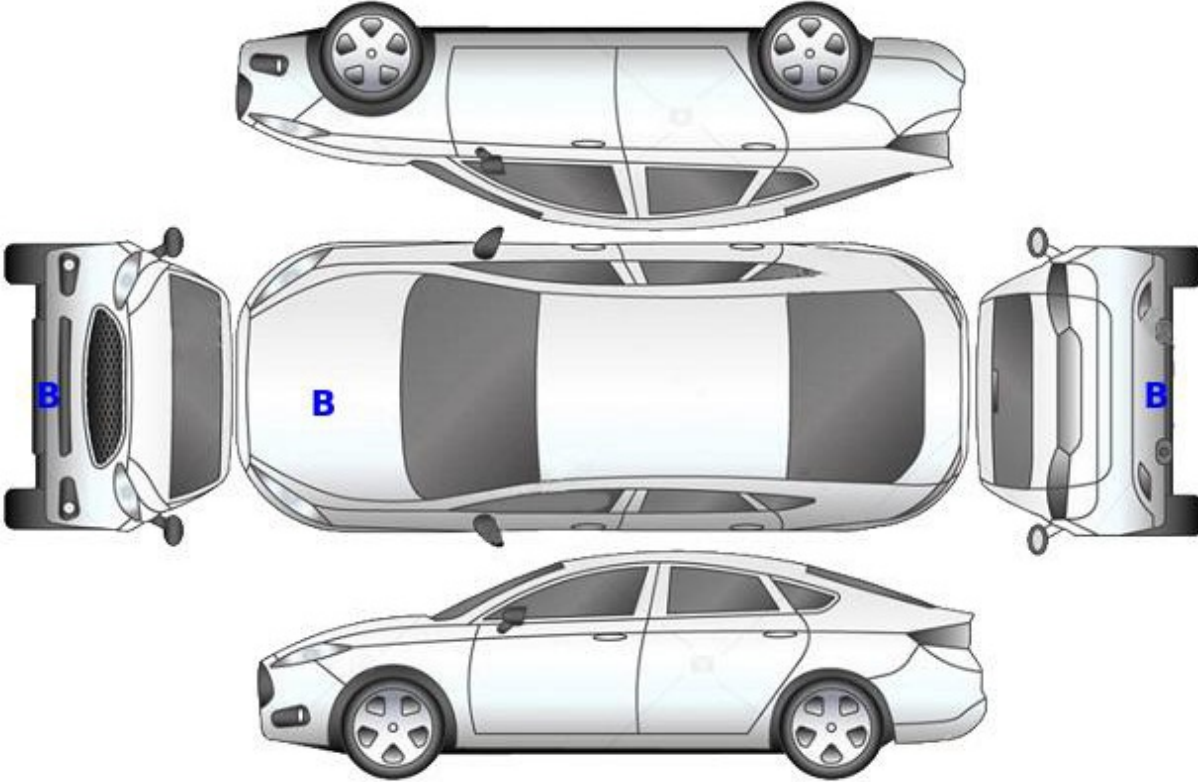
Kaporta Kontrolü(Değişmiş Boyanmış kontrolü)

B: Boyalı

B/2: Lokal Boyalı

D: Değişmiş

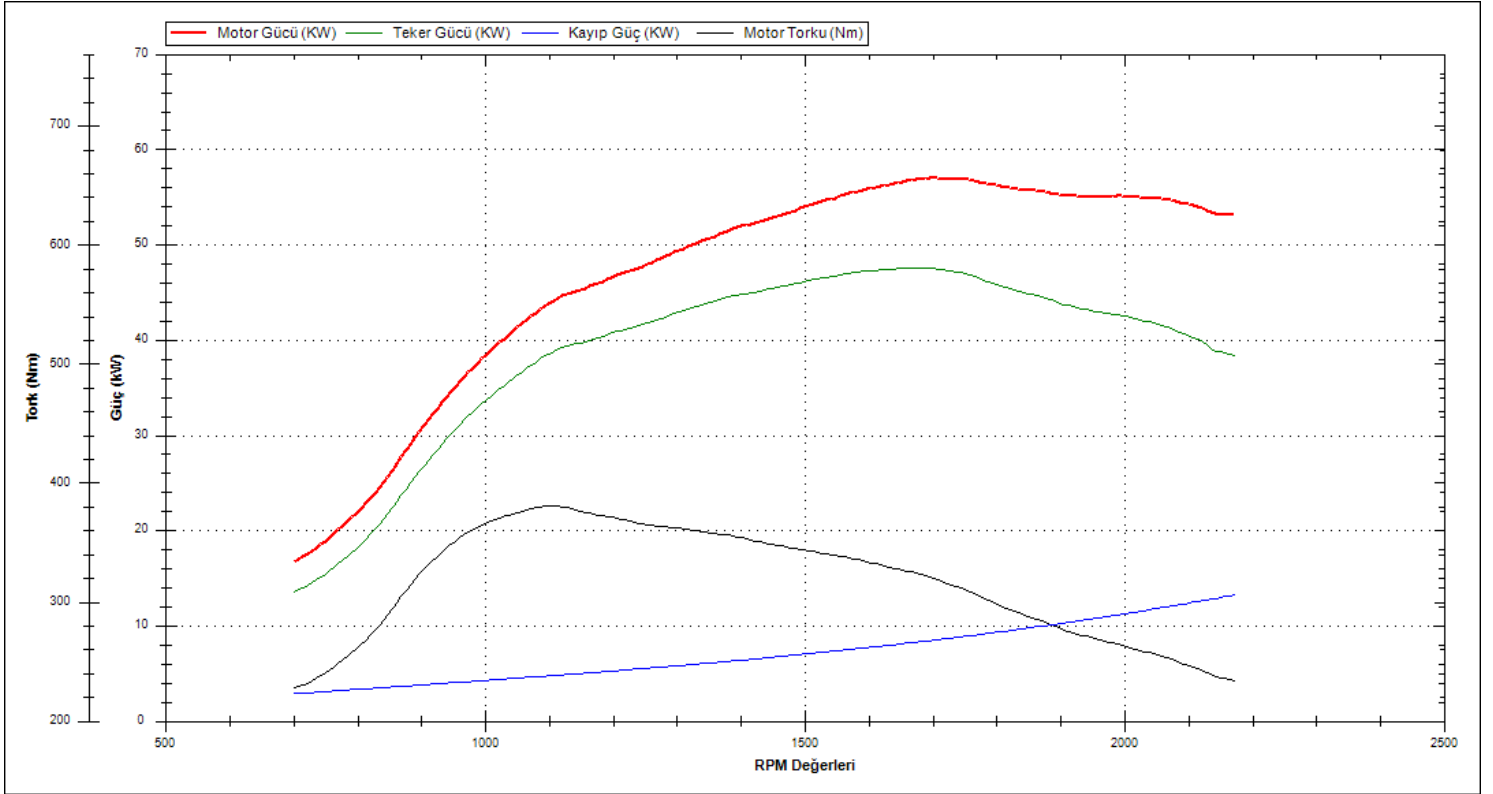
RPM (Devir/dk) Grafiği

Ölçülen Motor Torku 380 NM	Teker Torku 334 NM	Teker Gücü 47 KW	Test Hızı 102 km/h
Ruhsat Verisi Güç 70 KW	Test Sonucu Güç 56 KW	Kayıp Güç 13 KW	Performans % 80,00

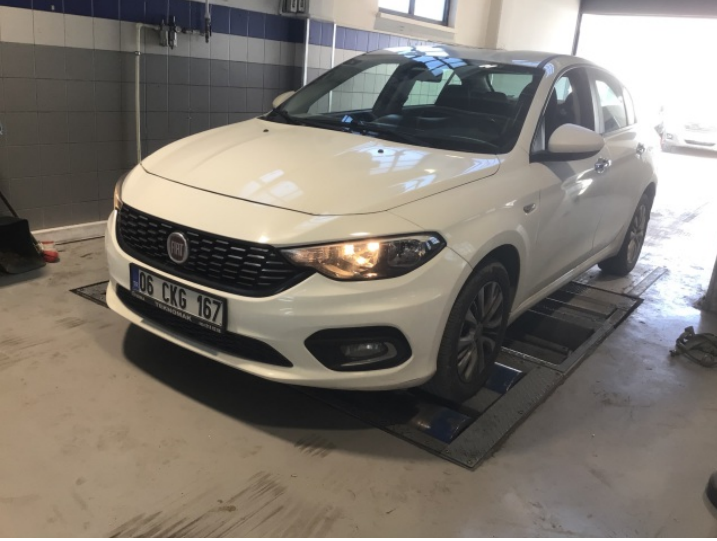
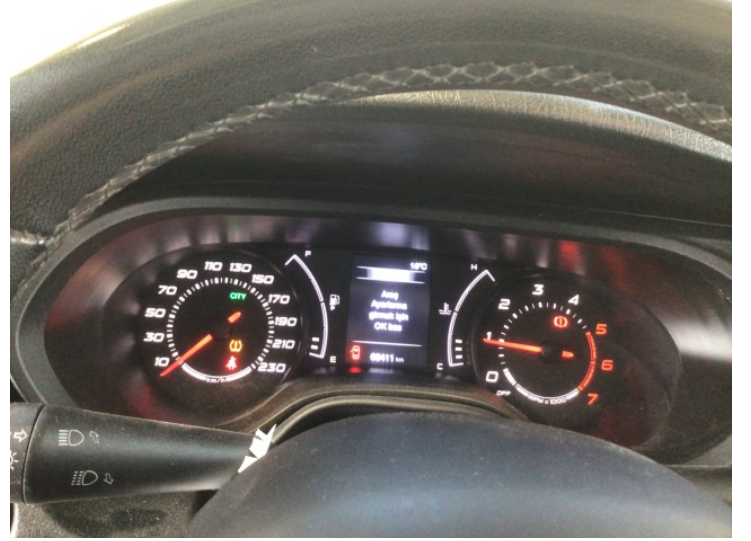
Araç Resimleri

Çizik

Çamurluk, sağ, Çamurluk, sağ > Çizik

Kapı, sağ ön, Kapı, sağ ön > Çizik

Kapı, sağ arka, Kapı, sağ arka > Çizik

Çamurluk, sağ arka, Çamurluk, sağ arka > Çizik

Tampon, arka, Arka tampon > Çizik

Tampon, ön, Ön tampon > Çizik
