# Full Plus Ekspertiz

## 06DTM933

Plaka	06DTM933	Şanzıman Tipi	Manuel
KM	39601	Yakıt Cinsi	Dizel
Şase	NM435600006Z57976	Motor Gücü	70 kw
Marka	Fiat	Motor Hacmi	1248cc
Renği	GRİ	Model	Egea
Sonraki Muayene Tar.	2026-05-04	Model Yılı	2023
Araç Tipi	Sedan	Ruhsat Sahibi	TAN OTO
Kapı Sayısı	4 Kapı

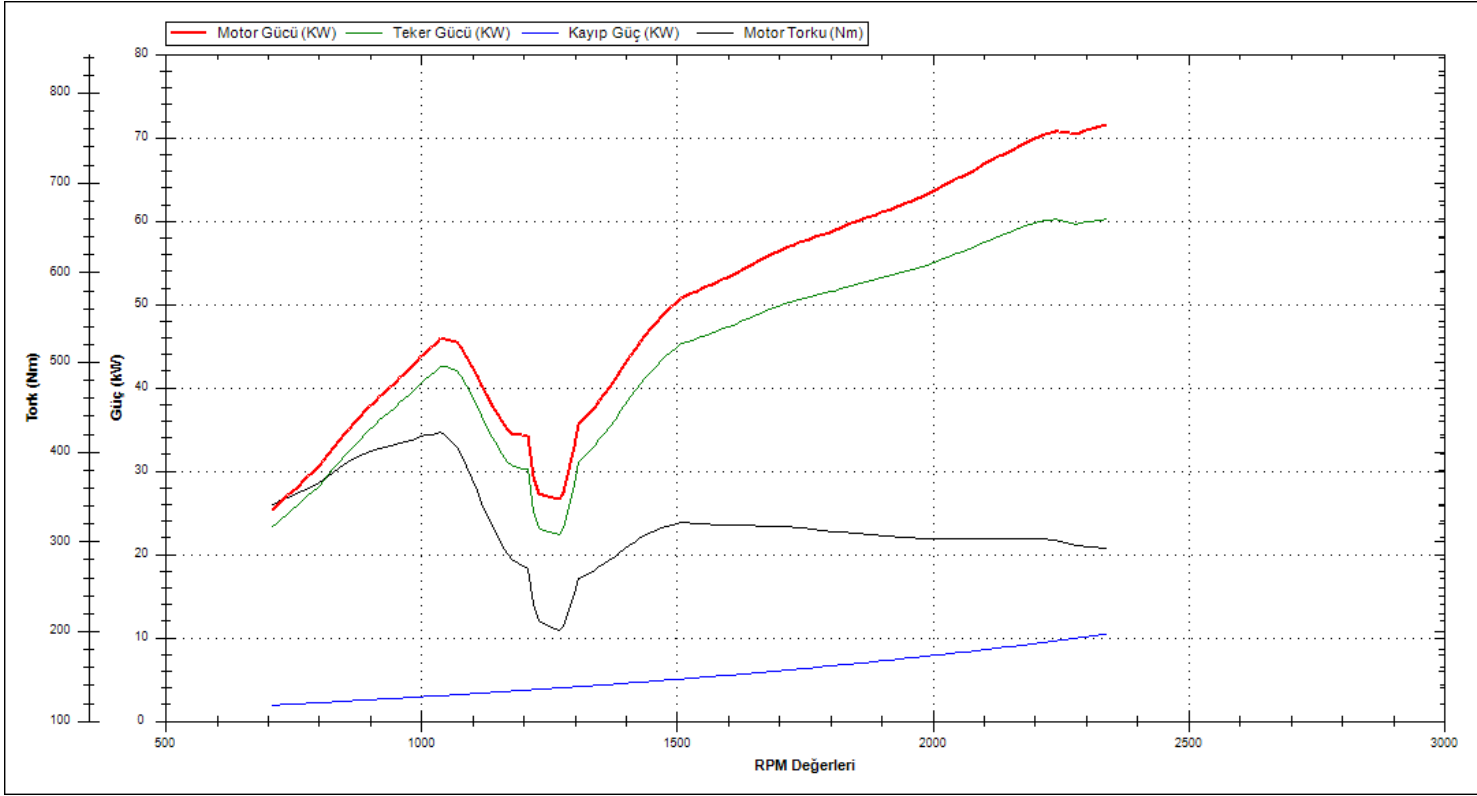
## RPM (Devir/dk) Grafiği

Ölçülen Motor Torku 421 NM	Teker Torku 391 NM	Teker Gücü 60 KW	Test Hızı 132 km/h
Ruhsat Verisi Güç 70 KW	Test Sonucu Güç 66 KW	Kayıp Güç 10 KW	Performans % 94,29

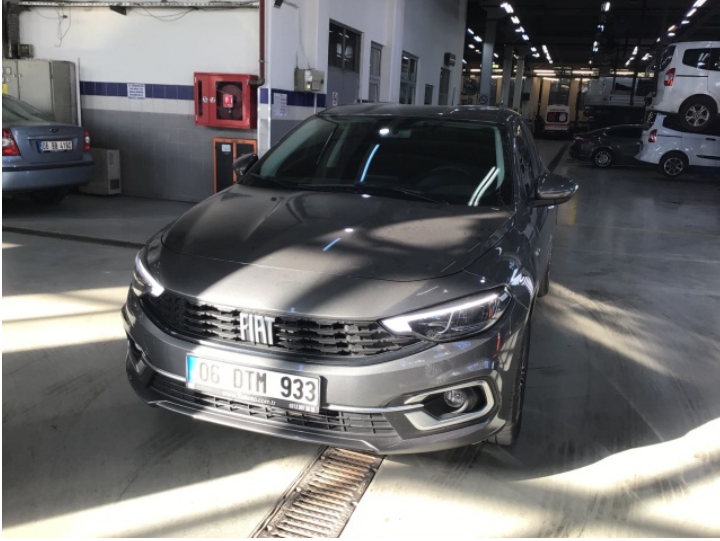
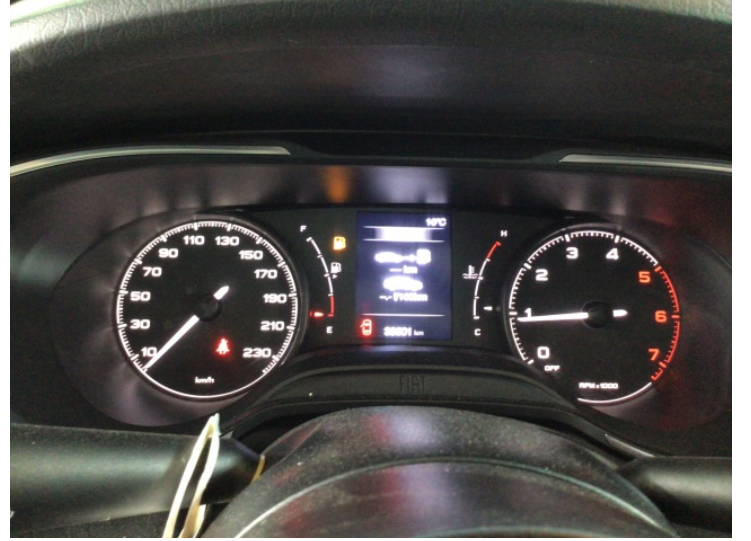
## Araç Resimleri

Marşbiyel, sağ, Marşbiyel, sağ  
> Çizik

Tampon, arka, Arka tampon >  
Çizik

Kapı, sol arka, Kapı, sol arka >  
Çizik
