Full Plus Ekspertiz

Araç Bilgileri

Plaka	06DRF531	Şanzıman Tipi	Manuel
KM	48545	Yakıt Cinsi	Dizel
Şase	NM435600006Z23694	Motor Gücü	70 kw
Marka	Fiat	Motor Hacmi	1248cc
Renği	GRİ	Model	Egea
Sonraki Muayene Tar.	2026-03-17	Model Yılı	2023
Araç Tipi	Sedan	Ruhsat Sahibi	TAN OTO
Kapı Sayısı	4 Kapı

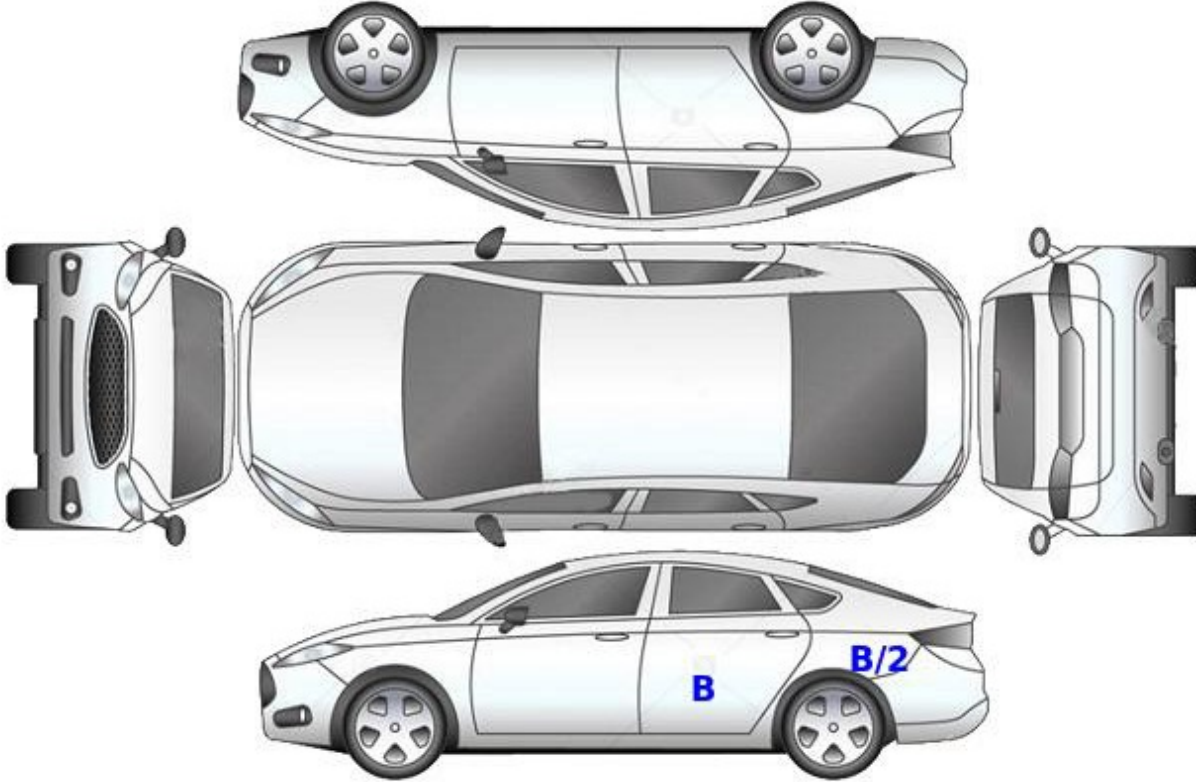
Kaporta Kontrolü(Değişmiş Boyanmış kontrolü)

C-direk, sol - Boyalı
Marşbiyel, sol - Lokal Boya

Araç kirli olduğundan göz ile kusur tespiti yapılamadı, araç fren süspansiyon testi yapılamadı. sol arka kapı karşılık kısmı onarımlı boyalı.

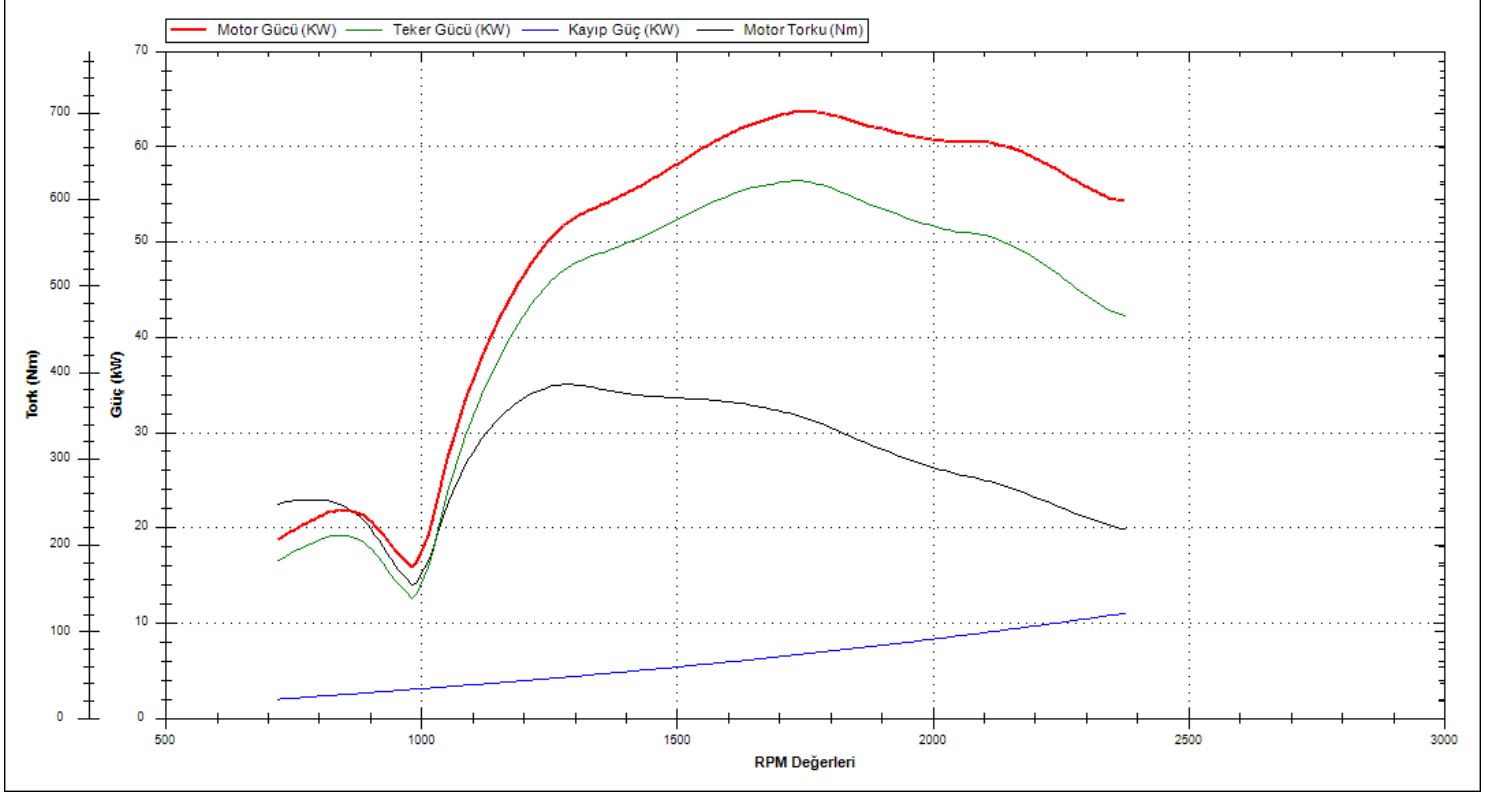
RPM (Devir/dk) Grafiği

Ölçülen Motor Torku	Teker Torku	Teker Gücü	Test Hızı
385	351	56	104
NM	NM	KW	km/h
Ruhsat Verisi Güç	Test Sonucu Güç	Kayıp Güç	Performans %
70	63	10	90,00
KW	KW	KW

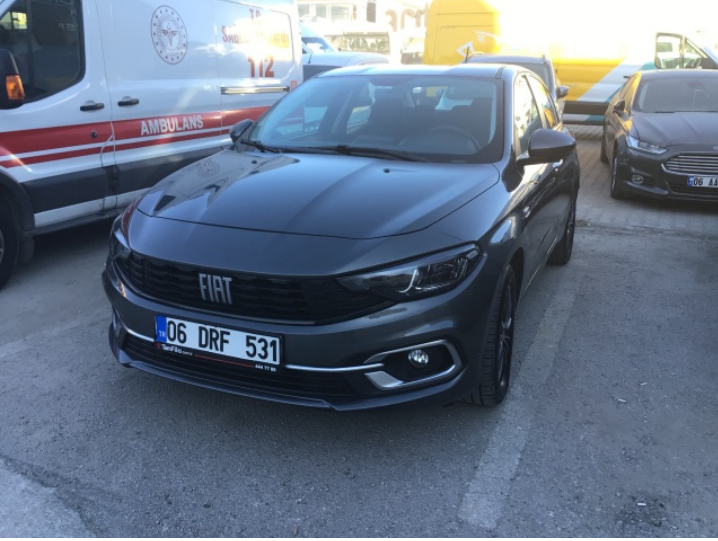
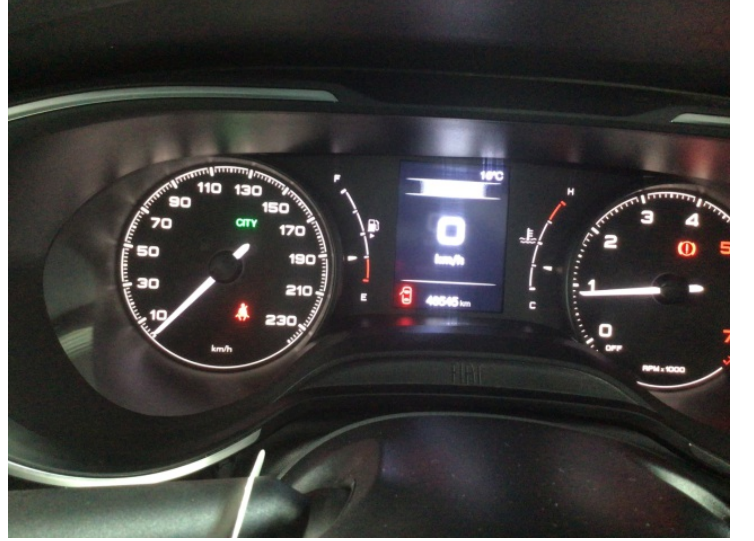
Araç Resimleri

Çizik

Kapı, sağ ön, Kapı, sağ ön > Çizik
