Doğuş D-Expert Ekspertiz ve Danışmanlık A.Ş D-Expert Ankara Şubesi
Bahçekapı Mah.Sanayi Bulvarı No:4/B Şaşmaz
ankara0601@dexpert.com.tr 0312 278 81 82 ETİMESGUT ANKARA

Full Plus Ekspertiz

Plaka	06DRF601	Şanzıman Tipi	Manuel
KM	47720	Yakıt Cinsi	Dizel
Şase	NM435600006Z23045	Motor Gücü	70 kw
Marka	Fiat	Motor Hacmi	1248cc
Rengi	BEYAZ	Model	Egea
Sonraki Muayene Tar.	2026-03-16	Model Yılı	2023
Araç Tipi	Sedan	Ruhsat Sahibi	TAN OTO
Kapı Sayısı	4 Kapı

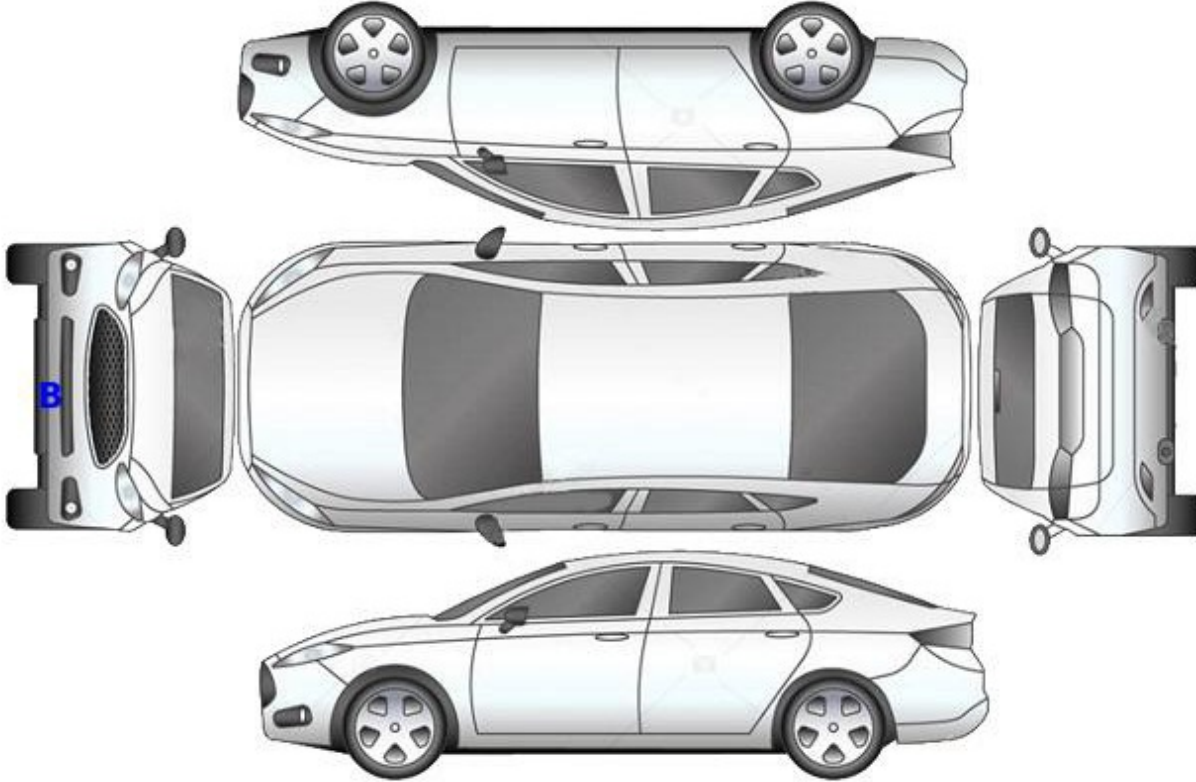
Kaporta Kontrolü(Değişmiş Boyanmış kontrolü)

B: Boyalı

B/2: Lokal Boyalı

D: Değişmiş

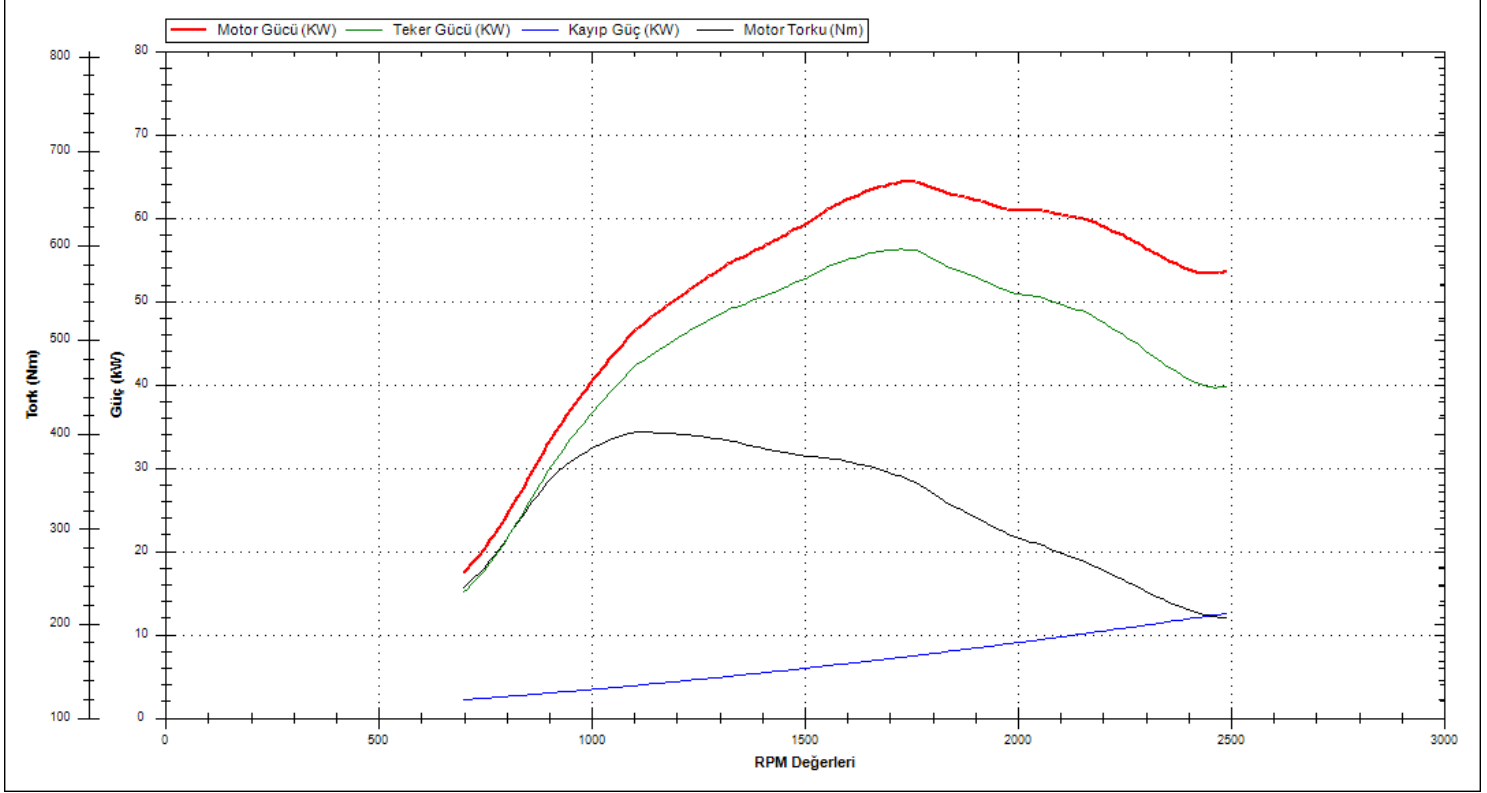
RPM (Devir/dk) Grafiği

Ölçülen Motor Torku 403 NM	Teker Torku 365 NM	Teker Gücü 56 KW	Test Hızı 105 km/h
Ruhsat Verisi Güç 70 KW	Test Sonucu Güç 64 KW	Kayıp Güç 12 KW	Performans % 91,43

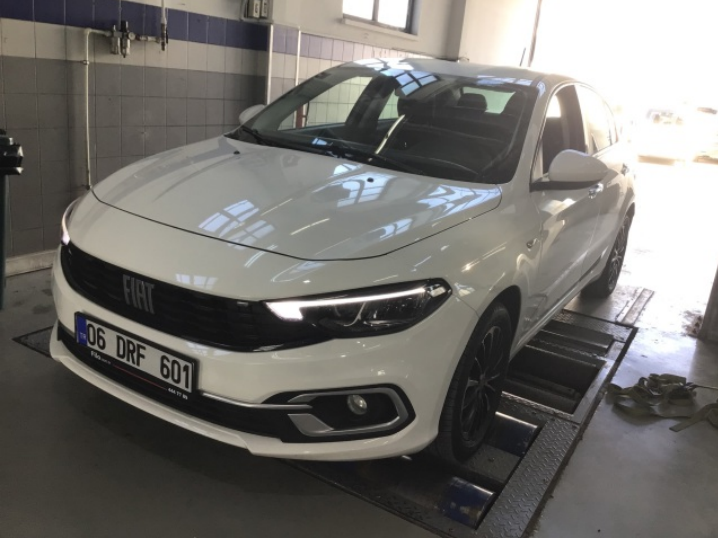
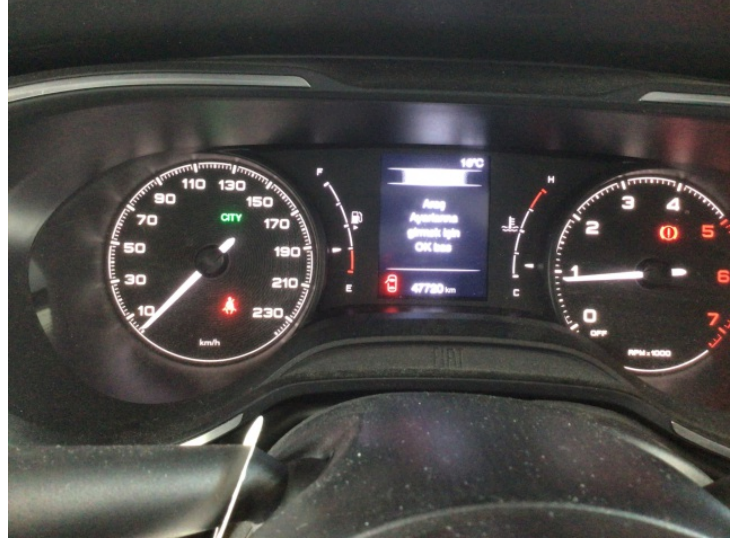
Araç Resimleri

Çizik

Kapı, sağ arka, Kapı, sağ arka
> Çizik

Bagaj kapağı/kapısı, Bagaj
kapısı > Çizik

Tampon, arka, Arka tampon >
Çizik

Çamurluk, sol arka, Çamurluk,
sol arka > Çizik
