Full Plus Ekspertiz

Araç Bilgileri

Plaka	06CKG173	Şanzıman Tipi	Manuel
KM	96635	Yakıt Cinsi	Dizel
Şase	ZFA35600006T09472	Motor Gücü	70 kw
Marka	Fiat	Motor Hacmi	1248cc
Rengi	BEYAZ	Model	Egea
Sonraki Muayene Tar.	2025-10-17	Model Yılı	2020
Araç Tipi	Sedan	Ruhsat Sahibi	TAN OTO
Kapı Sayısı	4 Kapı

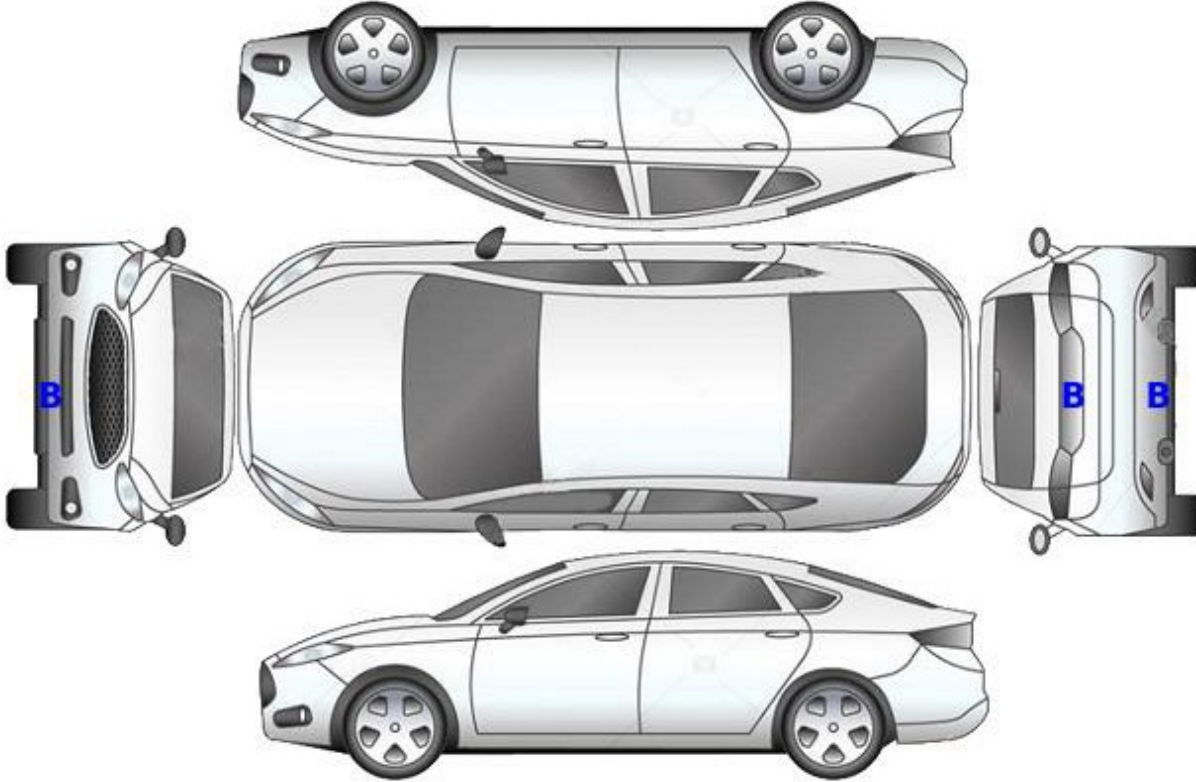
Kaporta Kontrolü(Değişmiş Boyanmış kontrolü)

B: Boyalı

B/2: Lokal Boyalı

D: Değişmiş

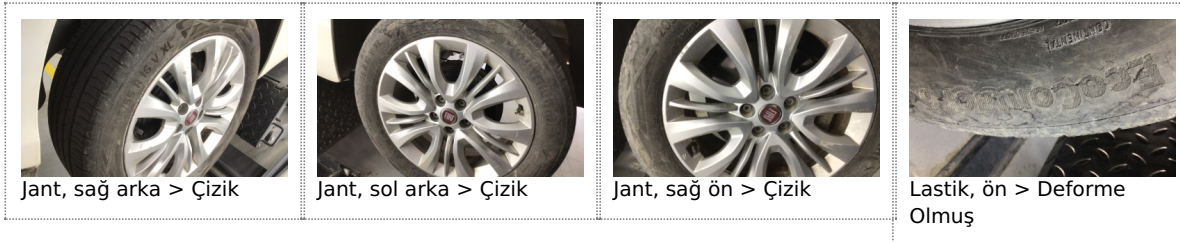
Lastikler

Aks	Ebat	Yol ve Yük Endeksi	Diş Derinliği	Tip
Sol Ön	205/55/16	94V	3,38 mm	Yazlık
Sol Arka	205/55/16	94V	4,18 mm	Yazlık
Sağ Ön	205/55/16	94V	3,44 mm	Yazlık
Sağ Arka	205/55/16	94V	3,76 mm	Yazlık

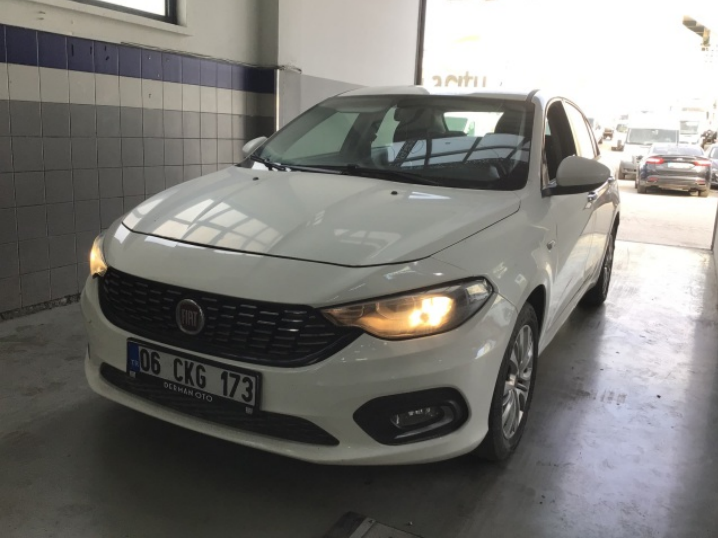
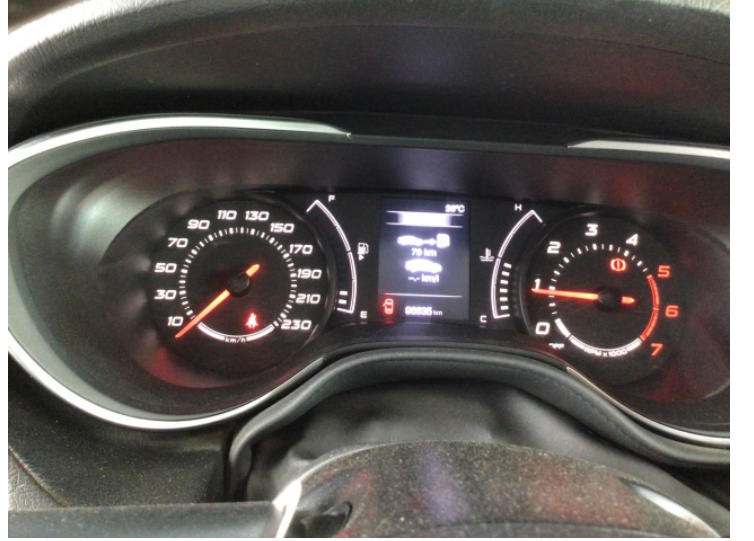
Araç Resimleri

Çizik

Dikiz aynası, sağ, Dış dikiz aynası > Çizik

Kapı, sağ arka, Kapı, sağ arka > Çizik

Çamurluk, sağ arka, Çamurluk, sağ arka > Çizik

Kapı, sol arka, Kapı, sol arka > Çizik

Tampon, ön, Ön tampon > Çizik
