# Full Plus Ekspertiz

## 34EIU376

Plaka	34EIU376	Şanzıman Tipi	Manuel
KM	49423	Yakıt Cinsi	Benzin
Şase	ZFA35600006V01098	Motor Gücü	70 kw
Motor Hacmi	1368cc	Marka	Fiat
Renği	GRİ	Model	Egea
Sonraki Muayene Tar.	2026-08-20	Model Yılı	2021
Araç Tipi	Hatchback	Ruhsat Sahibi	TAN OTO
Kapı Sayısı	5 Kapı

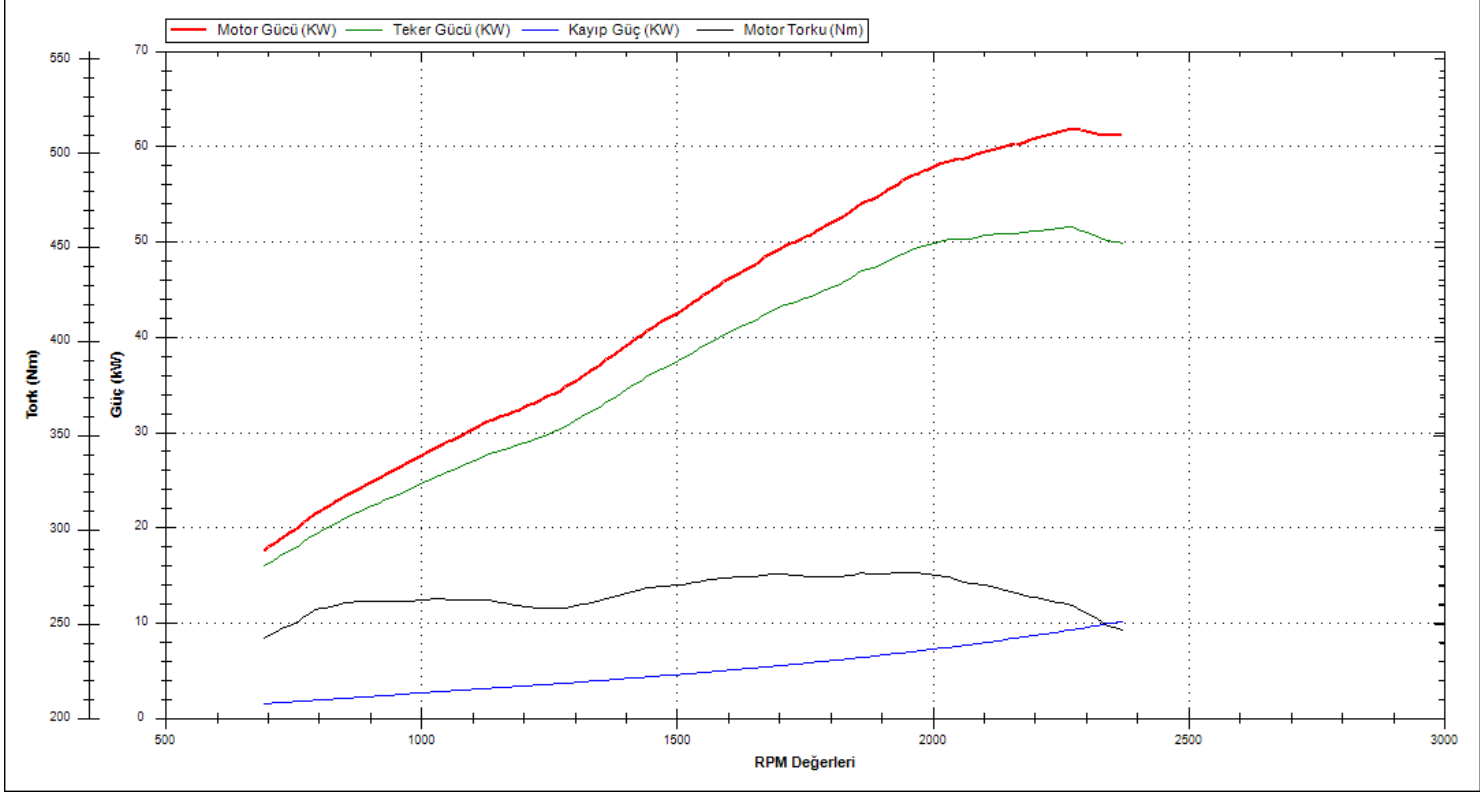
## RPM (Devir/dk) Grafiği

Ölçülen Motor Torku 277 NM	Teker Torku 242 NM	Teker Gücü 51 KW	Test Hızı 136 km/h
Ruhsat Verisi Güç 70 KW	Test Sonucu Güç 61 KW	Kayıp Güç 10 KW	Performans % 87,14
