# Full Plus Ekspertiz

## 06BJE751

## Araç Bilgileri

Plaka	06BJE751	Şanzıman Tipi	Manuel
KM	129197	Yakıt Cinsi	Benzin + Lpg
Şase	NM435600006M93287	Motor Gücü	70 kw
Motor Hacmi	1368cc	Marka	Fiat
Renği	BEYAZ	Model	Egea
Sonraki Muayene Tar.	0NaN-aN-aN	Model Yılı	2019
Araç Tipi	Sedan	Ruhsat Sahibi	.....
Kapı Sayısı	4 Kapı

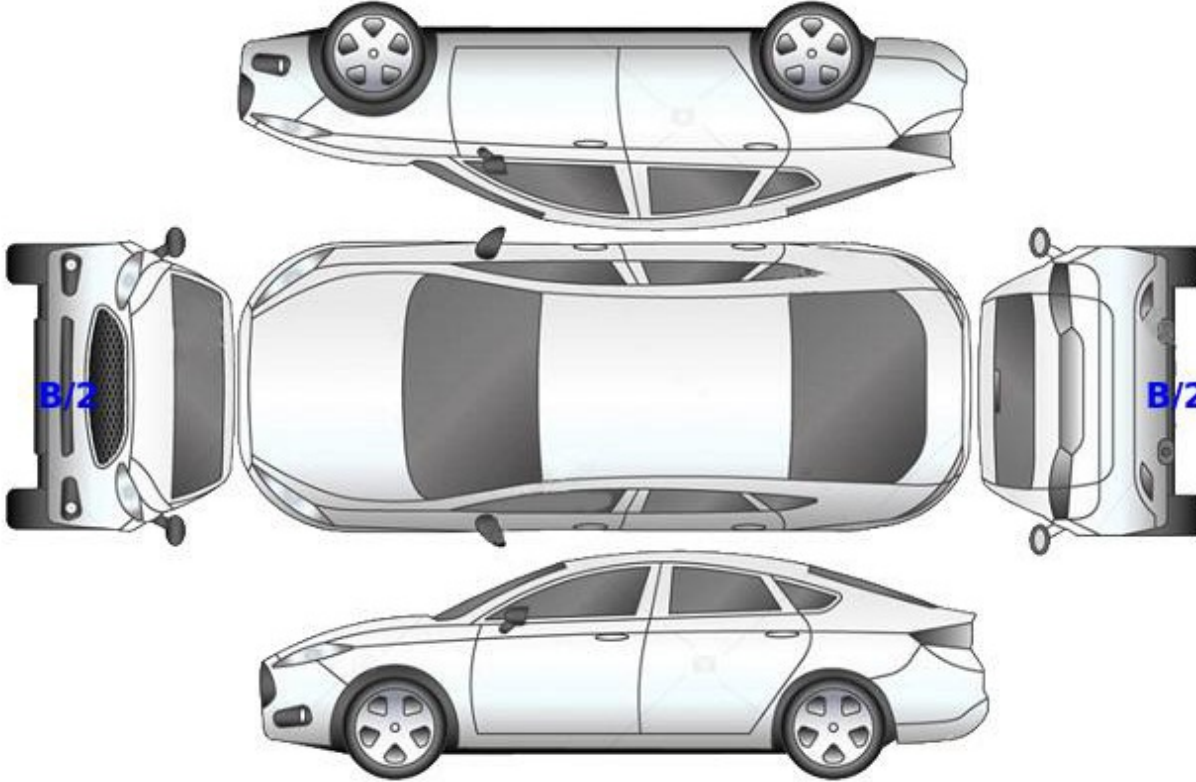
## Kaporta Kontrolü(Değişmiş Boyanmış kontrolü)

**B: Boyalı**

**B/2: Lokal Boyalı**

**D: Değişmiş**

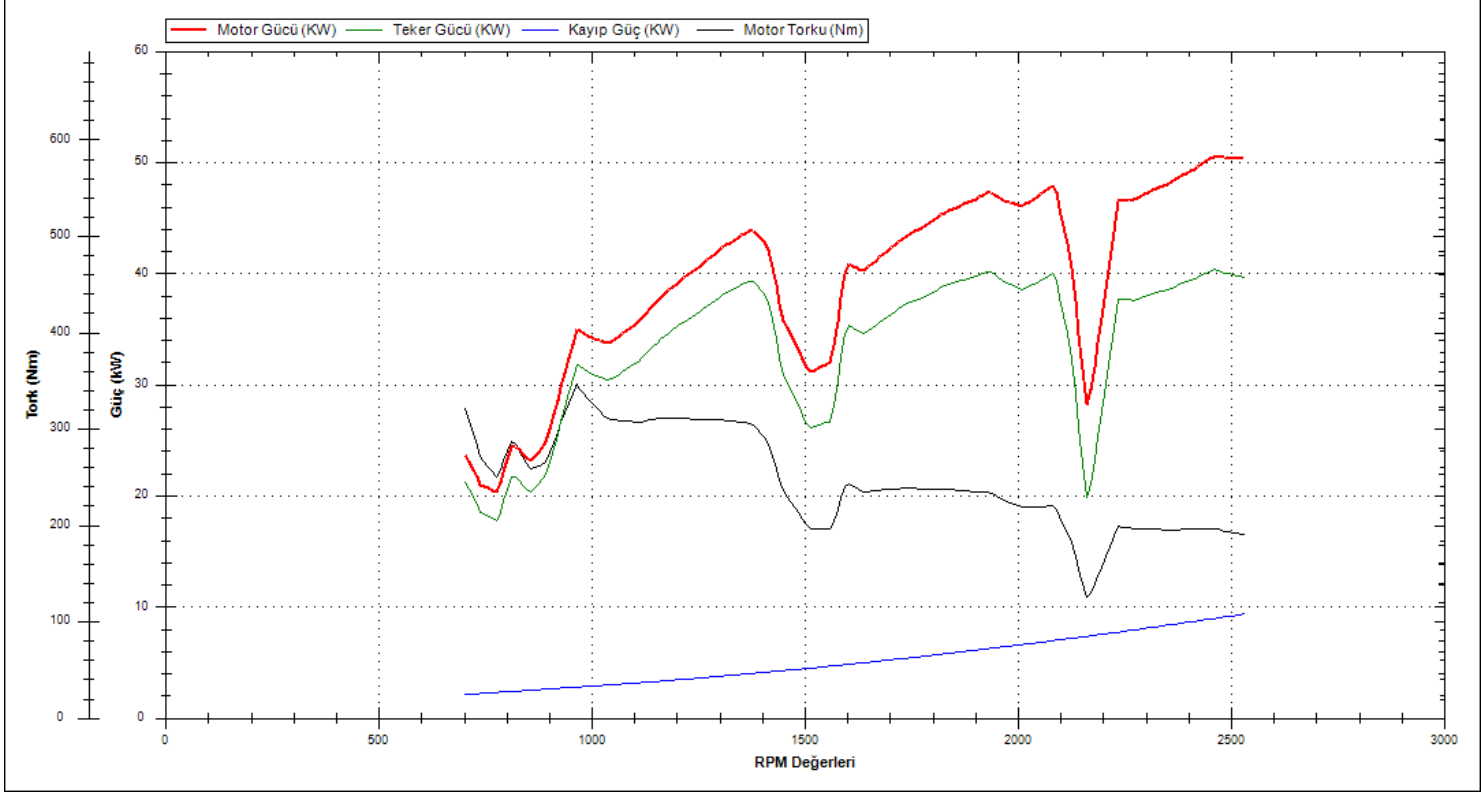
## RPM (Devir/dk) Grafiği

Ölçülen Motor Torku 346 NM	Teker Torku 314 NM	Teker Gücü 40 KW	Test Hızı 147 km/h
Ruhsat Verisi Güç 70 KW	Test Sonucu Güç 50 KW	Kayıp Güç 9 KW	Performans % 71,43

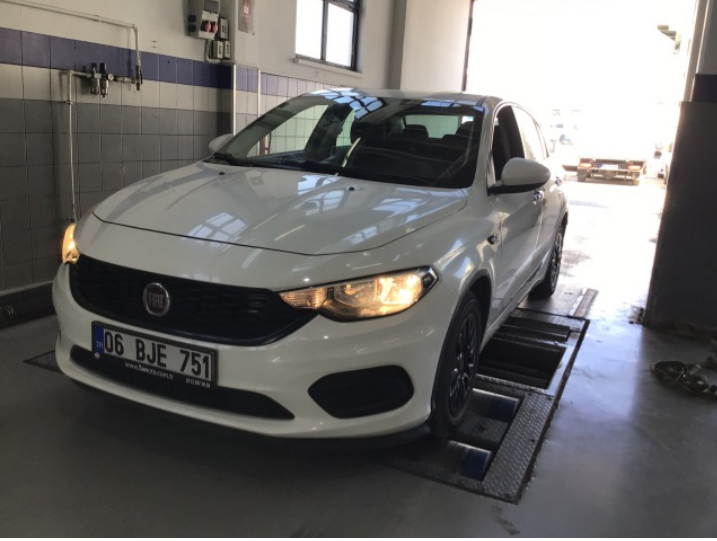
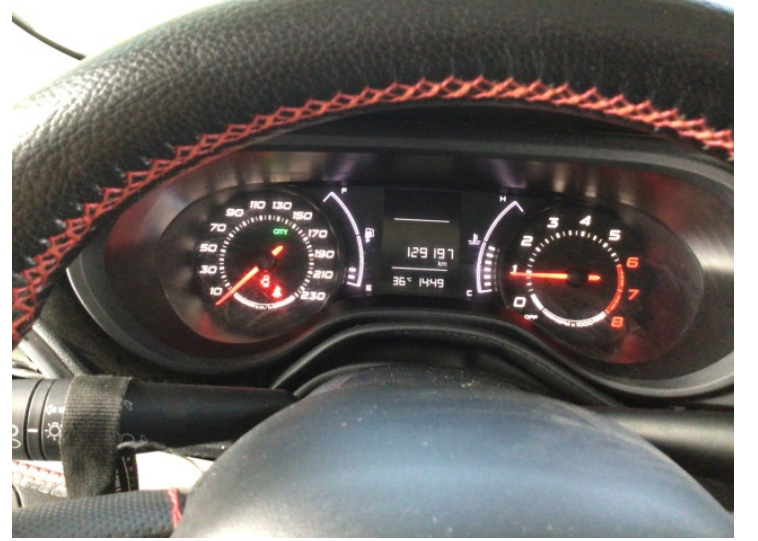
## Araç Resimleri

Tampon, arka, Arka tampon > Çizik

Kapı, sağ ön, Kapı, sağ ön > Çizik

Çamurluk, sağ, Çamurluk, sağ > Çizik

Kapı, sol ön, Kapı, sol ön > Çizik

Tampon, ön, Ön tampon > Çizik
