Full Plus Ekspertiz

Araç Bilgileri

Plaka	06CIV922	Şanzıman Tipi	Manuel
KM	83129	Yakıt Cinsi	Benzin
Şase	ZFA35600006U21317	Motor Gücü	70 kw
Marka	Fiat	Motor Hacmi	1368cc
Rengi	BEYAZ	Model	Egea
Sonraki Muayene Tar.	0NaN-aN-aN	Model Yılı	2021
Araç Tipi	Sedan	Ruhsat Sahibi	TAN OTO
Kapı Sayısı	4 Kapı

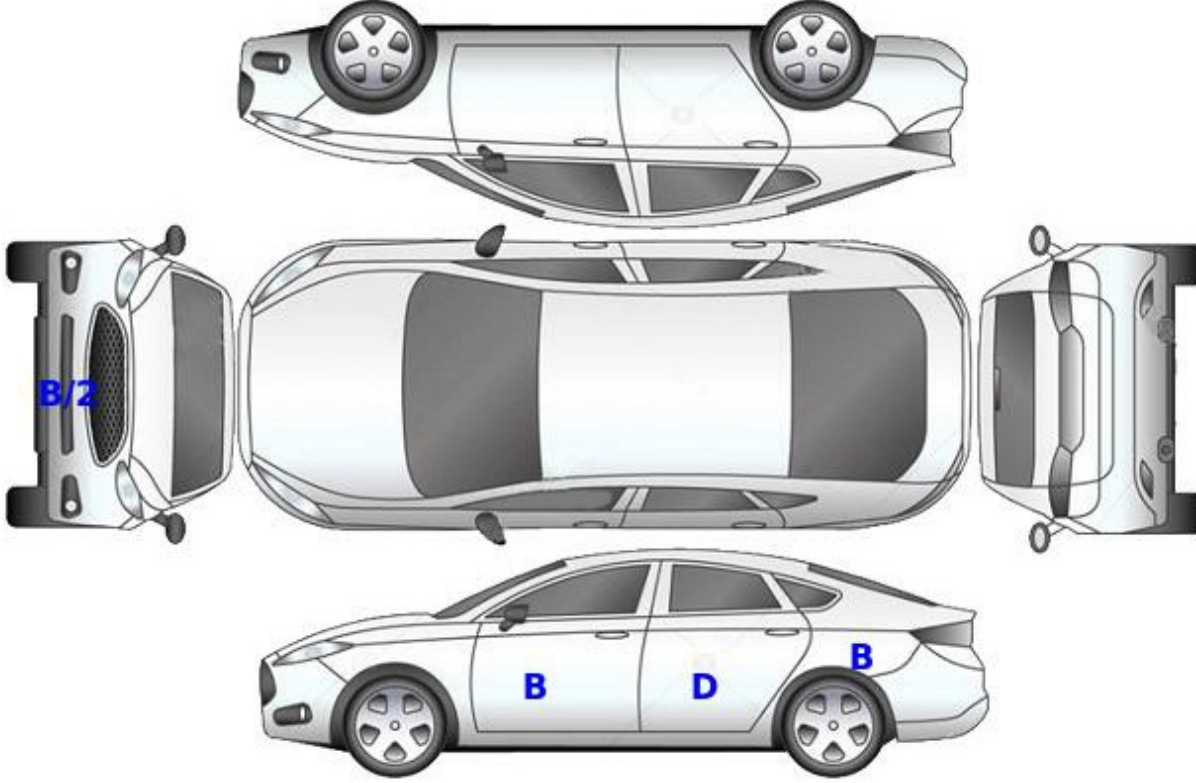
Kaporta Kontrolü(Değişmiş Boyanmış kontrolü)

B: Boyalı

B/2: Lokal Boyalı

D: Değişmiş

Parça Grubu	Parça ve Hasar
Kaporta	C-direk, sol - Boyalı
Marşbiyel, sol	Marşbiyel, sol - Boyalı
Tampon, ön	Ön tampon ızgarası - Hasarlı

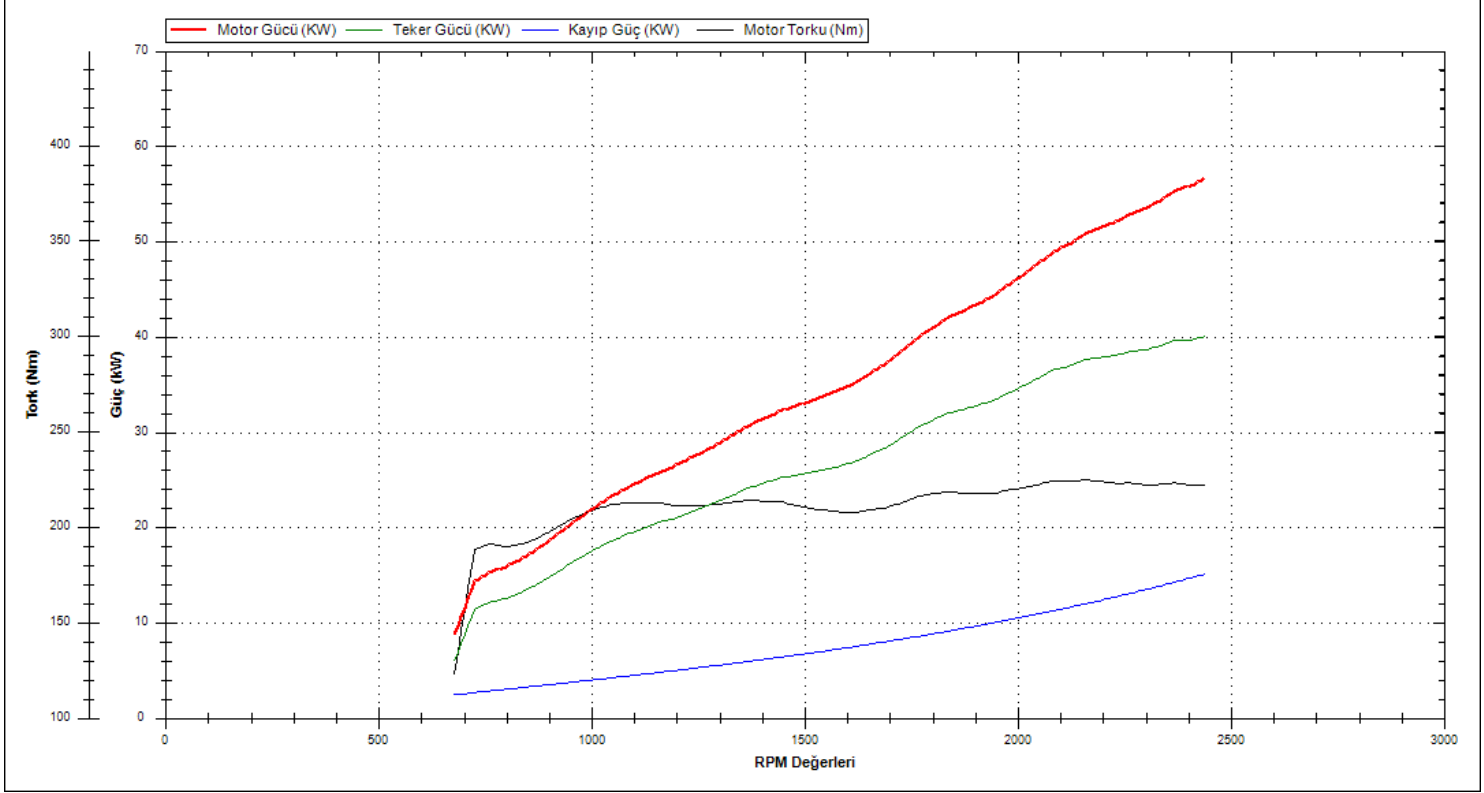
RPM (Devir/dk) Grafiği

Ölçülen Motor Torku	Teker Torku	Teker Gücü	Test Hızı
224	169	40	146
NM	NM	KW	km/h
Ruhsat Verisi Güç	Test Sonucu Güç	Kayıp Güç	Performans %
70	56	15	80,00
KW	KW	KW

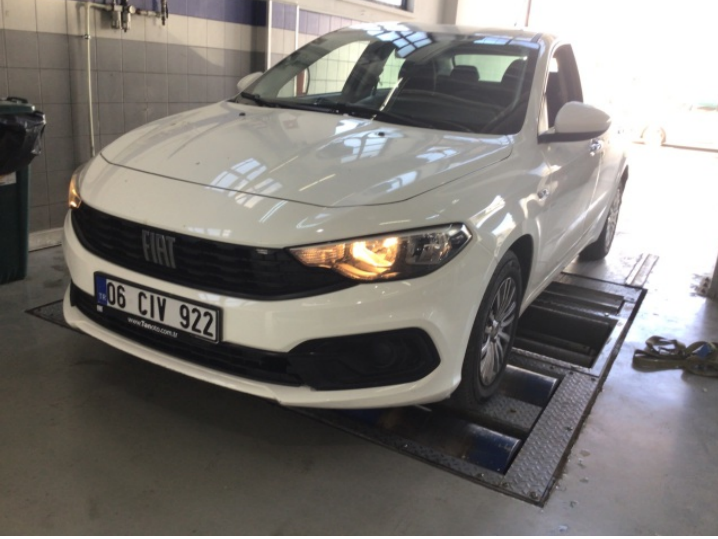
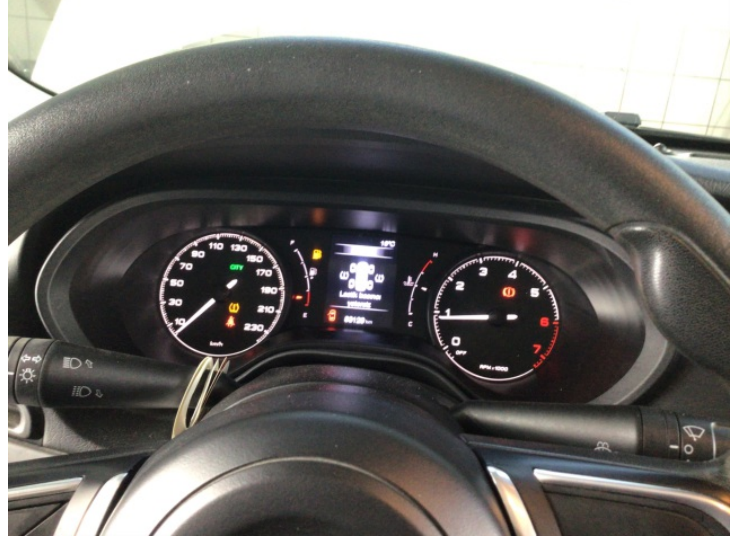
Araç Resimleri

Çizik

Tampon, arka, Arka tampon > Çizik
