Full Plus Ekspertiz

Araç Bilgileri

Plaka	06CPT312	Şanzıman Tipi	Manuel
KM	68753	Yakıt Cinsi	Benzin
Şase	ZFA35600006V45848	Motor Gücü	70 kw
Motor Hacmi	1368cc	Marka	Fiat
Renği	BEYAZ	Model	Egea
Sonraki Muayene Tar.	0NaN-aN-aN	Model Yılı	2021
Araç Tipi	Sedan	Ruhsat Sahibi	...
Kapı Sayısı	4 Kapı

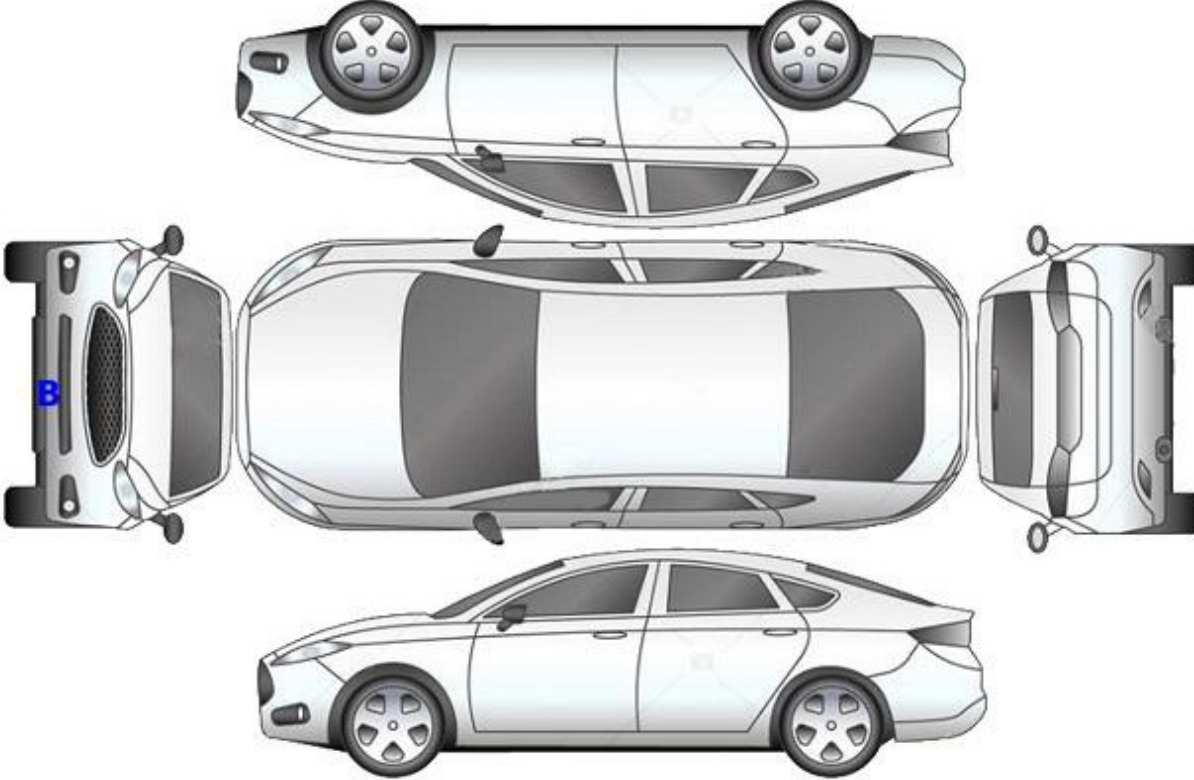
Kaporta Kontrolü(Değişmiş Boyanmış kontrolü)

B: Boyalı

B/2: Lokal Boyalı

D: Değişmiş

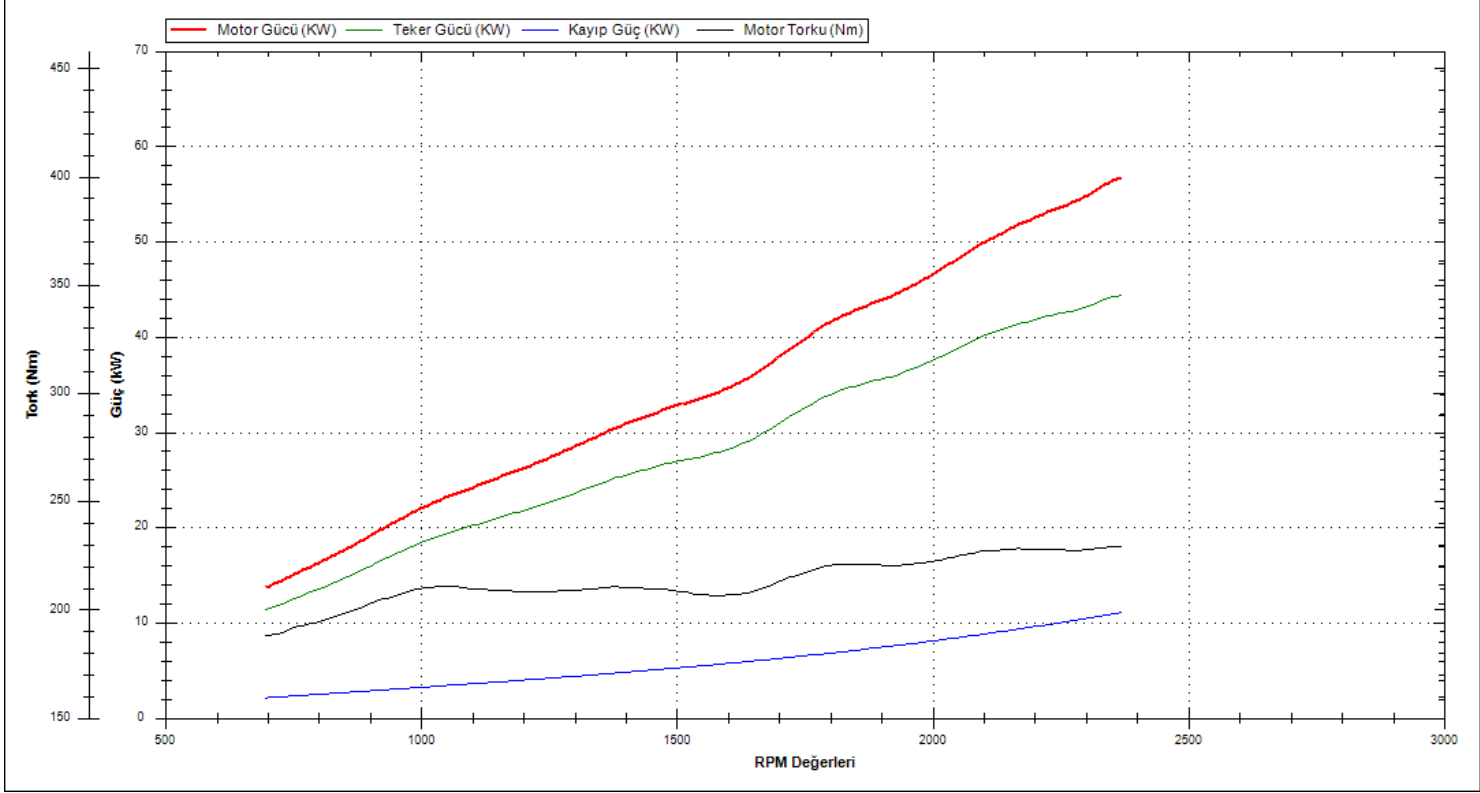
RPM (Devir/dk) Grafiği

Ölçülen Motor Torku	Teker Torku	Teker Gücü	Test Hızı
229	182	44	142
NM	NM	KW	km/h
Ruhsat Verisi Güç	Test Sonucu Güç	Kayıp Güç	Performans %
70	56	11	80,00
KW	KW	KW

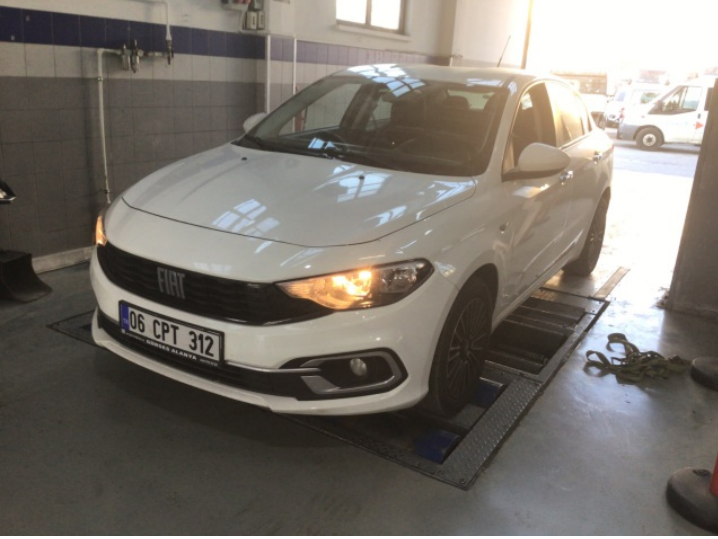
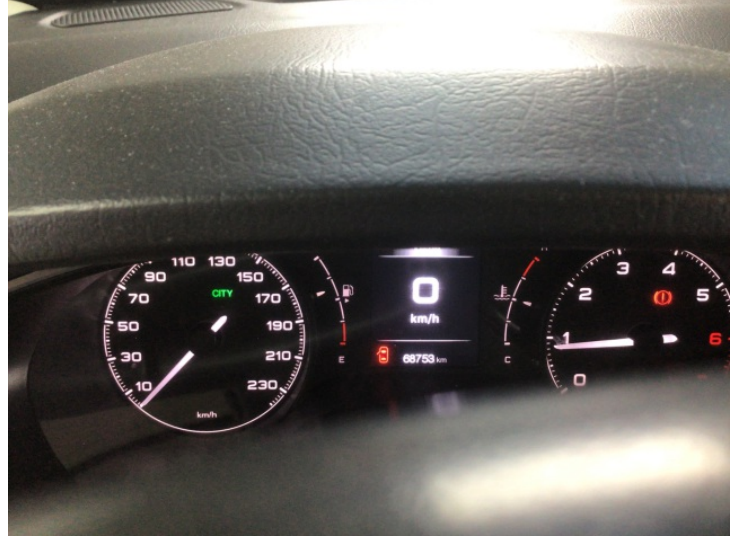
Araç Resimleri

Çizik

Tampon, ön, Ön tampon >
Çizik

Tampon, arka, Arka tampon >
Çizik

Çamurluk, sol, Çamurluk, sol >
Çizik
