Rapor Tarihi: 21.11.2024 13:39
Rapor No: 06-01-1310690
Mersis No: 0309073518100001

Full Plus Ekspertiz

Plaka	06AFG445	Şanzıman Tipi	Manuel
KM	115723	Yakıt Cinsi	Benzin
Şase	NM435600006H29013	Motor Gücü	70 kw
Motor Hacmi	1368cc	Marka	Fiat
Renği	BEYAZ	Model	Egea
Sonraki Muayene Tar.	0NaN-aN-aN	Model Yılı	2017
Araç Tipi	Sedan	Ruhsat Sahibi	...
Kapı Sayısı	4 Kapı

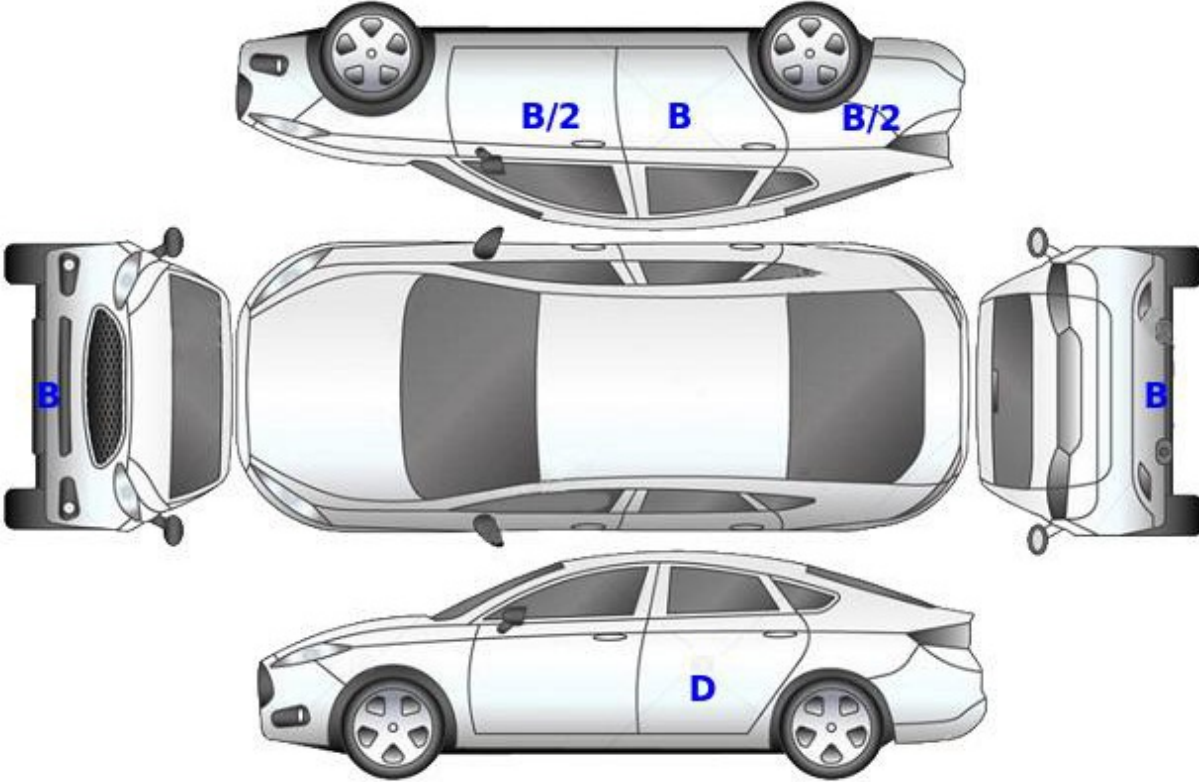
Kaporta Kontrolü(Değişmiş Boyanmış kontrolü)

B: Boyalı

B/2: Lokal Boyalı

D: Değişmiş

Parça Grubu	Parça ve Hasar
Kaporta	C-direk, sağ - Boyalı
Marşbiyel, sağ	Marşbiyel, sağ - Boyalı
Kaporta	B-direk, sağ - Lokal Boya

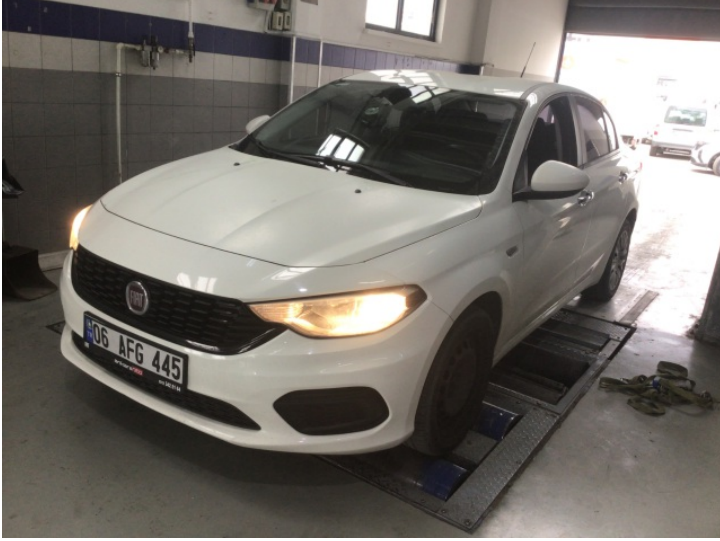
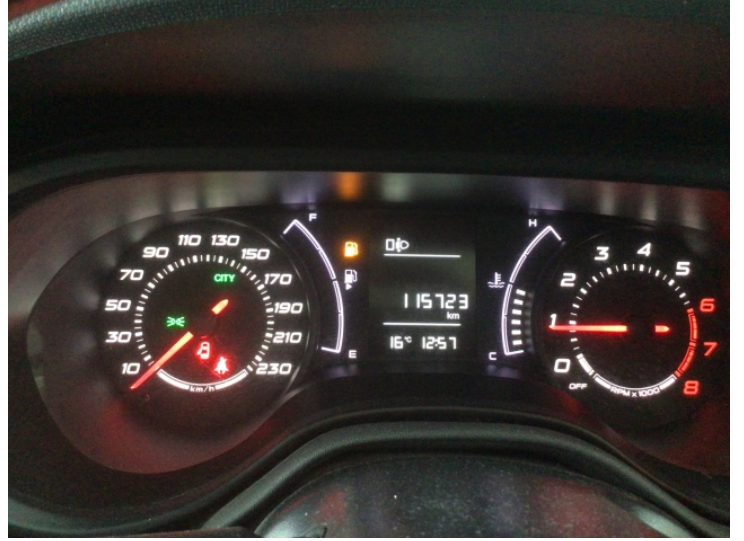
Araç Resimleri

Çizik

Tampon, arka, Arka tampon > Çizik

Çamurluk, sol arka, Çamurluk, sol arka > Çizik

Tampon, ön, Ön tampon > Çizik
