# Full Plus Ekspertiz

## 06DTV294

Plaka	06DTV294	Şanzıman Tipi	Manuel
KM	27449	Yakıt Cinsi	Benzin
Şase	NM435600006Z66714	Motor Gücü	70 kw
Marka	Fiat	Motor Hacmi	1368cc
Rengi	GRİ	Model	Egea
Sonraki Muayene Tar.	2026-05-13	Model Yılı	2023
Araç Tipi	Sedan	Ruhsat Sahibi	TAN OTO
Kapı Sayısı	4 Kapı

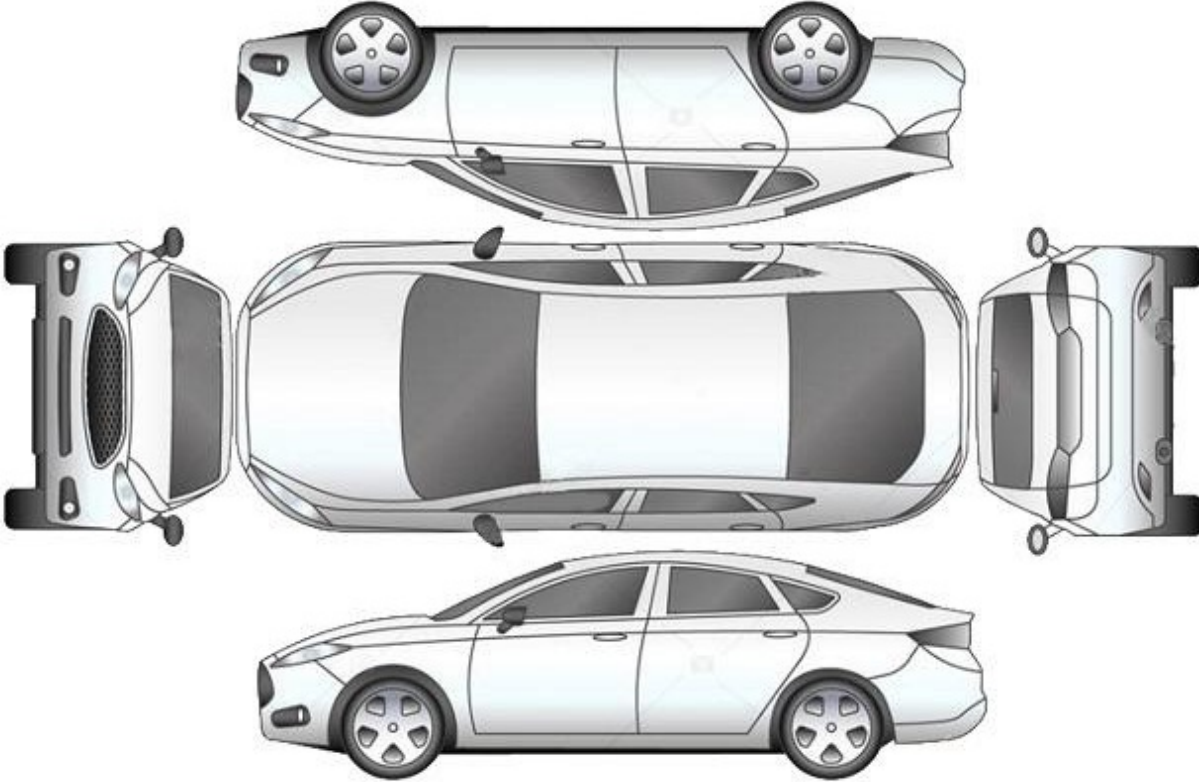
## Kaporta Kontrolü(Değişmiş Boyanmış kontrolü)

**\*\*\*Araçta değişmiş ve boyanmış parça bulunmamaktadır\*\*\***

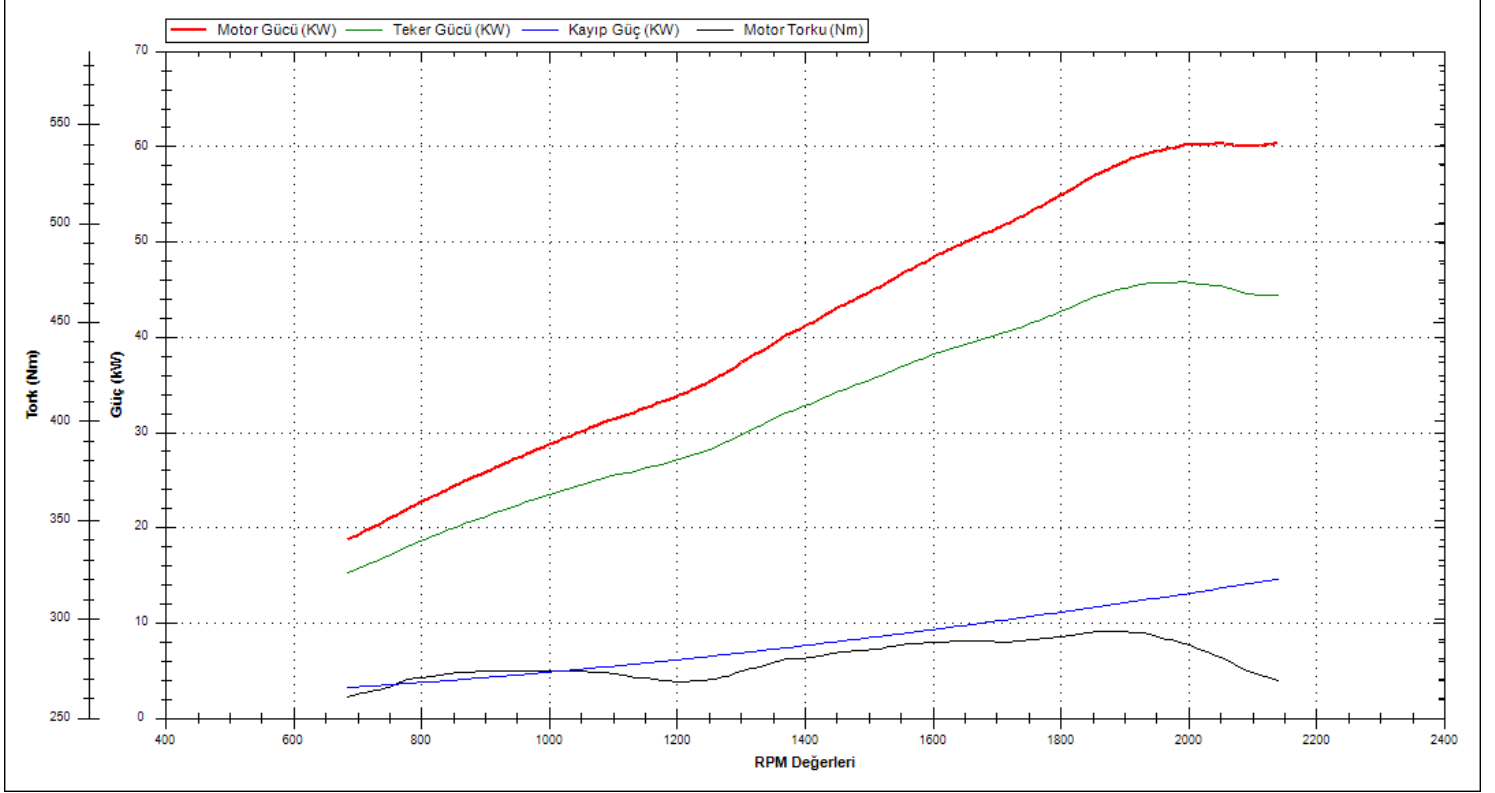
## RPM (Devir/dk) Grafiği

Ölçülen Motor Torku 293 NM	Teker Torku 227 NM	Teker Gücü 45 KW	Test Hızı 128 km/h
Ruhsat Verisi Güç 70 KW	Test Sonucu Güç 60 KW	Kayıp Güç 14 KW	Performans % 85,71
