# Full Plus Ekspertiz

## 70E0822

Plaka	70E0822	Şanzıman Tipi	Manuel
KM	27989	Yakıt Cinsi	Benzin
Şase	NM435600006Z83413	Motor Gücü	70 kw
Marka	Fiat	Motor Hacmi	1368cc
Rengi	MAVİ	Model	Egea
Sonraki Muayene Tar.	2026-06-05	Model Yılı	2023
Araç Tipi	Sedan	Ruhsat Sahibi	TAN OTO
Kapı Sayısı	4 Kapı

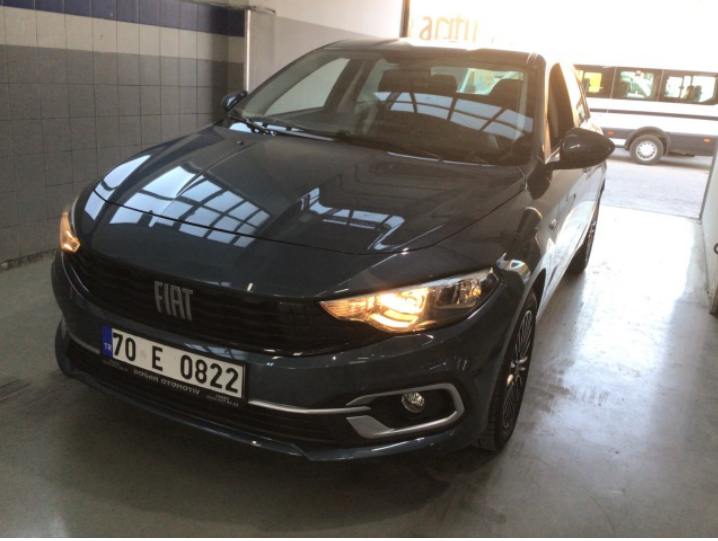
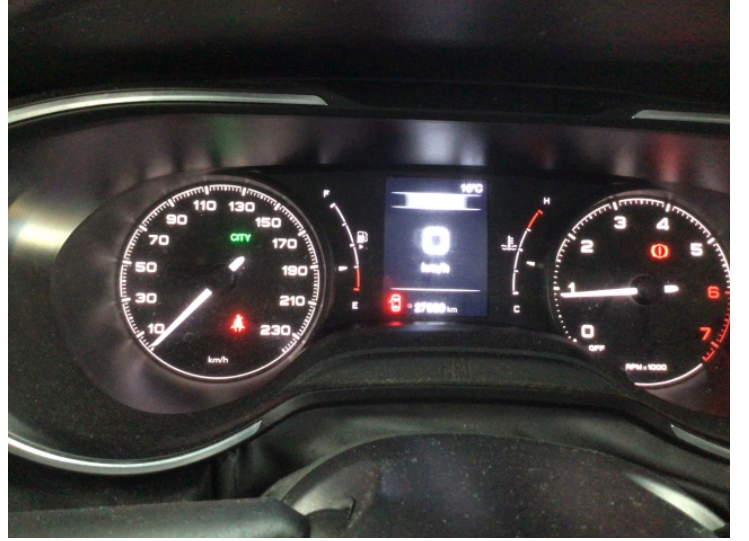
## Araç Resimleri

## Çizik

Tampon, ön, Ön tampon > Çizik

Çamurluk, sağ arka, Çamurluk, sağ arka > Çizik

Tampon, arka, Arka tampon > Çizik

Kapı, sol arka, Kapı, sol arka > Çizik

Kapı, sol ön, Kapı, sol ön > Çizik
