Rapor Tarihi: 28.11.2024 16:24
Rapor No: 06-01-1313411
Mersis No: 0309073518100001

Full Plus Ekspertiz

Plaka	06CPM904	Şanzıman Tipi	Manuel
KM	67960	Yakıt Cinsi	Benzin
Şase	ZFA35600006V05466	Motor Gücü	70 kw
Marka	Fiat	Motor Hacmi	1368cc
Renği	GRİ	Model	Egea
Sonraki Muayene Tar.	2026-06-22	Model Yılı	2021
Araç Tipi	Sedan	Ruhsat Sahibi	TAN OTO
Kapı Sayısı	4 Kapı

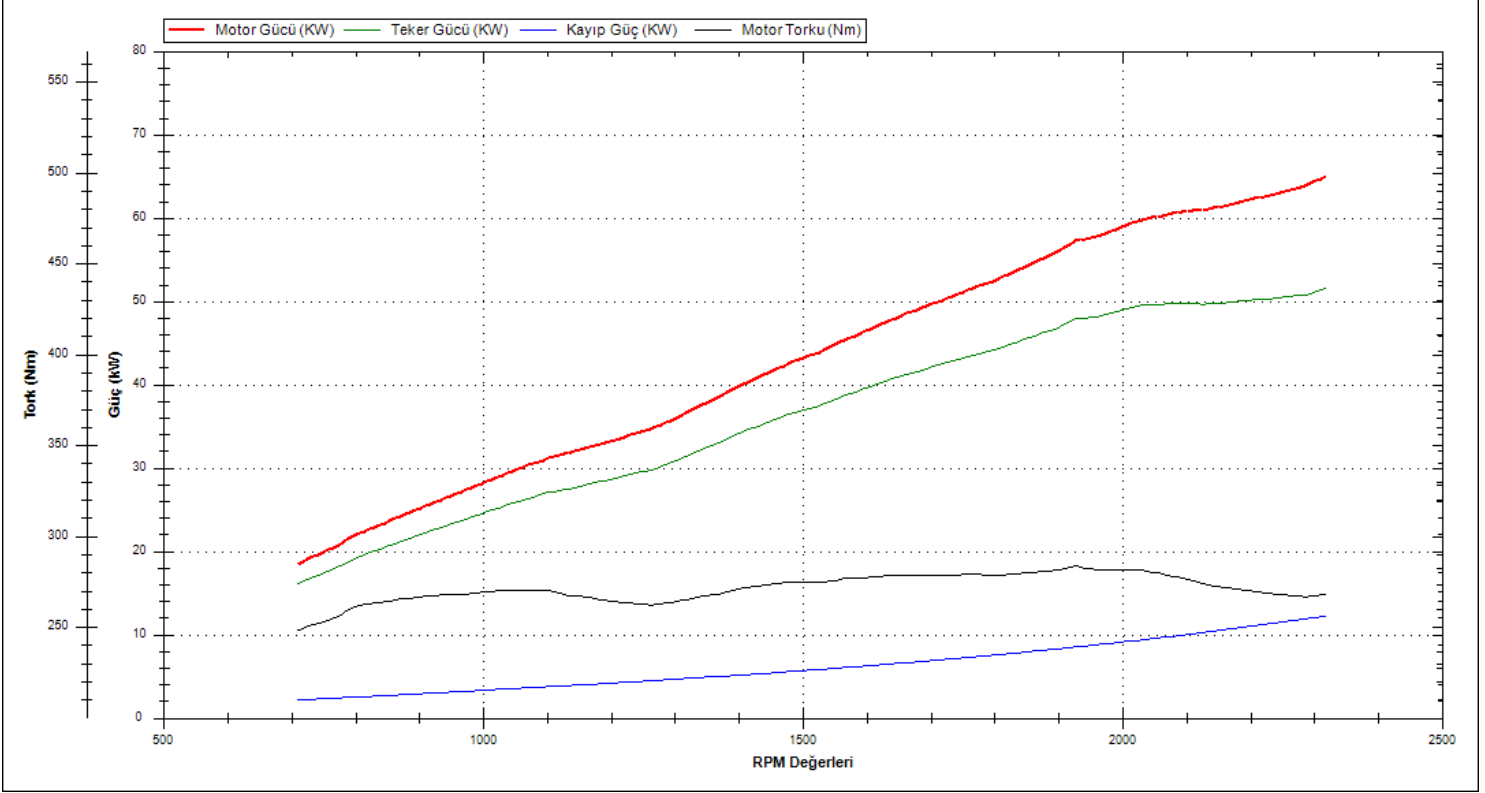
RPM (Devir/dk) Grafiği

Ölçülen Motor Torku 283 NM	Teker Torku 237 NM	Teker Gücü 51 KW	Test Hızı 139 km/h
Ruhsat Verisi Güç 70 KW	Test Sonucu Güç 65 KW	Kayıp Güç 12 KW	Performans % 92,86

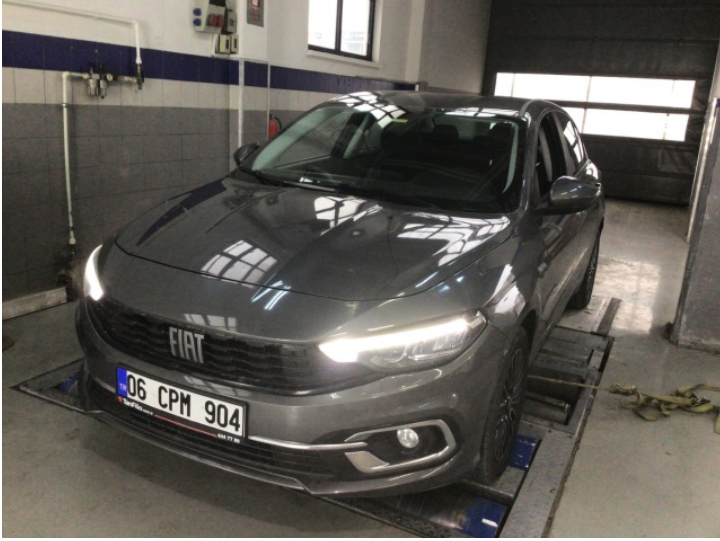
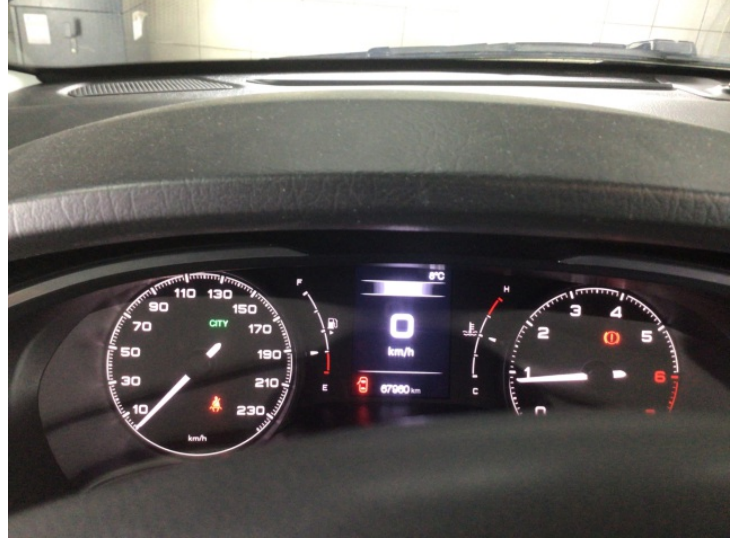
Araç Resimleri

Çizik

Tampon, ön, Ön tampon >
Çizik

Tampon, arka, Arka tampon >
Çizik

Çamurluk, sol arka, Çamurluk,
sol arka > Çizik
