# Full Plus Ekspertiz

## 06CUC630

Plaka	06CUC630	Şanzıman Tipi	Manuel
KM	112968	Yakıt Cinsi	Benzin
Şase	ZFA35600006S39722	Motor Gücü	70 kw
Marka	Fiat	Motor Hacmi	1368cc
Renji	BEYAZ	Model	Egea
Sonraki Muayene Tar.	0NaN-aN-aN	Model Yılı	2020
Araç Tipi	Sedan	Ruhsat Sahibi	....
Kapı Sayısı	4 Kapı

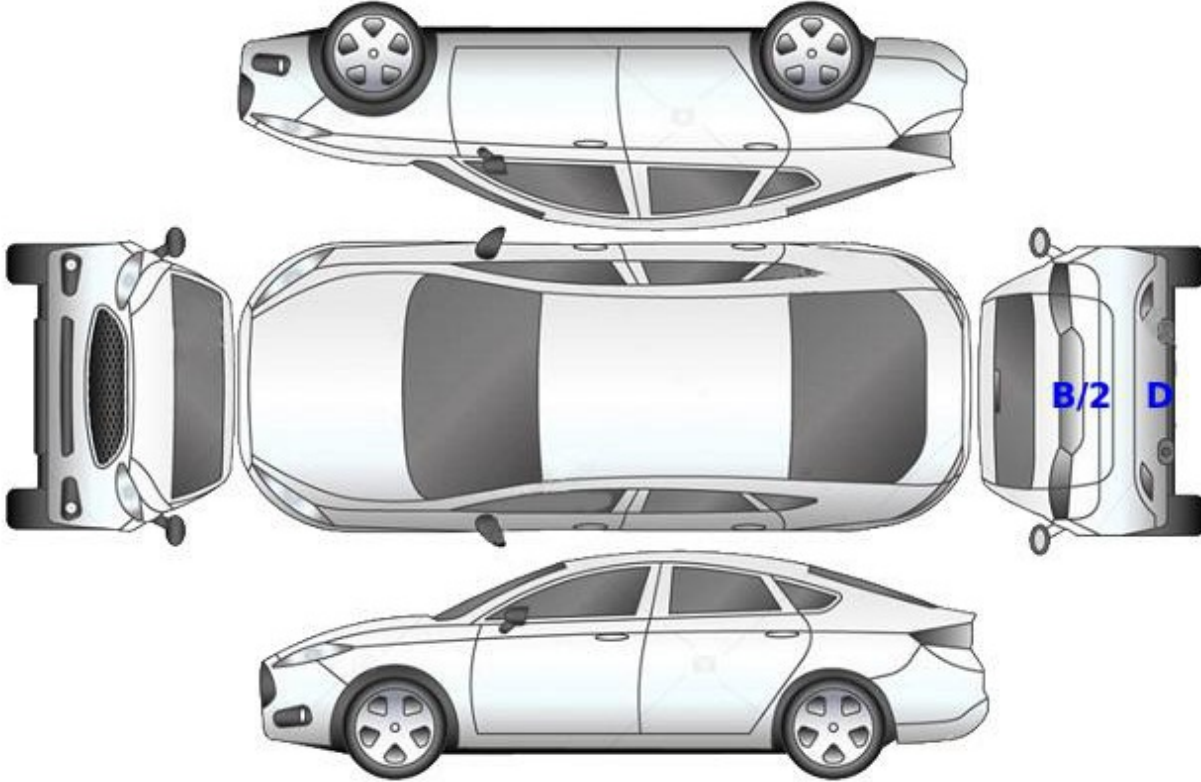
## Kaporta Kontrolü(Değişmiş Boyanmış kontrolü)

**B: Boyalı**

**B/2: Lokal Boyalı**

**D: Değişmiş**

Araç kirli olduğundan göz ile kusur tespiti yapılamadı.bagaj iç kısmı lokal boyalı.

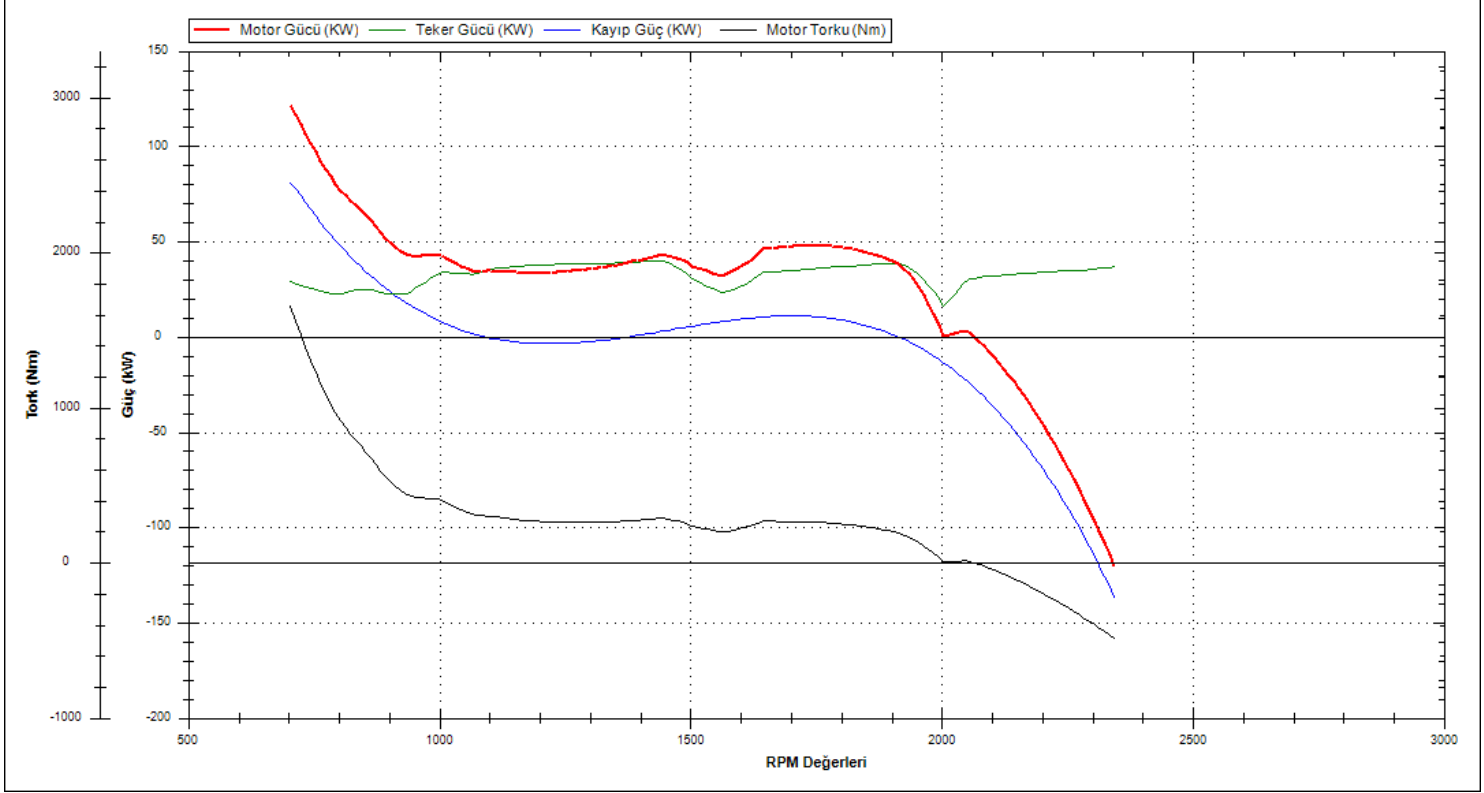
## RPM (Devir/dk) Grafiği

Ölçülen Motor Torku 1649 NM	Teker Torku 388 NM	Teker Gücü 39 KW	Test Hızı 42 km/h
Ruhsat Verisi Güç 70 KW	Test Sonucu Güç 121 KW	Kayıp Güç 80 KW	Performans % 100,00

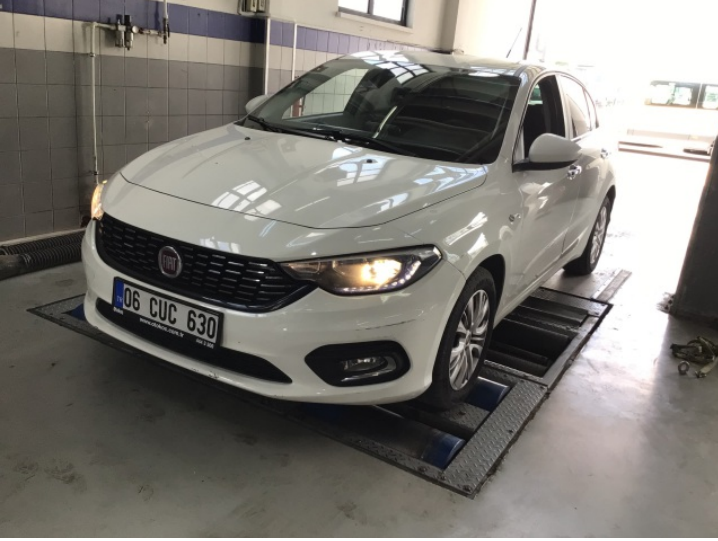
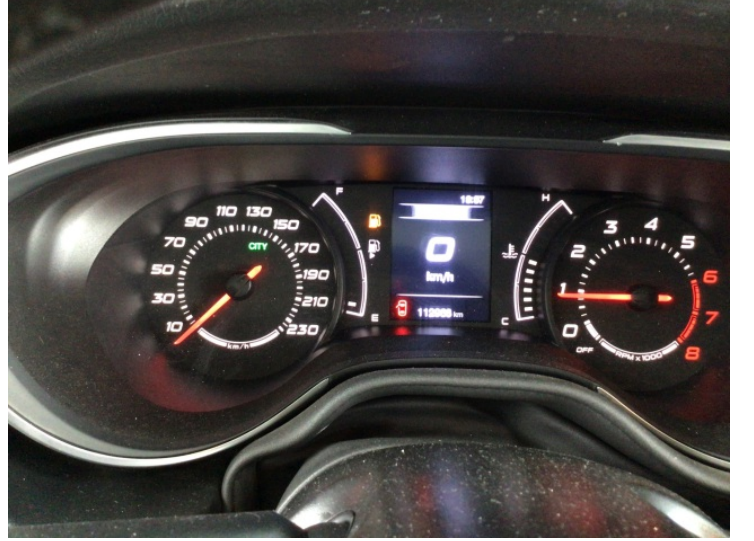
## Araç Resimleri

Tampon, arka, Arka tampon > Çizik

Kapı, sol arka, Kapı, sol arka > Çizik

Çamurluk, sol, Çamurluk, sol > Çizik

Tampon, ön, Ön tampon > Çizik
