# Full Plus Ekspertiz

## Araç Bilgileri

Plaka	07BEE360	Şanzıman Tipi	Otomatik
KM	81592	Yakıt Cinsi	Dizel
Şase	NM435600006Y26958	Motor Gücü	96 kw
Marka	Fiat	Motor Hacmi	1598cc
Rengi	GRİ	Model	Egea
Sonraki Muayene Tar.	2025-11-03	Model Yılı	2022
Araç Tipi	Sedan	Ruhsat Sahibi	TAN OTO
Kapı Sayısı	4 Kapı

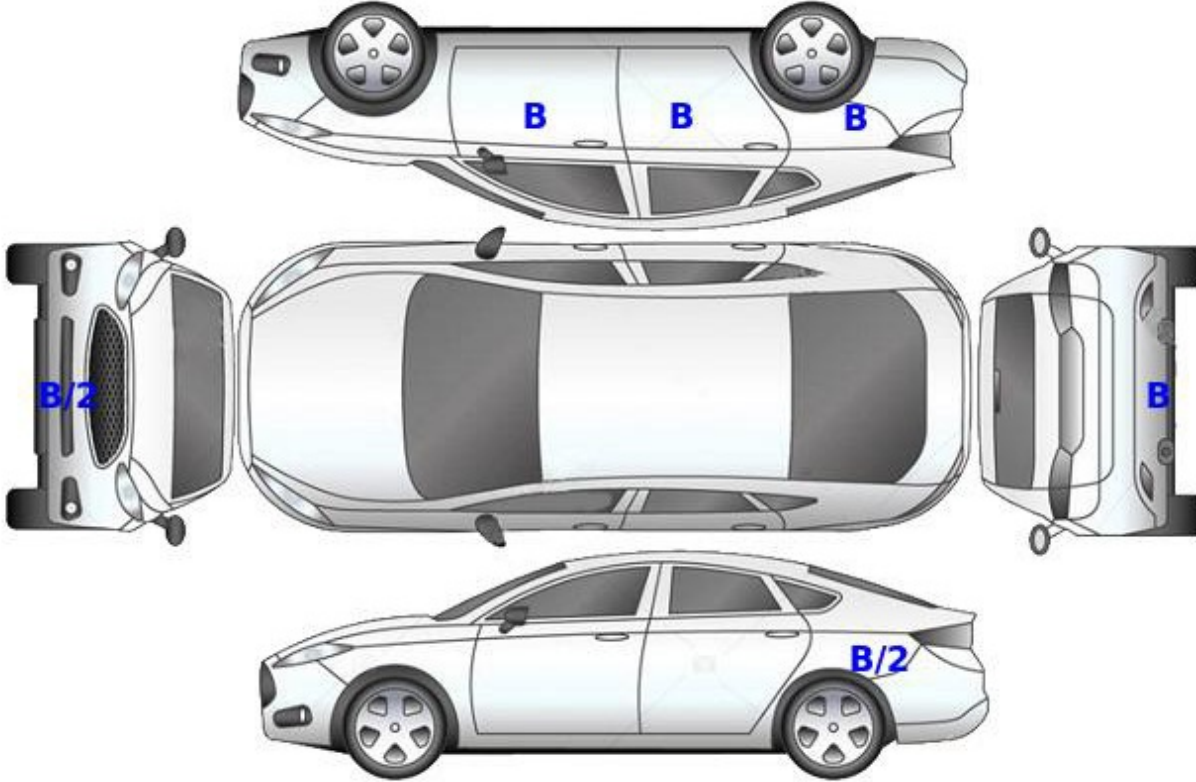
## Kaporta Kontrolü(Değişmiş Boyanmış kontrolü)

B: Boyalı

B/2: Lokal Boyalı

D: Değişmiş

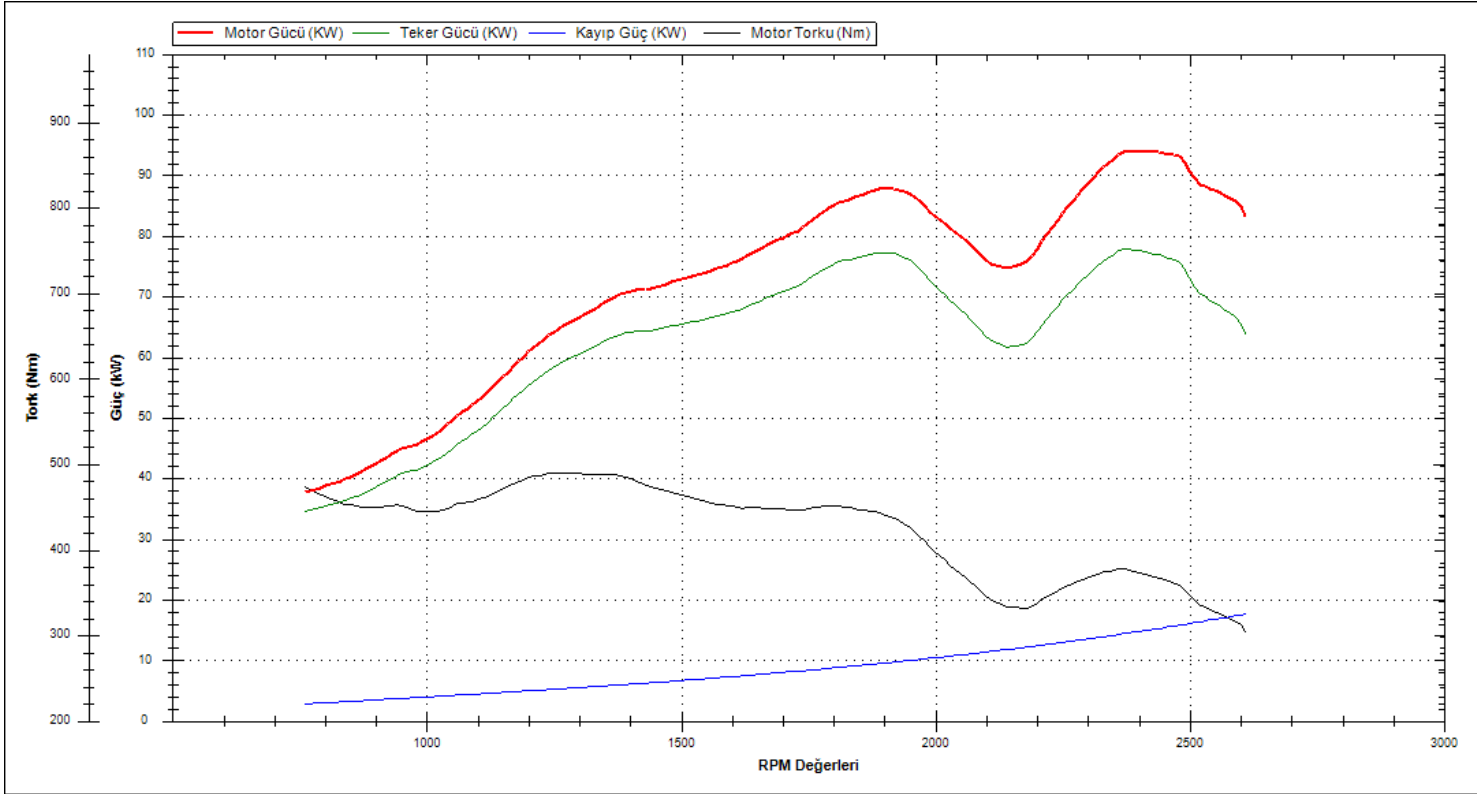
## RPM (Devir/dk) Grafiği

Ölçülen Motor Torku 490 NM	Teker Torku 446 NM	Teker Gücü 77 KW	Test Hızı 144 km/h
Ruhsat Verisi Güç 96 KW	Test Sonucu Güç 93 KW	Kayıp Güç 17 KW	Performans % 96,88

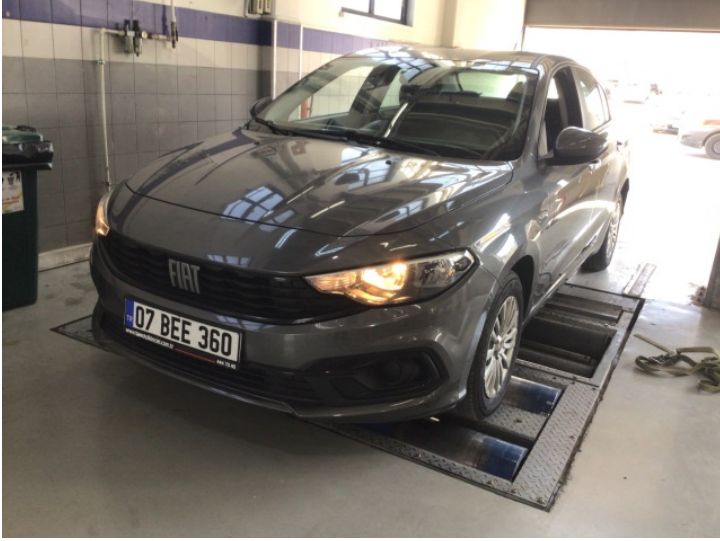
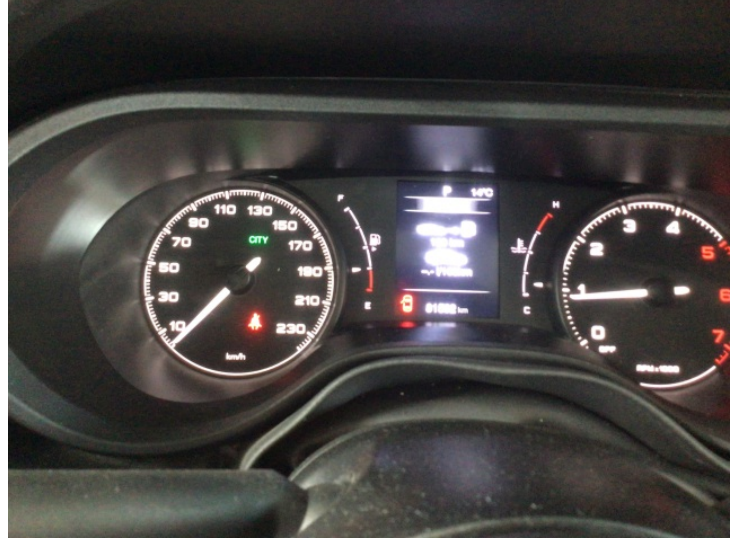
## Çizik

Tampon, ön, Ön tampon >  
Çizik

Dikiz aynası, sağ, Ayna camı >  
Çizik

Çamurluk, sağ arka, Çamurluk,  
sağ arka > Çizik

Kapı, sol arka, Kapı, sol arka >  
Çizik
