# Full Plus Ekspertiz

## 34EOF368

Plaka	34EOF368	Şanzıman Tipi	Manuel
KM	85827	Yakıt Cinsi	Dizel
Şase	ZFA35600006V07902	Motor Gücü	96 kw
Motor Hacmi	1598cc	Marka	Fiat
Rengi	GRİ	Model	Egea
Sonraki Muayene Tar.	2026-08-20	Model Yılı	2021
Araç Tipi	Station Wagon	Ruhsat Sahibi	TAN OTO
Kapı Sayısı	5 Kapı

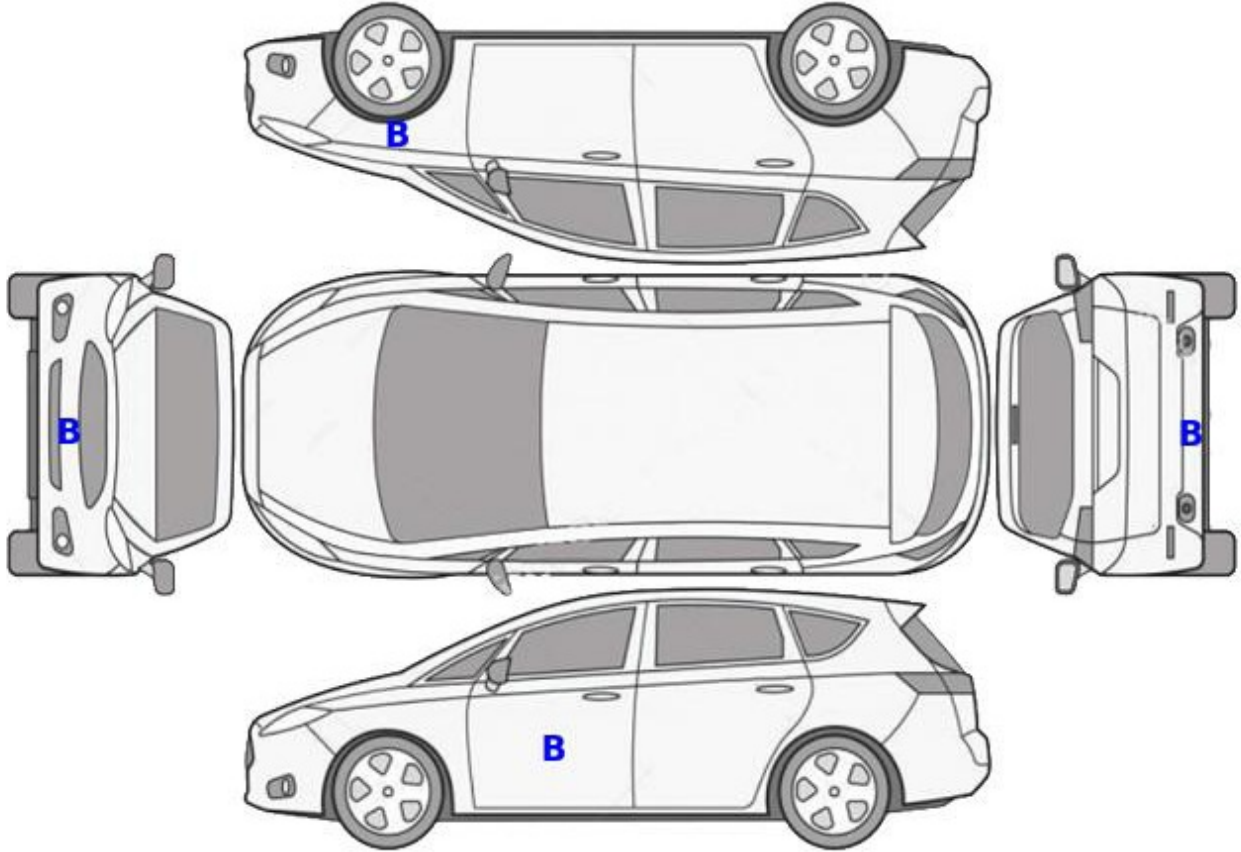
## Kaporta Kontrolü(Değişmiş Boyanmış kontrolü)

B: Boyalı

B/2: Lokal Boyalı

D: Değişmiş

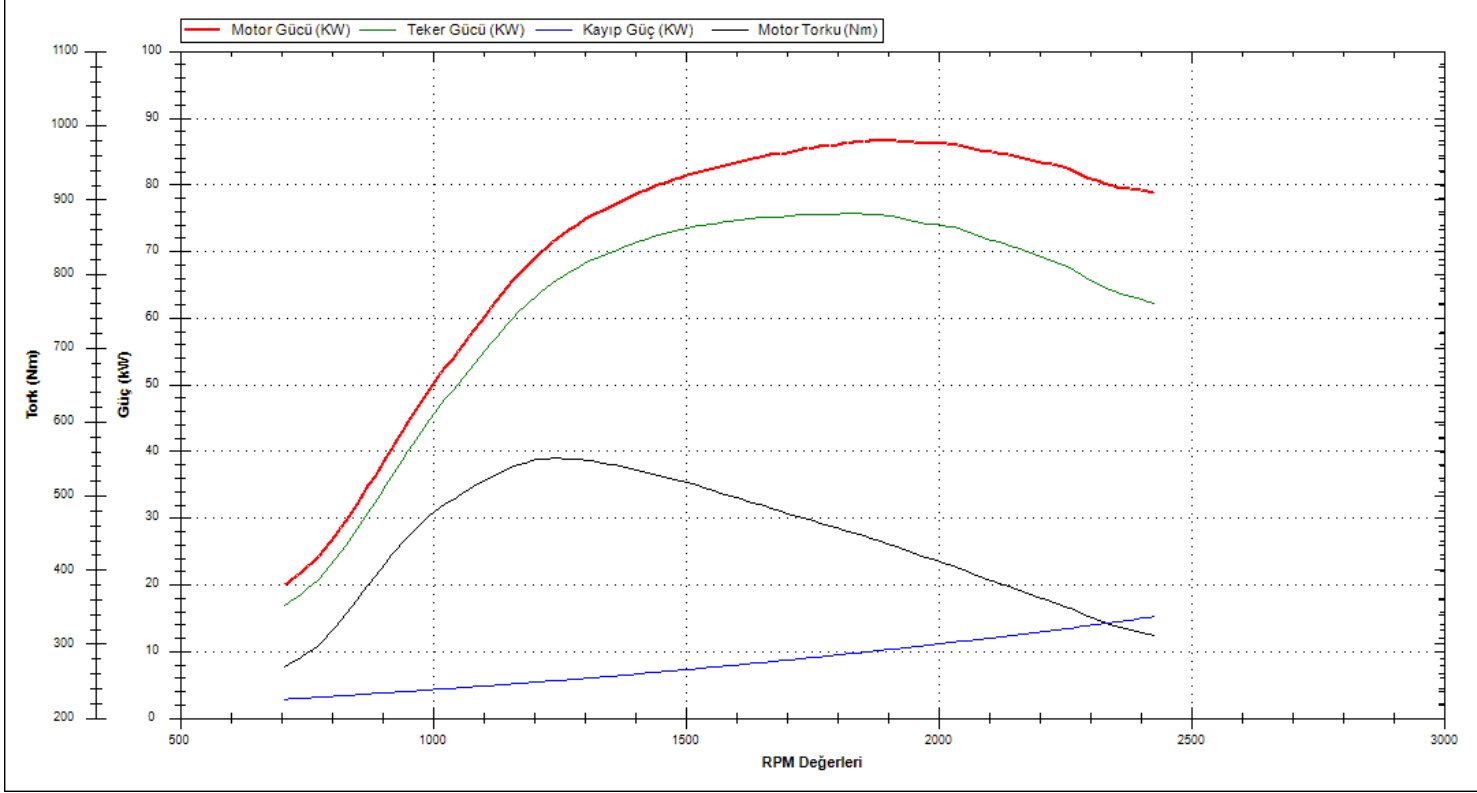
## RPM (Devir/dk) Grafiği

Ölçülen Motor Torku	Teker Torku	Teker Gücü	Test Hızı
550	503	75	113
NM	NM	KW	km/h
Ruhsat Verisi Güç	Test Sonucu Güç	Kayıp Güç	Performans %
96	86	15	89,58
KW	KW	KW
