# Full Plus Ekspertiz

## 06CJE840

Plaka	06CJE840	Şanzıman Tipi	Manuel
KM	38149	Yakıt Cinsi	Benzin
Şase	ZFA35600006U08612	Motor Gücü	74 kw
Motor Hacmi	999cc	Marka	Fiat
Renji	BEYAZ	Model	Egea
Sonraki Muayene Tar.	0NaN-aN-aN	Model Yılı	2021
Araç Tipi	Hatchback	Ruhsat Sahibi	...
Kapı Sayısı	5 Kapı

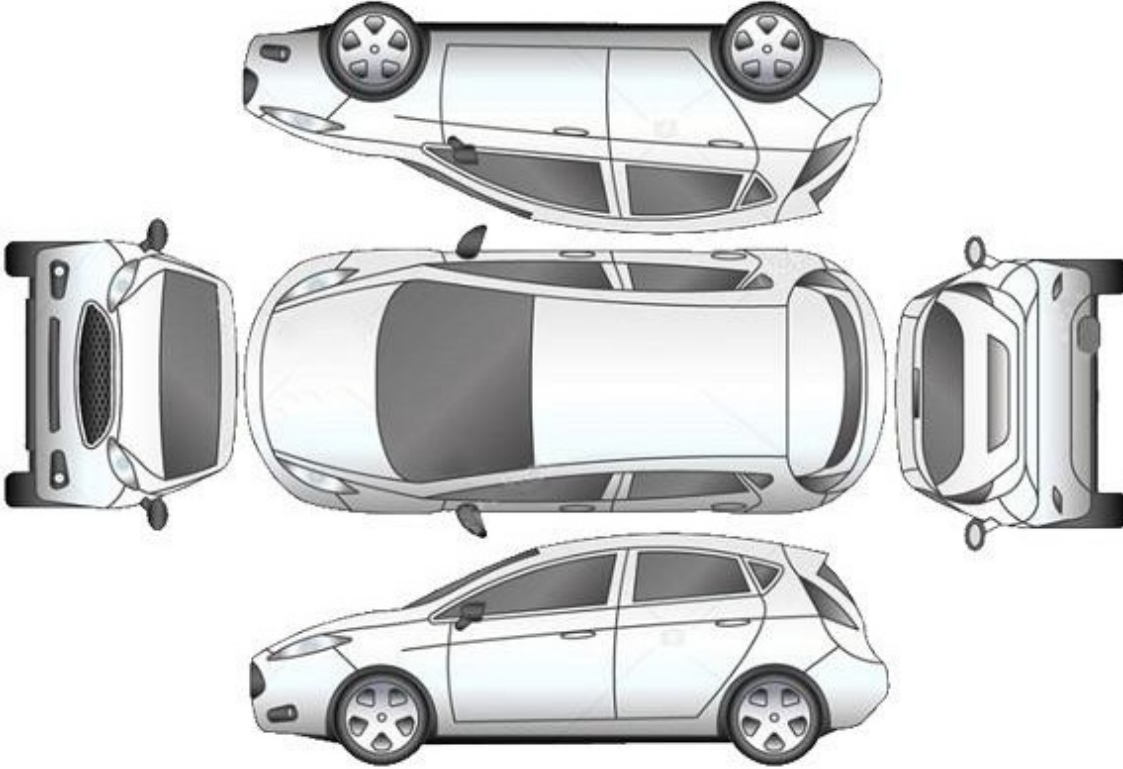
## Kaporta Kontrolü(Değişmiş Boyanmış kontrolü)

**\*\*\*Araçta değişmiş ve boyanmış parça bulunmamaktadır\*\*\***

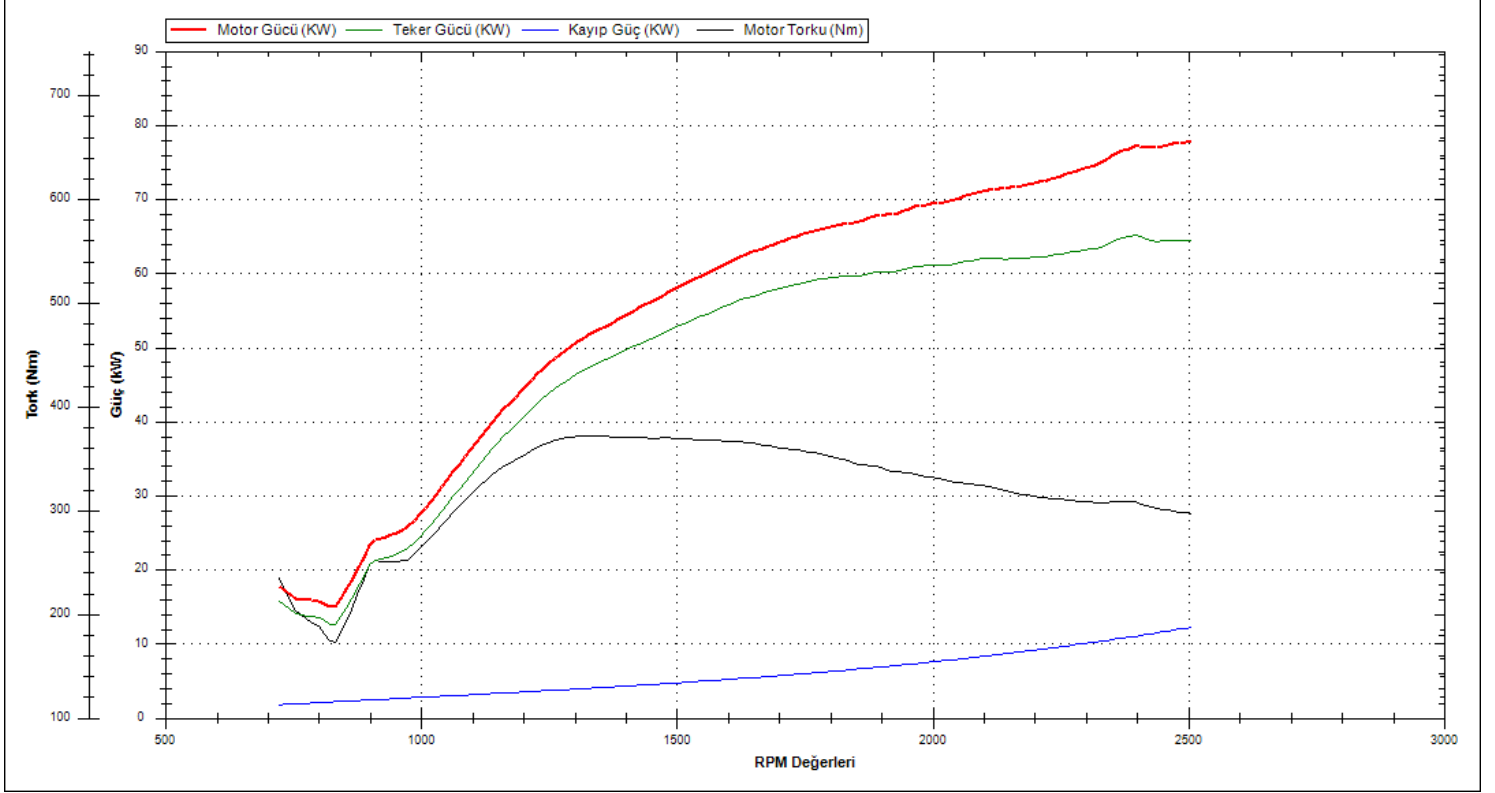
## RPM (Devir/dk) Grafiği

Ölçülen Motor Torku 371 NM	Teker Torku 340 NM	Teker Gücü 65 KW	Test Hızı 150 km/h
Ruhsat Verisi Güç 74 KW	Test Sonucu Güç 77 KW	Kayıp Güç 12 KW	Performans % 100,00
