Rapor Tarihi: 19.10.2024 10:28  
Rapor No: 06-01-1299776  
Mersis No: 0309073518100001

# Full Plus Ekspertiz

Plaka	07BBA893	Şanzıman Tipi	Manuel
KM	77748	Yakıt Cinsi	Benzin
Şase	NM435600006X25119	Motor Gücü	70 kw
Marka	Fiat	Motor Hacmi	1368cc
Rengi	GRİ	Model	Egea
Sonraki Muayene Tar.	2025-06-25	Model Yılı	2022
Araç Tipi	Hatchback	Ruhsat Sahibi	TAN OTO
Kapı Sayısı	5 Kapı

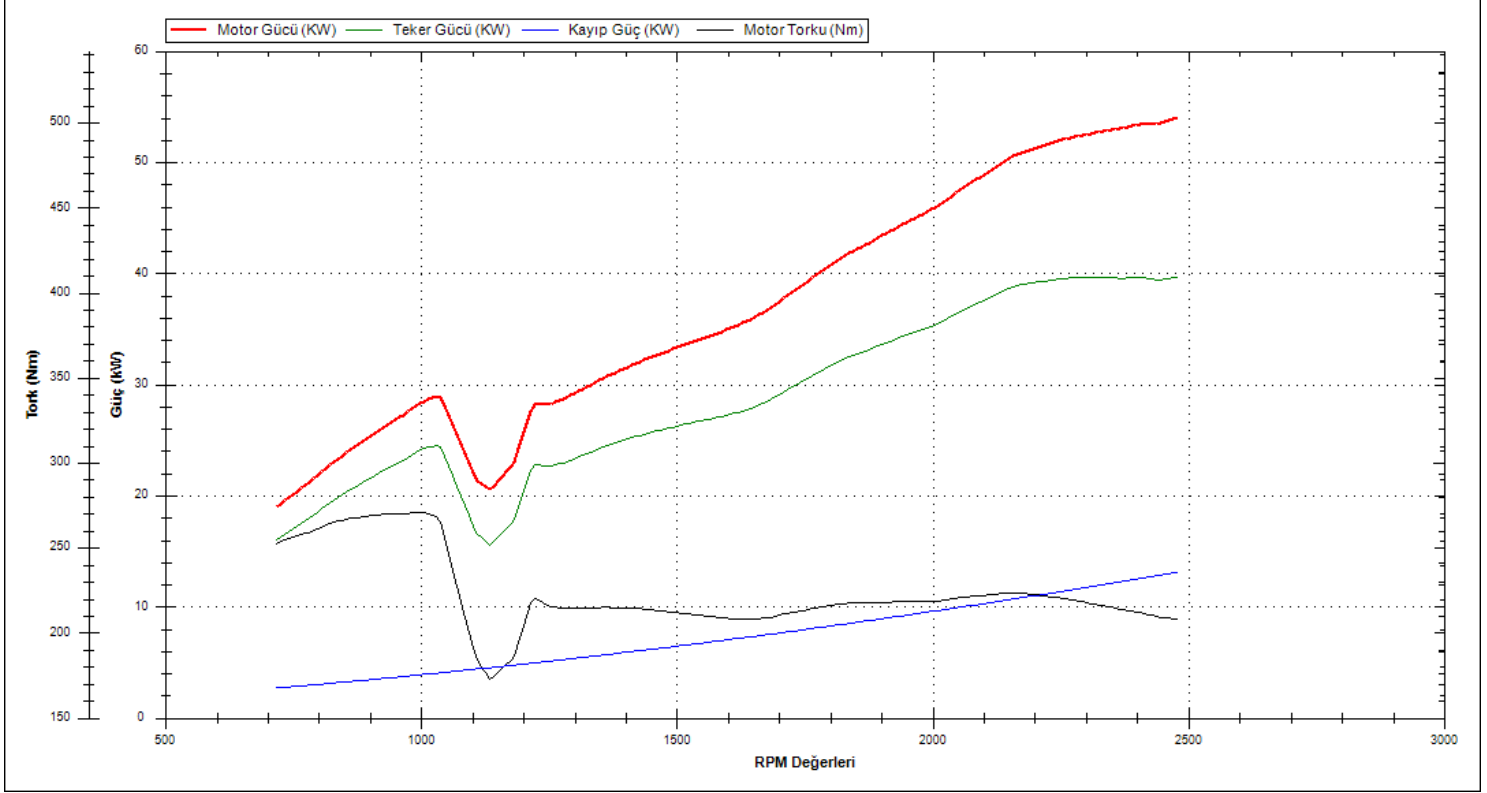
### RPM (Devir/dk) Grafiği

Ölçülen Motor Torku	Teker Torku	Teker Gücü	Test Hızı
270	230	39	148
NM	NM	KW	km/h
Ruhsat Verisi Güç	Test Sonucu Güç	Kayıp Güç	Performans %
70	53	13	75,71
KW	KW	KW

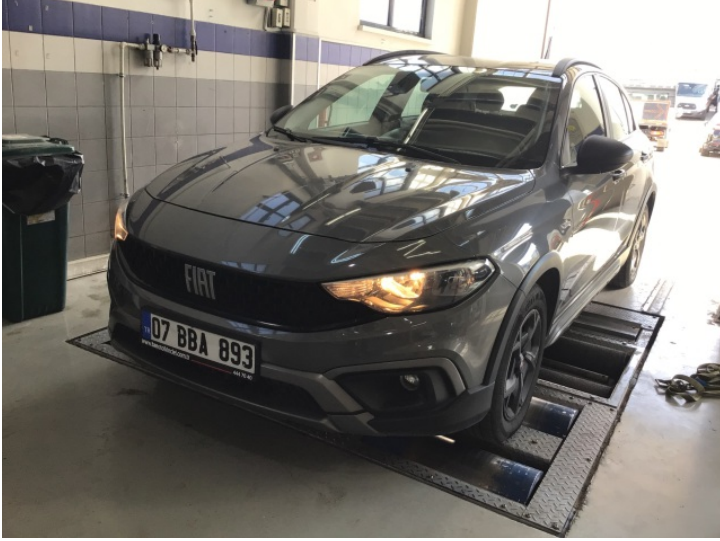
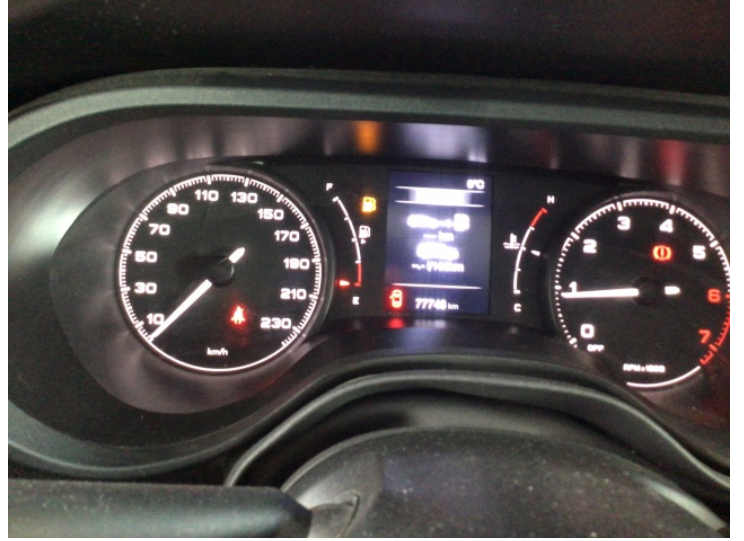
## Araç Resimleri

Çamurluk, sol, Çamurluk, sol > Çizik

Tampon, ön, Ön tampon > Çizik

Tampon, arka, Arka tampon > Çizik

Kapı, sol arka, Kapı, sol arka > Çizik

Kapı, sol ön, Kapı, sol ön > Çizik

Çamurluk, sol, Çamurluk ağızı > Çizik
