Rapor Tarihi: 11.12.2024 13:37  
Rapor No: 06-01-1318483  
Mersis No: 0309073518100001

# Full Plus Ekspertiz

Plaka	61AED691	Şanzıman Tipi	Manuel
KM	84710	Yakıt Cinsi	Benzin
Şase	ZFA35600006V41951	Motor Gücü	70 kw
Motor Hacmi	1368cc	Marka	Fiat
Rengi	BEYAZ	Model	Egea
Sonraki Muayene Tar.	2026-09-26	Model Yılı	2021
Araç Tipi	Hatchback	Ruhsat Sahibi	TAN OTO
Kapı Sayısı	5 Kapı

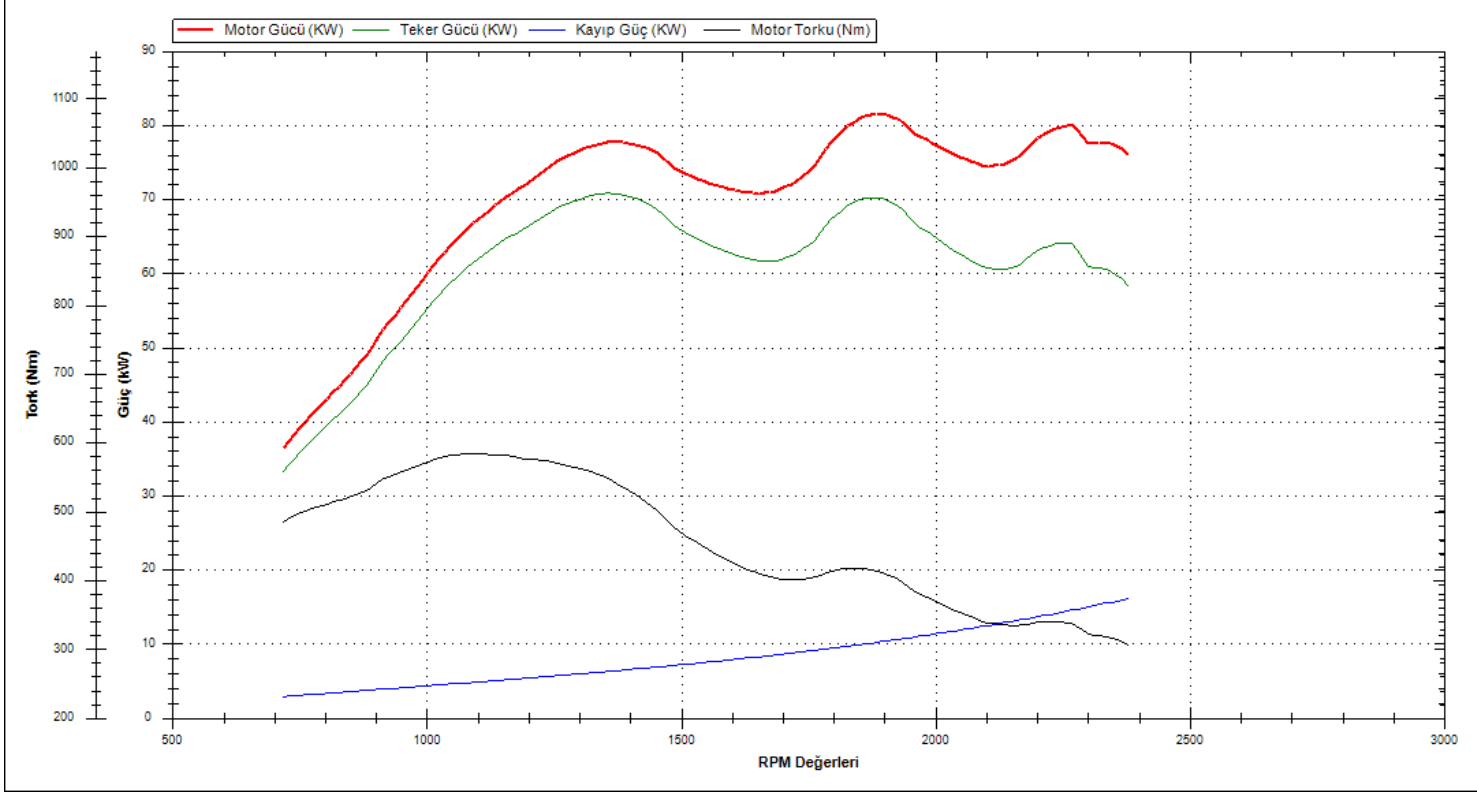
## RPM (Devir/dk) Grafiği

Ölçülen Motor Torku	Teker Torku	Teker Gücü	Test Hızı
584 NM	538 NM	70 KW	107 km/h
Ruhsat Verisi Güç	Test Sonucu Güç	Kayıp Güç	Performans %
70 KW	66 KW	16 KW	94,29

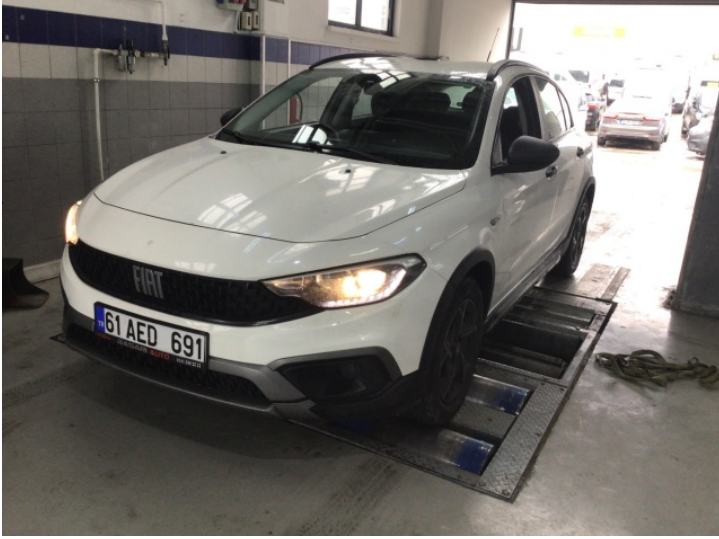
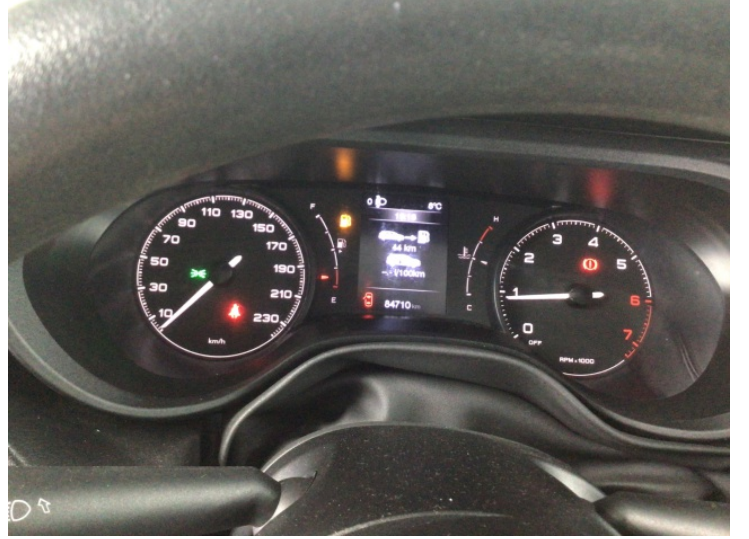
## Çizik

Marşbiyel, sağ, Kriko noktası kapağı, sağ > Çizik

Tampon, arka, Arka tampon > Çizik

Tampon, ön, Ön tampon > Çizik
