# Full Plus Ekspertiz

## 06DRF476

## Araç Bilgileri

Plaka	06DRF476	Şanzıman Tipi	Manuel
KM	70514	Yakıt Cinsi	Benzin
Şase	NM435600006Z18777	Motor Gücü	70 kw
Motor Hacmi	1368cc	Marka	Fiat
Renji	TURUNCU	Model	EgeaCross
Sonraki Muayene Tar.	2026-03-10	Model Yılı	2023
Araç Tipi	Hatchback	Ruhsat Sahibi	TAN OTO
Kapı Sayısı	5 Kapı

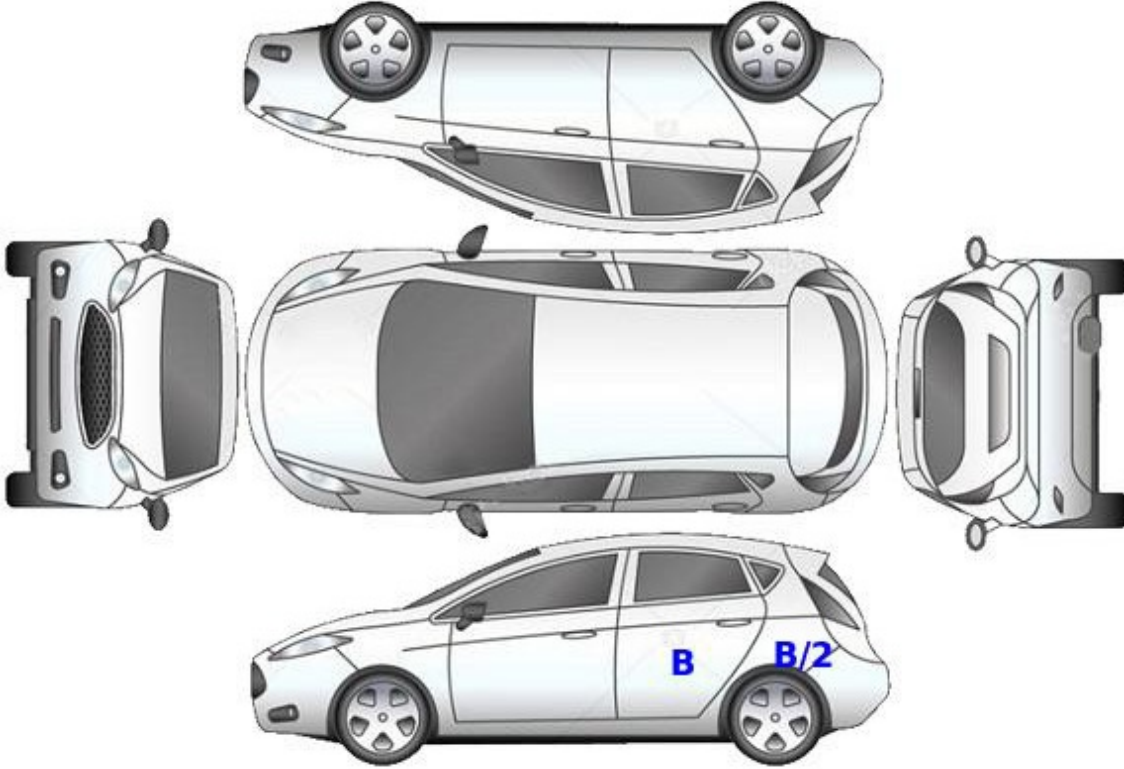
## Kaporta Kontrolü(Değişmiş Boyanmış kontrolü)

**B: Boyalı**

**B/2: Lokal Boyalı**

**D: Değişmiş**

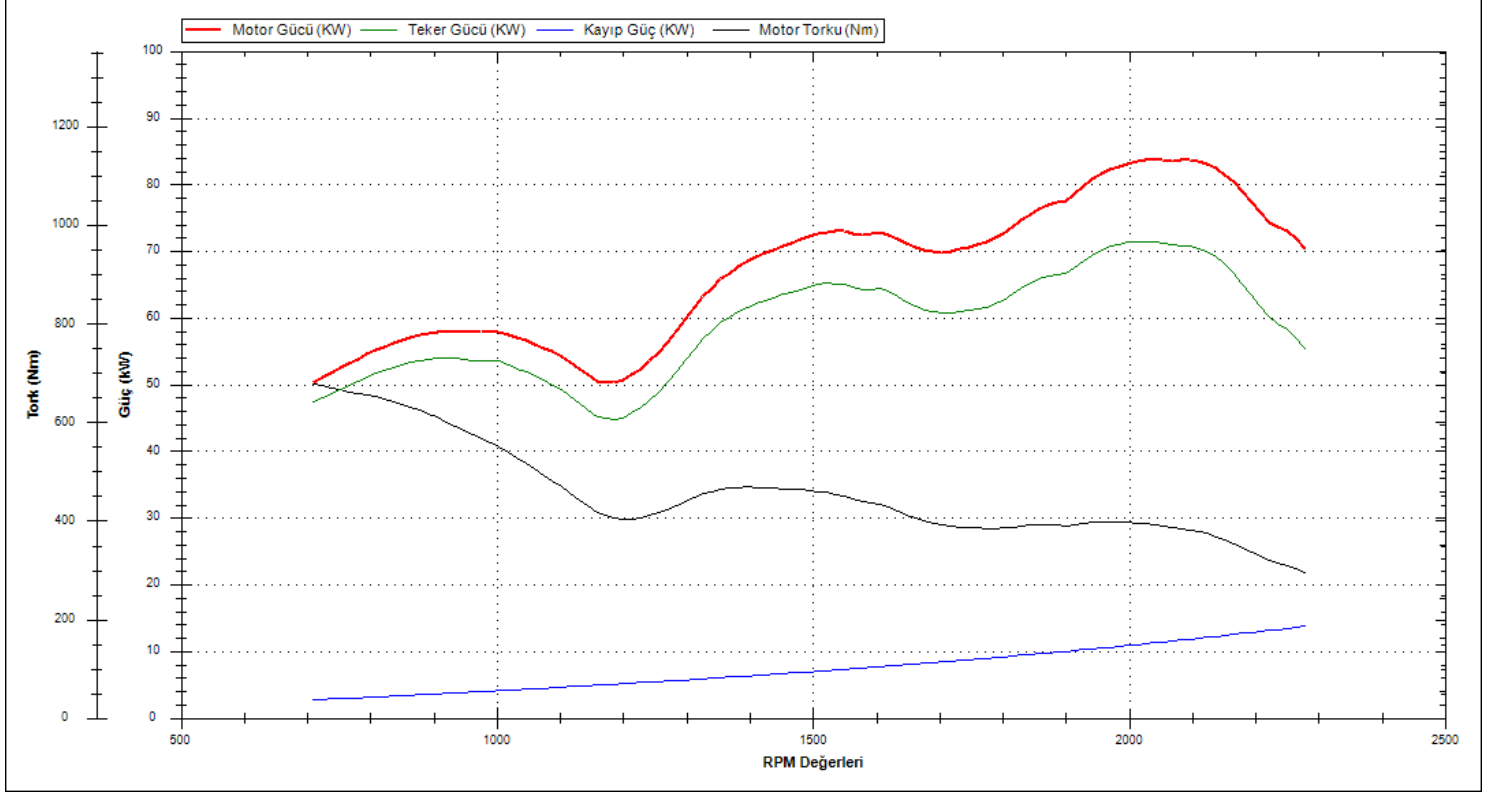
## RPM (Devir/dk) Grafiği

Ölçülen Motor Torku 676 NM	Teker Torku 637 NM	Teker Gücü 71 KW	Test Hızı 122 km/h
Ruhsat Verisi Güç 70 KW	Test Sonucu Güç 83 KW	Kayıp Güç 13 KW	Performans % 100,00

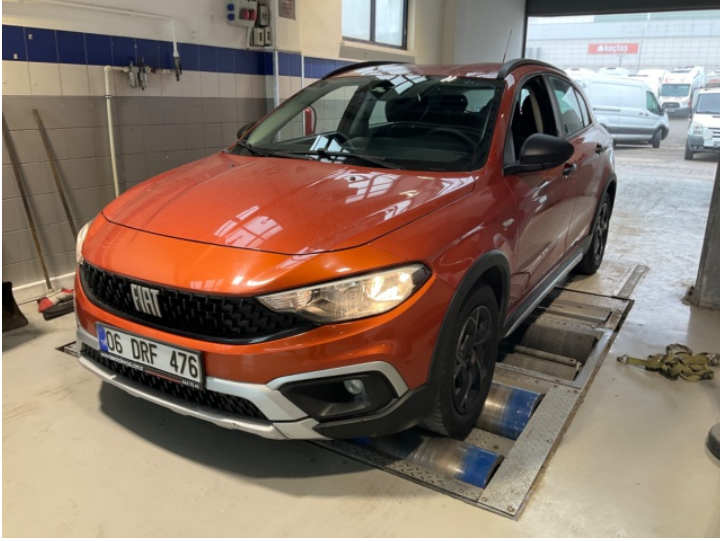
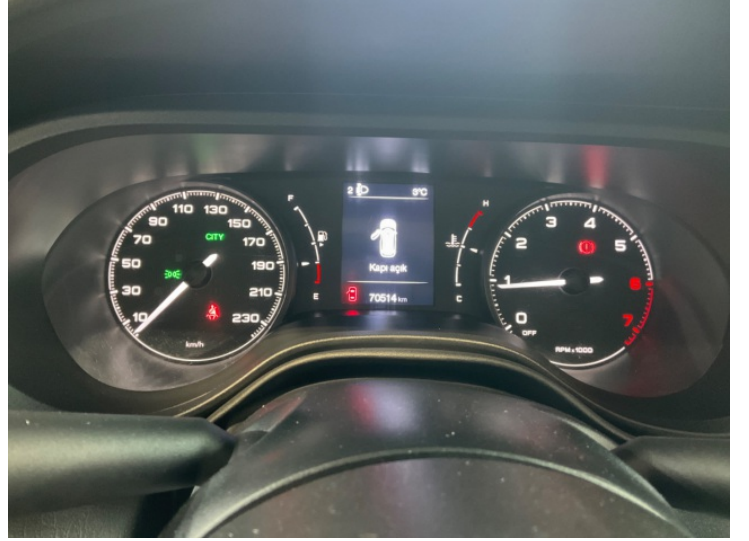
## Araç Resimleri

## Çizik

Çamurluk, sağ, Çamurluk, sağ  
> Çizik

Tampon, ön, Ön tampon >  
Çizik

Dikiz aynası, sağ, Dış dikiz  
aynası > Çizik

Döşemeler/Kapaklar,  
Döşemeler/Kapaklar > Çizik
