Rapor Tarihi: 24.01.2025 09:19
Rapor No: 06-01-1334691
Mersis No: 0309073518100001

Full Plus Ekspertiz

Plaka	06DRF699	Şanzıman Tipi	Manuel
KM	70756	Yakıt Cinsi	Benzin
Şase	NM435600006Z28966	Motor Gücü	70 kw
Motor Hacmi	1368cc	Marka	Fiat
Rengi	TURUNCU	Model	EgeaCross
Sonraki Muayene Tar.	2026-03-30	Model Yılı	2023
Araç Tipi	Hatchback	Ruhsat Sahibi	TAN OTO
Kapı Sayısı	5 Kapı

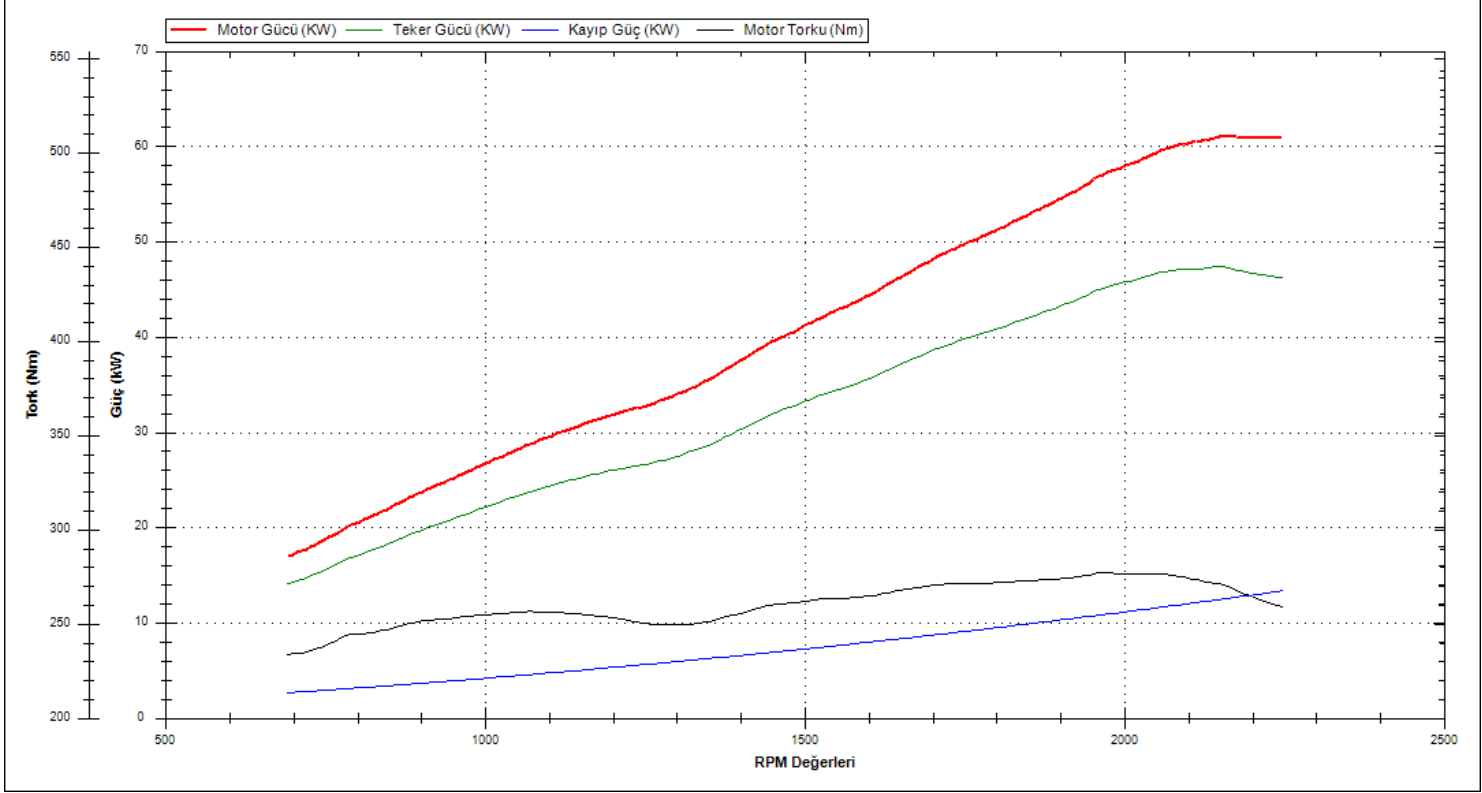
RPM (Devir/dk) Grafiği

Ölçülen Motor Torku	Teker Torku	Teker Gücü	Test Hızı
276	218	47	129
NM	NM	KW	km/h
Ruhsat Verisi Güç	Test Sonucu Güç	Kayıp Güç	Performans %
70	61	13	87,14
KW	KW	KW
