# Full Plus Ekspertiz

## 06DGB791

Plaka	06DGB791	Şanzıman Tipi	Otomatik
KM	46163	Yakıt Cinsi	Dizel
Şase	NM435600006X55214	Motor Gücü	96 kw
Marka	Fiat	Motor Hacmi	1598cc
Rengi	GRİ	Model	Egea
Sonraki Muayene Tar.	2025-08-01	Model Yılı	2022
Araç Tipi	Hatchback	Ruhsat Sahibi	TAN OTO
Kapı Sayısı	5 Kapı

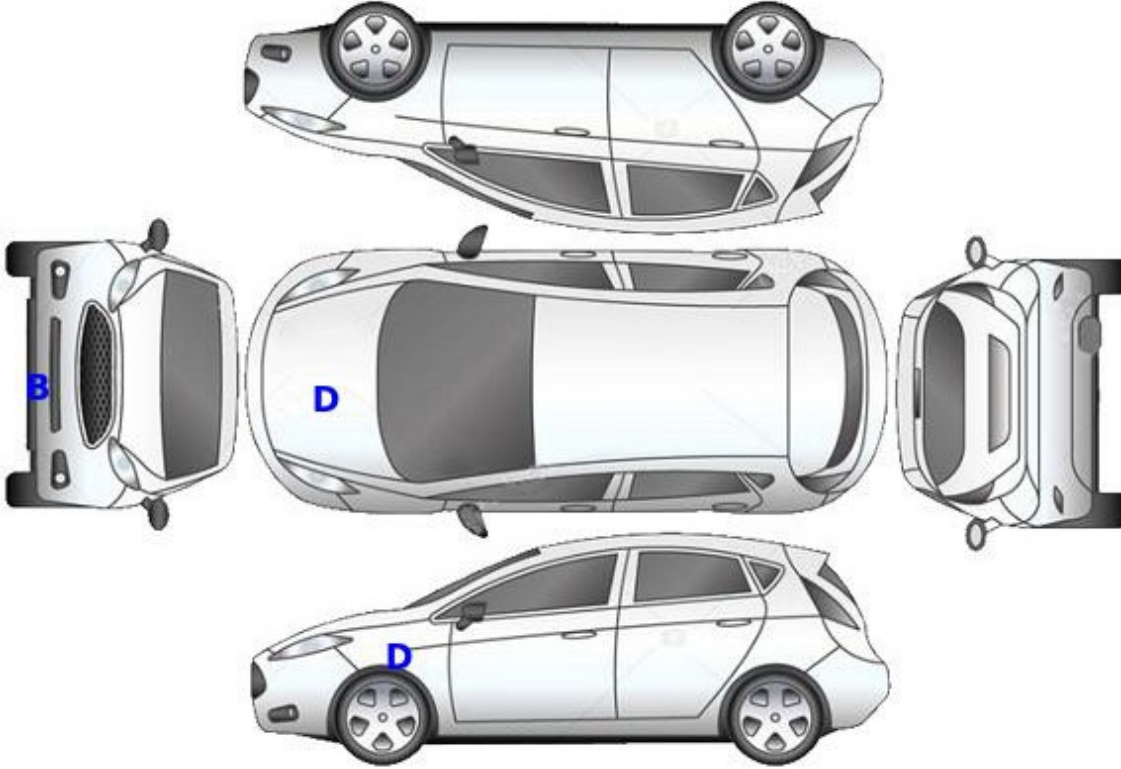
## Kaporta Kontrolü(Değişmiş Boyanmış kontrolü)

Ön koruma demiri - Değişmiş  
Ön Panel - Lokal Boya

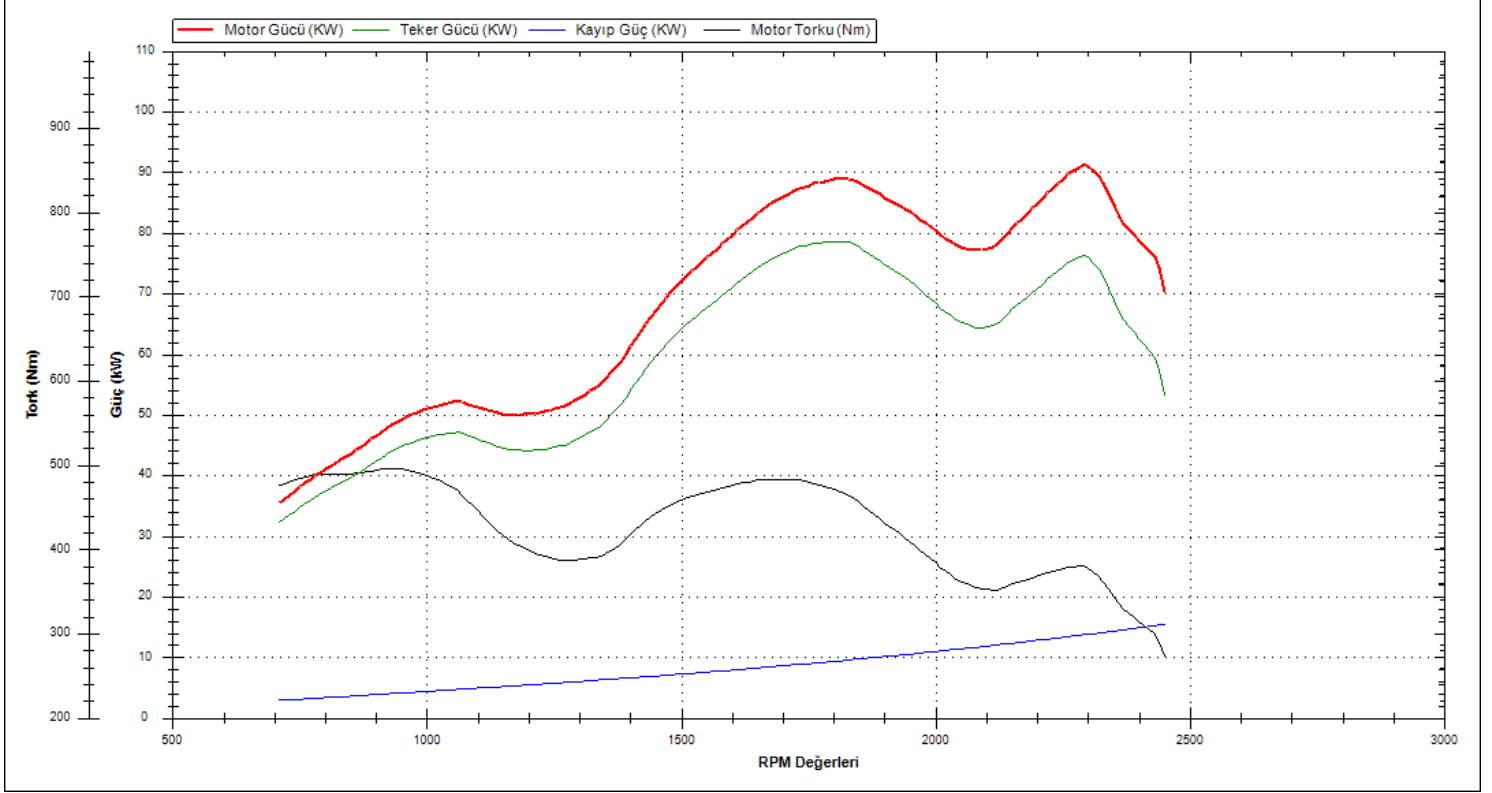
## RPM (Devir/dk) Grafiği

Ölçülen Motor Torku 496 NM	Teker Torku 451 NM	Teker Gücü 78 KW	Test Hızı 137 km/h
Ruhsat Verisi Güç 96 KW	Test Sonucu Güç 91 KW	Kayıp Güç 15 KW	Performans % 94,79
