Full Plus Ekspertiz

Araç Bilgileri

Plaka	42ASH219	Şanzıman Tipi	Otomatik
KM	73512	Yakıt Cinsi	Dizel
Şase	NM435600006W54360	Motor Gücü	96 kw
Marka	Fiat	Motor Hacmi	1598cc
Rengi	TURUNCU	Model	Egea
Sonraki Muayene Tar.	2025-03-25	Model Yılı	2022
Araç Tipi	Hatchback (Station Wagon**)	Ruhsat Sahibi	TAN OTO
Kapı Sayısı	5 Kapı

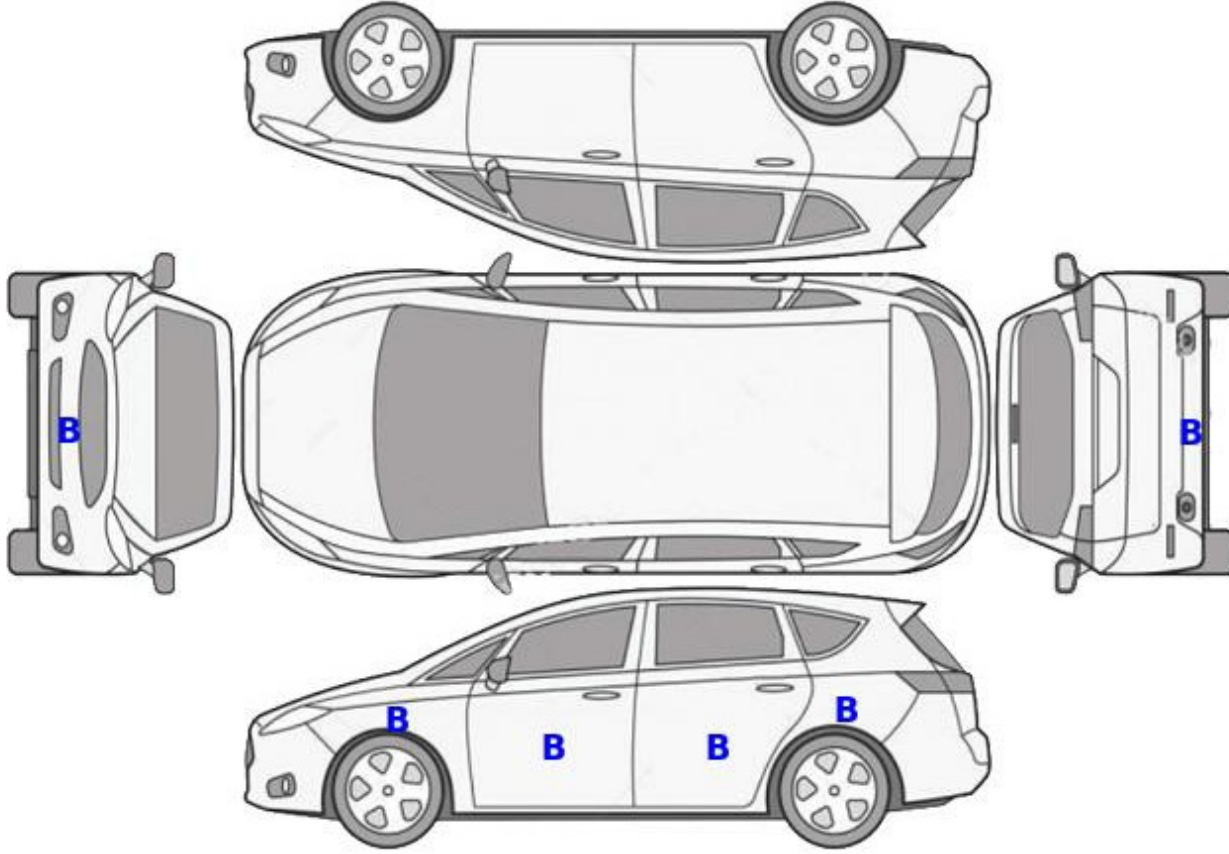
Kaporta Kontrolü(Değişmiş Boyanmış kontrolü)

B: Boyalı

B/2: Lokal Boyalı

D: Değişmiş

Araç kirli olduğundan göz ile kusur tespiti yapılamadı,araç fren süspansiyon testi yapılamadı.sol ön çamurluk bağlantı vidalarıyla oynanmış,motor kaputunda boya tozu mevcut.sol çn kapı iç dış onarımlı içi lokal boyalı.

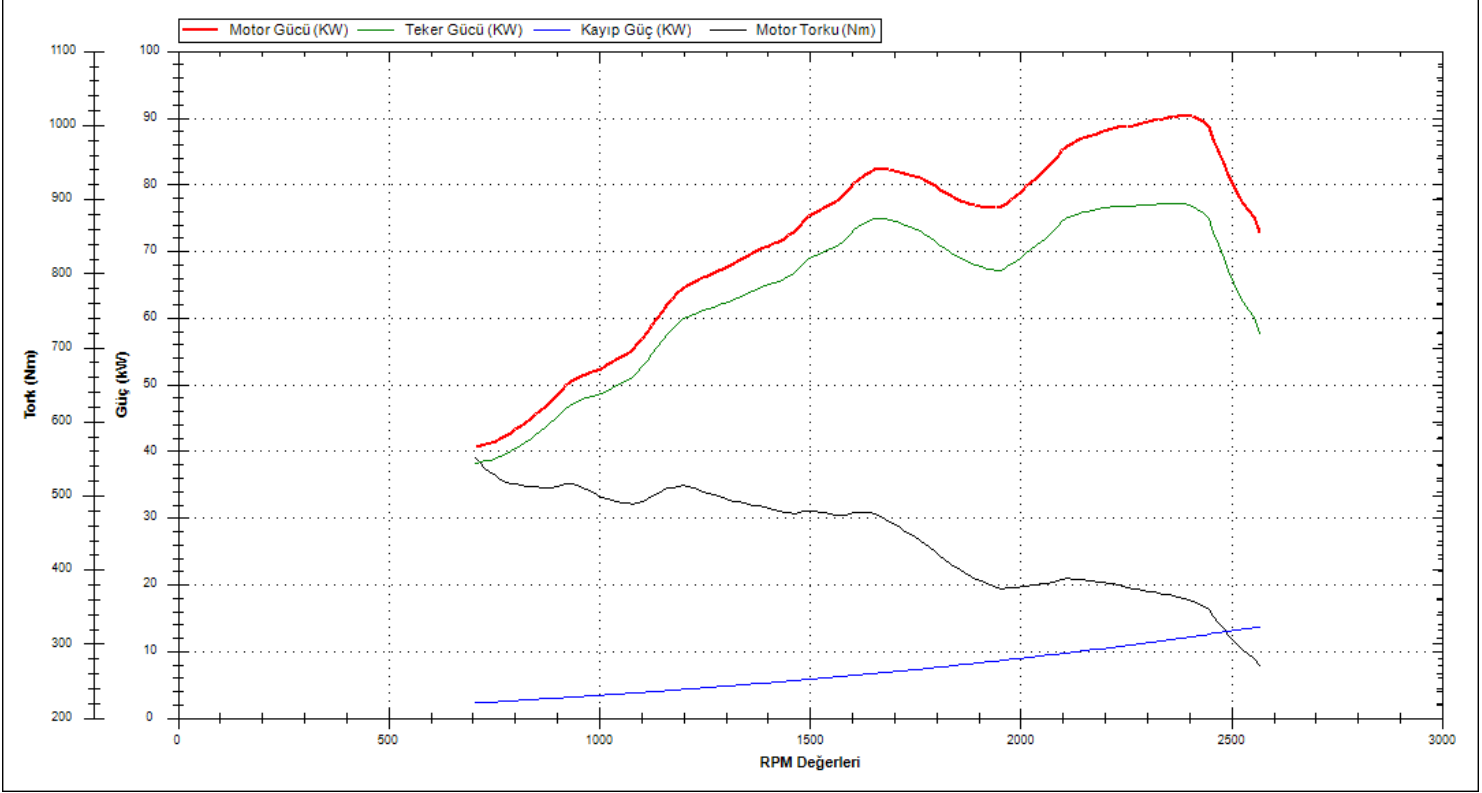
RPM (Devir/dk) Grafiği

Ölçülen Motor Torku 550 NM	Teker Torku 516 NM	Teker Gücü 77 KW	Test Hızı 144 km/h
Ruhsat Verisi Güç 96 KW	Test Sonucu Güç 90 KW	Kayıp Güç 13 KW	Performans % 93,75

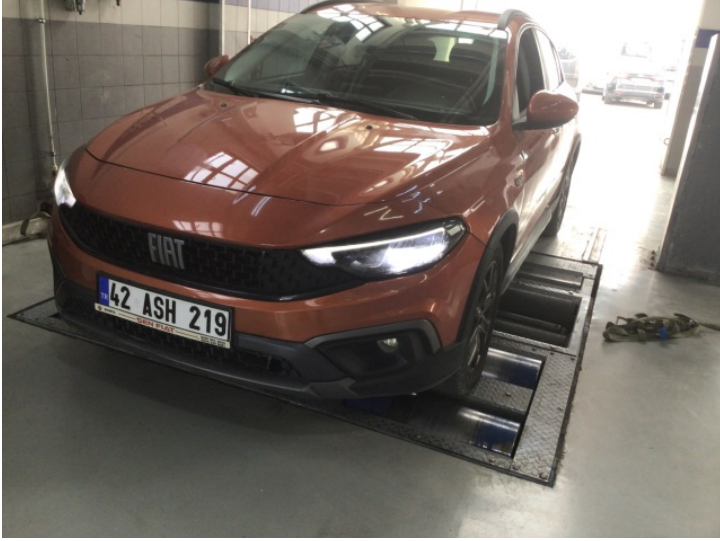
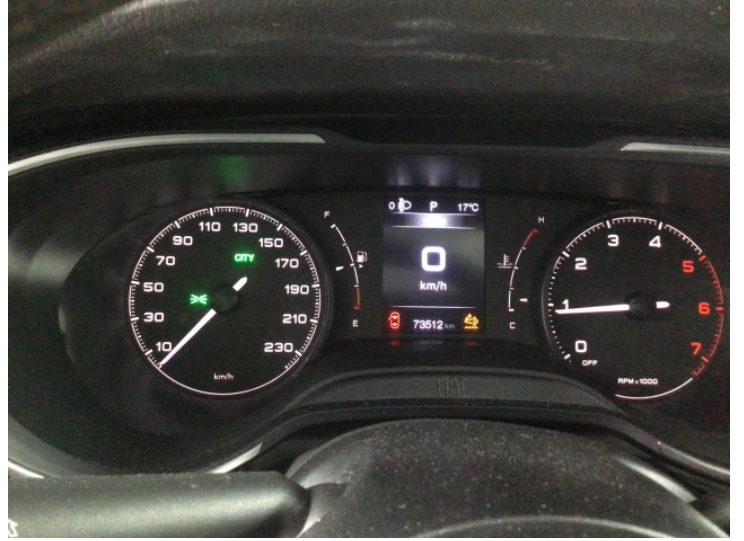
Araç Resimleri

Çizik
