Full Plus Ekspertiz

Araç Bilgileri

| Motor Hacmi | 1598cc | Marka | Fiat |
| Rengi | BEYAZ | Model | Egea |

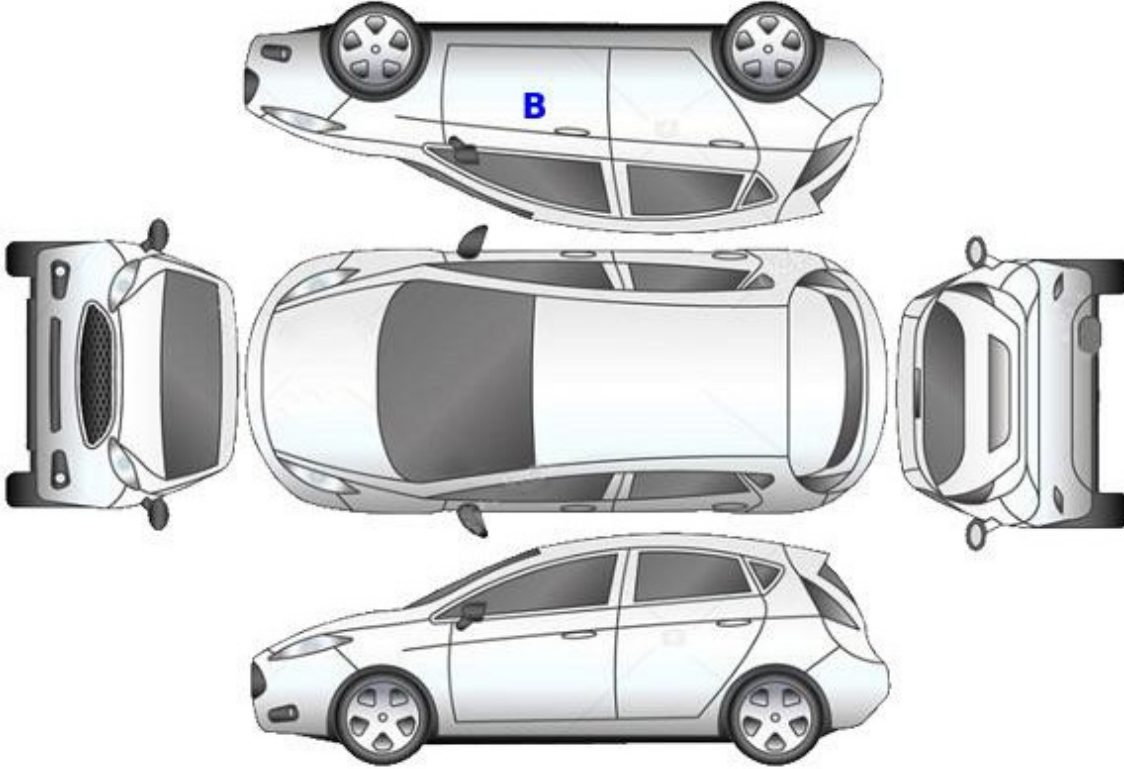
Kaporta Kontrolü(Değişmiş Boyanmış kontrolü)

B: Boyalı

B/2: Lokal Boyalı

D: Değişmiş

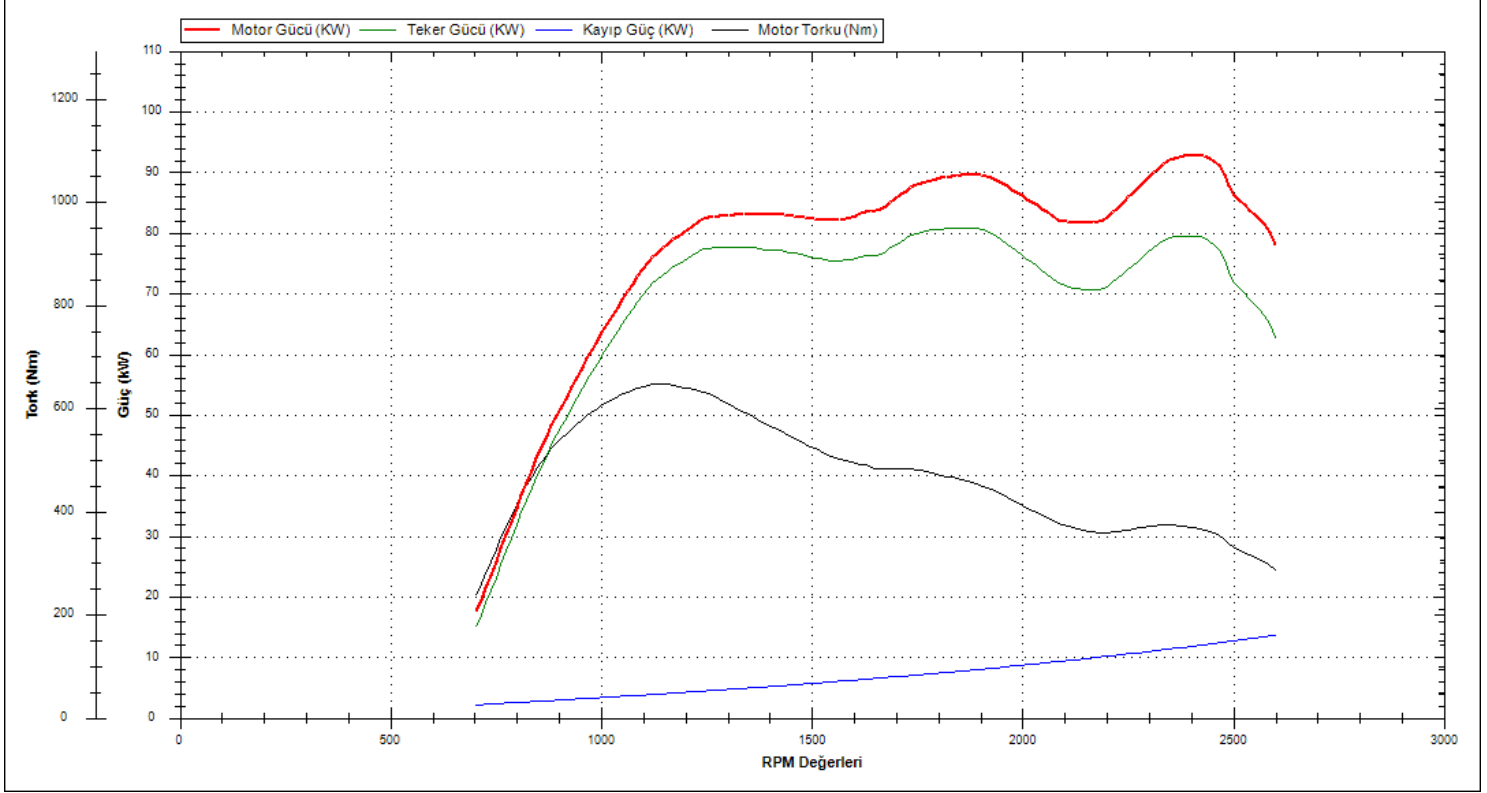
RPM (Devir/dk) Grafiği

Dinamometre Ölçüm Değerleri

| Ölçülen Motor Torku 646 NM | Teker Torku 608 NM | Teker Gücü 80 KW | Test Hızı 145 km/h |
| Ruhsat Verisi Güç 96 KW | Test Sonucu Güç 92 KW | Kayıp Güç 13 KW | Performans % 95,83 |
