Rapor Tarihi: 16.12.2024 17:13
Rapor No: 06-01-1320516
Mersis No: 0309073518100001

Full Plus Ekspertiz

Plaka	06DKA503	Şanzıman Tipi	Otomatik
KM	104135	Yakıt Cinsi	Dizel
Şase	NM435600006Y26474	Motor Gücü	96 kw
Motor Hacmi	1598cc	Marka	Fiat
Renği	BEYAZ	Model	EgeaCross
Sonraki Muayene Tar.	2025-11-03	Model Yılı	2022
Araç Tipi	Hatchback	Ruhsat Sahibi	TAN OTO
Kapı Sayısı	5 Kapı

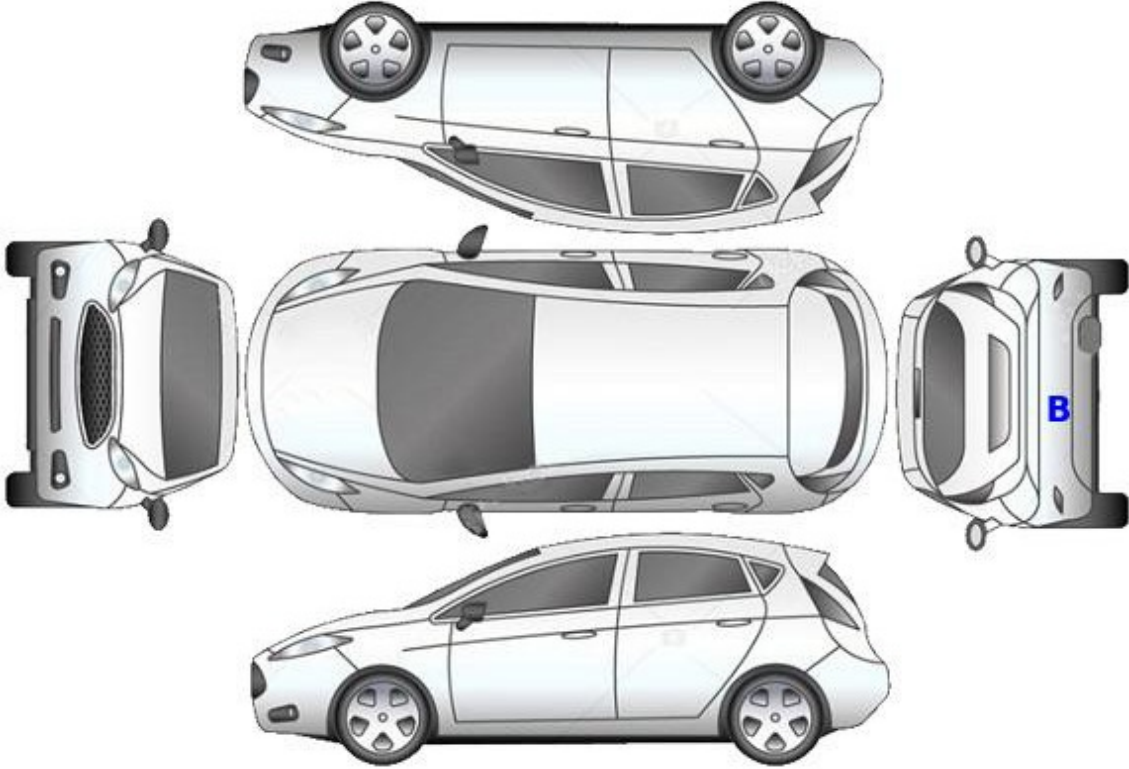
Kaporta Kontrolü(Değişmiş Boyanmış kontrolü)

B: Boyalı

B/2: Lokal Boyalı

D: Değişmiş

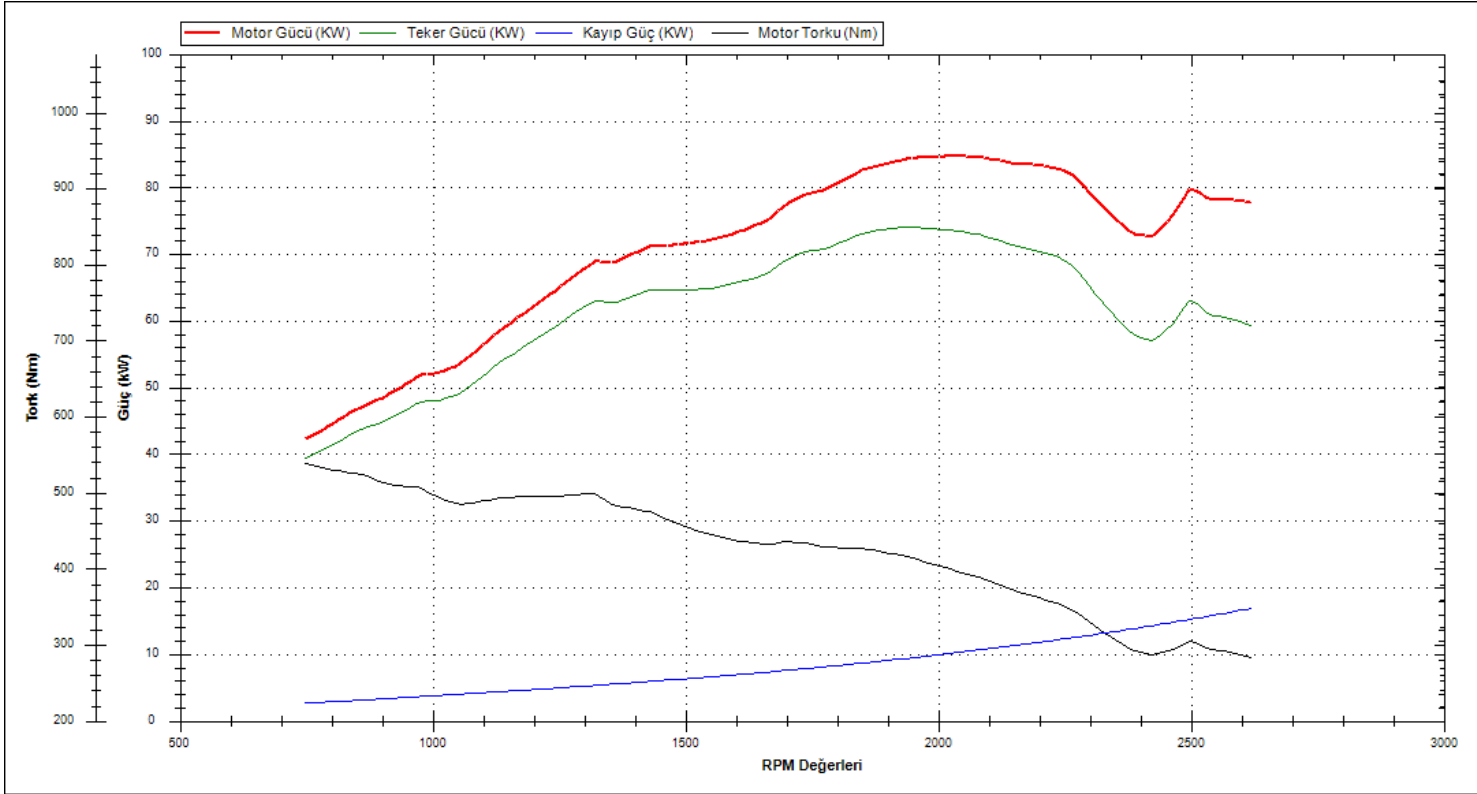
RPM (Devir/dk) Grafiği

Ölçülen Motor Torku 538 NM	Teker Torku 502 NM	Teker Gücü 73 KW	Test Hızı 122 km/h
Ruhsat Verisi Güç 96 KW	Test Sonucu Güç 84 KW	Kayıp Güç 16 KW	Performans % 87,50

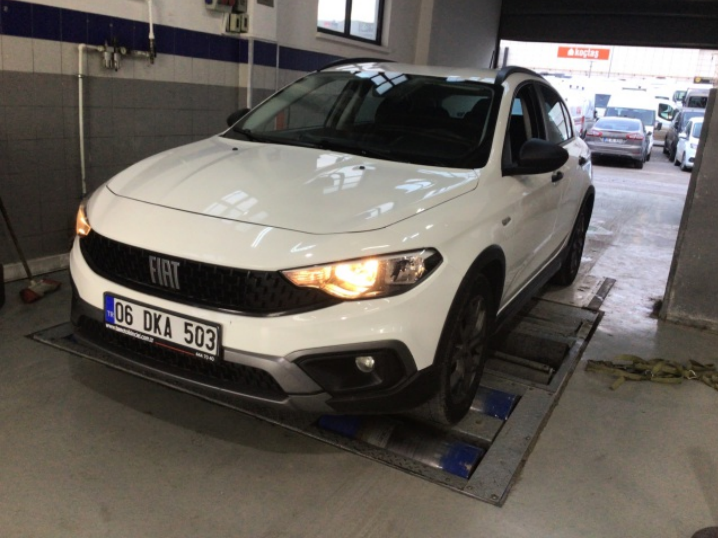
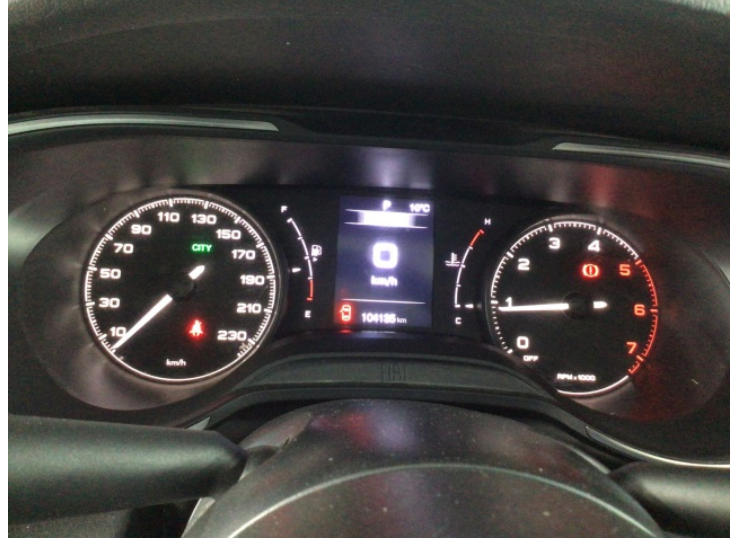
Araç Resimleri

Çizik

Tampon, ön, Ön tampon > Çizik

Marşbiyel, sağ, Marşbiyel plastiği, sağ > Çizik

Tampon, arka, Arka tampon > Çizik

Arka tampon - Standart Dışı Onarım
