Rapor Tarihi: 19.10.2024 11:16
Rapor No: 06-01-1299800
Mersis No: 0309073518100001

Full Plus Ekspertiz

Plaka	33BAF61	Şanzıman Tipi	Manuel
KM	62920	Yakıt Cinsi	Dizel
Şase	ZFA22500006U14187	Motor Gücü	70 kw
Marka	Fiat	Motor Hacmi	1248cc
Rengi	BEYAZ	Model	Fiorino Combi
Sonraki Muayene Tar.	2025-04-18	Model Yılı	2021
Araç Tipi	Camlıvan	Ruhsat Sahibi	TAN OTO
Kapı Sayısı	5 Kapı

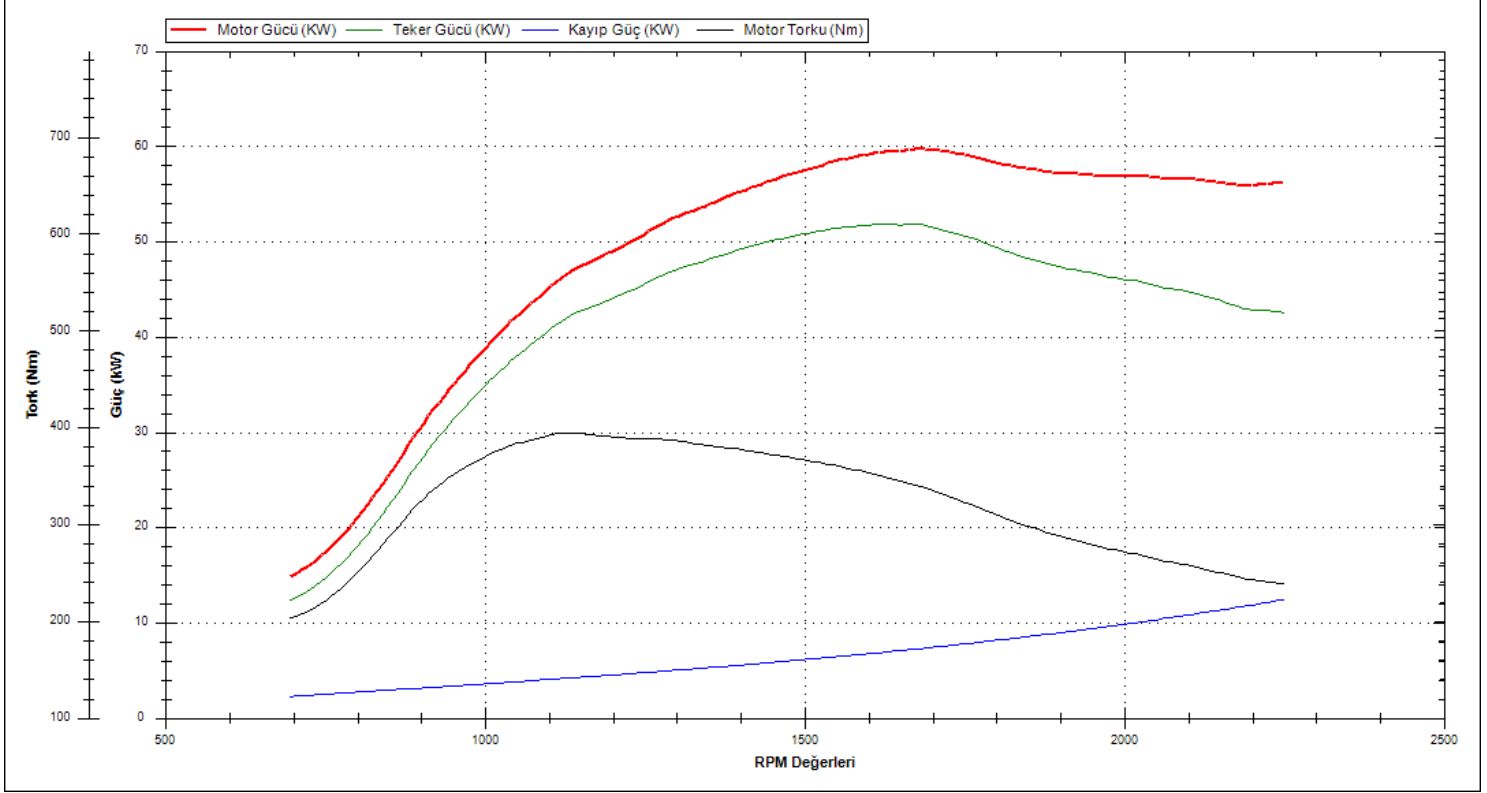
RPM (Devir/dk) Grafiği

Ölçülen Motor Torku	Teker Torku	Teker Gücü	Test Hızı
394	355	51	100
NM	NM	KW	km/h
Ruhsat Verisi Güç	Test Sonucu Güç	Kayıp Güç	Performans %
70	59	12	84,29
KW	KW	KW

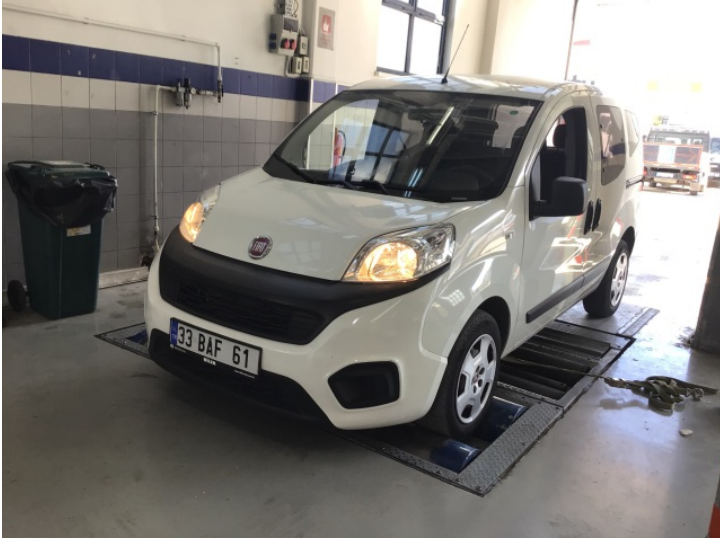
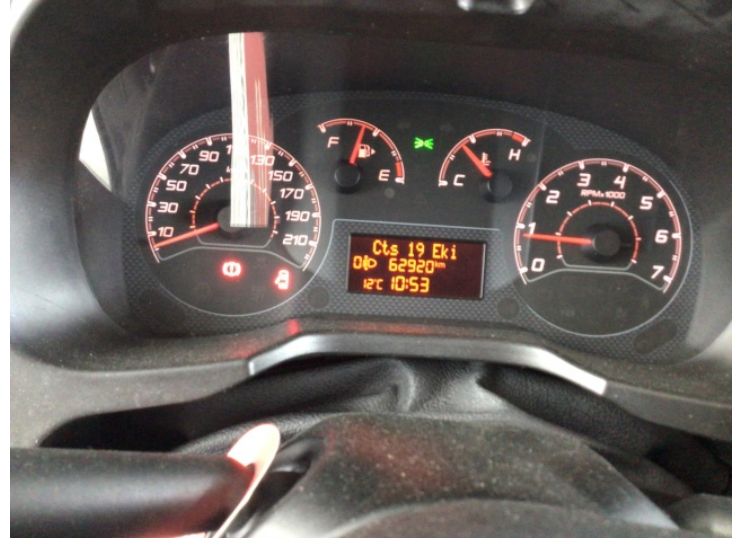
Kapı, sağ ön, Kapı, sağ ön > Çizik

Kapı, sağ arka, Kapı, sağ arka > Çizik

Tampon, arka, Arka tampon > Çizik

Kapı, sol arka, Kapı, sol arka > Çizik

Dikiz aynası, sol, Dış dikiz aynası > Çizik

Tampon, ön, Ön tampon > Çizik
