# Full Plus Ekspertiz

## 06CSP771

| Motor Hacmi | 1368cc | Marka | Fiat |
| Rengi | BEYAZ | Model | Fiorino Combi |

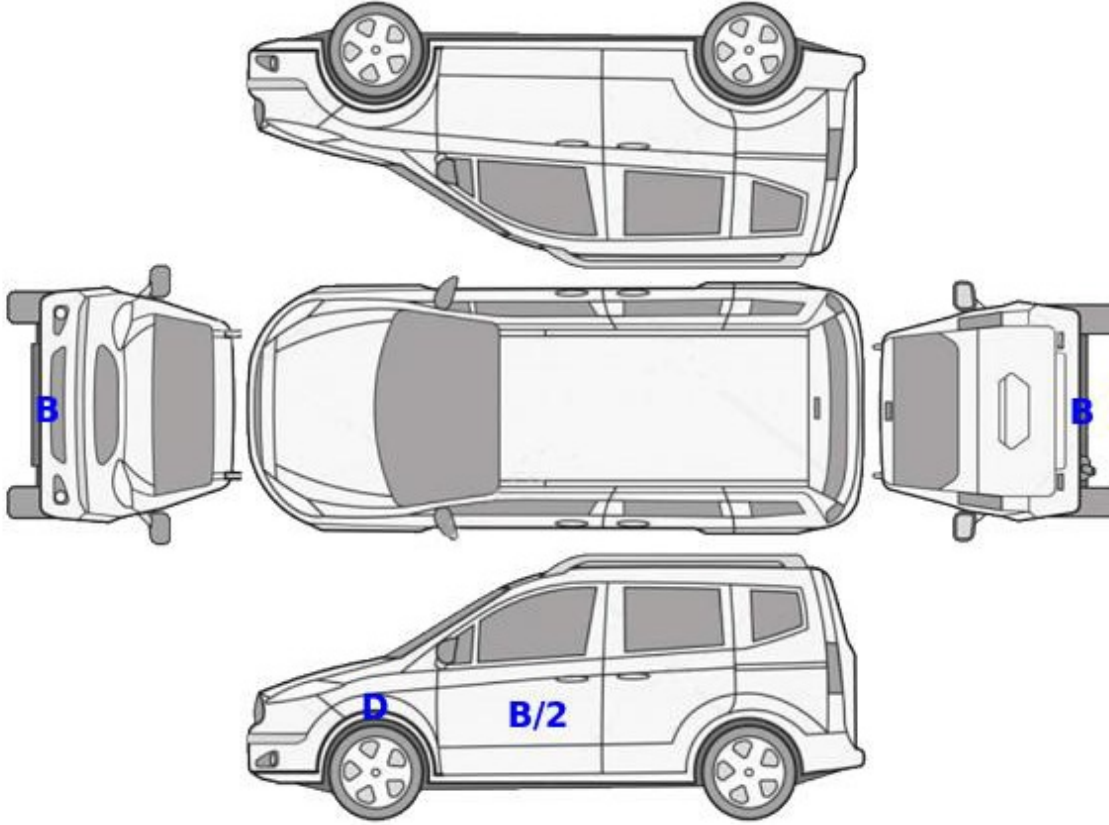
## Kaporta Kontrolü(Değişmiş Boyanmış kontrolü)

**B: Boyalı**

**B/2: Lokal Boyalı**

**D: Değişmiş**

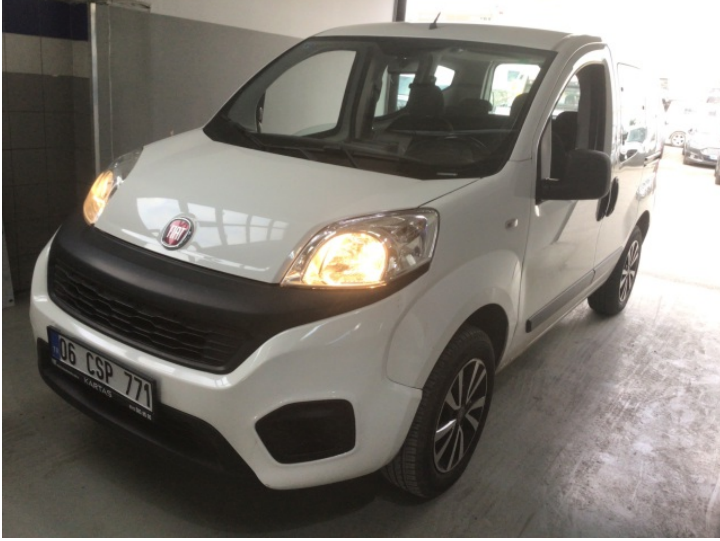
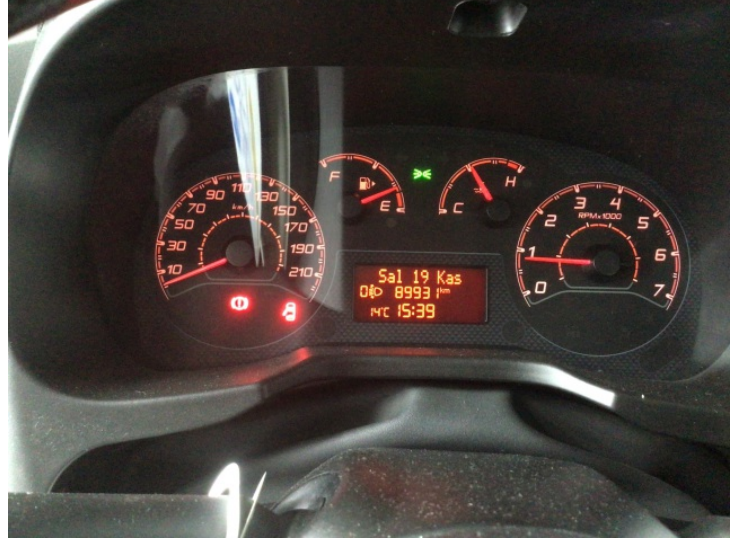
## Çizik

Marşbiyel, sağ, Marşbiyel, sağ  
> Çizik

Çamurluk, sağ arka, Çamurluk  
ağı > Çizik

Kapı, sağ ön, Kapı, sağ ön >  
Çizik
