Full Plus Ekspertiz

Araç Bilgileri

Plaka	06DNL912	Şanzıman Tipi	Otomatik
KM	100184	Yakıt Cinsi	Dizel
Şase	VXFVEEHZ7NZ090454	Motor Gücü	130 kw
Marka	Fiat	Motor Hacmi	1997cc
Rengi	SİYAH	Model	Ulysse
Sonraki Muayene Tar.	2025-12-08	Model Yılı	2022
Araç Tipi	MPV (Minibüs**)	Ruhsat Sahibi	TAN OTO
Kapı Sayısı	5 Kapı

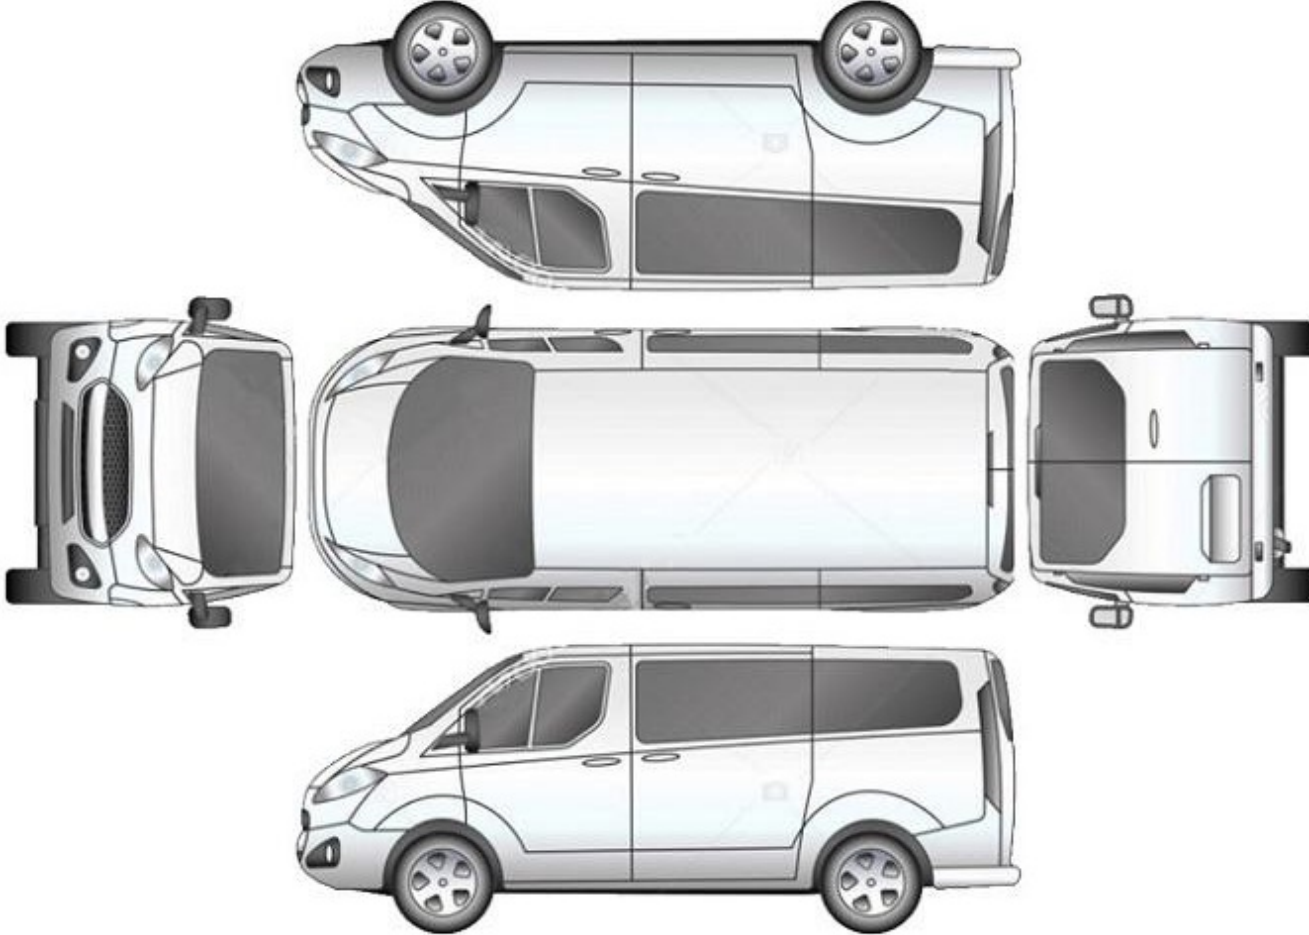
Kaporta Kontrolü(Değişmiş Boyanmış kontrolü)

Araçta değişmiş ve boyanmış parça bulunmamaktadır

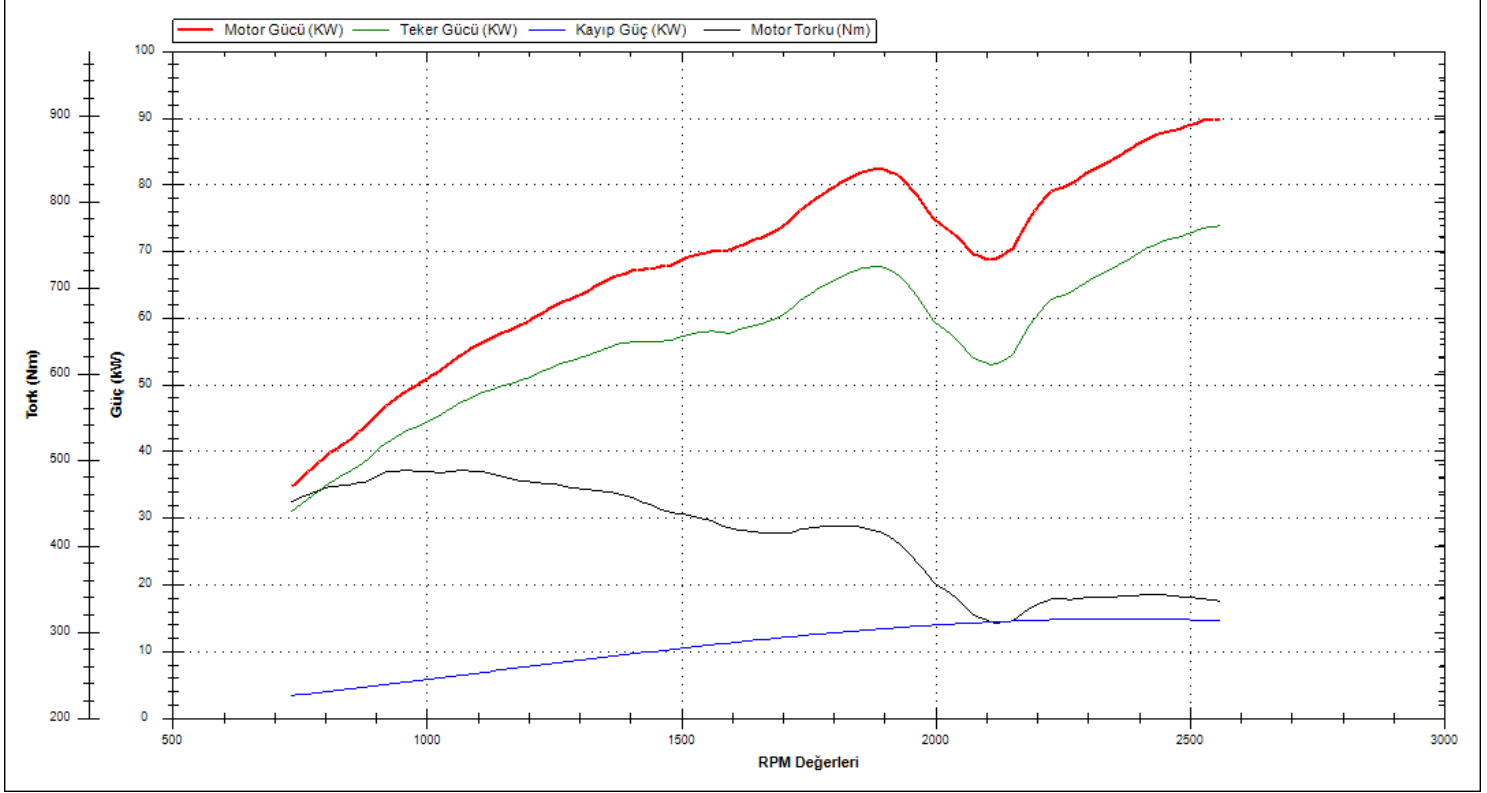
RPM (Devir/dk) Grafiği

Ölçülen Motor Torku	Teker Torku	Teker Gücü	Test Hızı
487	428	73	153
NM	NM	KW	km/h
Ruhsat Verisi Güç	Test Sonucu Güç	Kayıp Güç	Performans %
130	109	14	83,85
KW	KW	KW

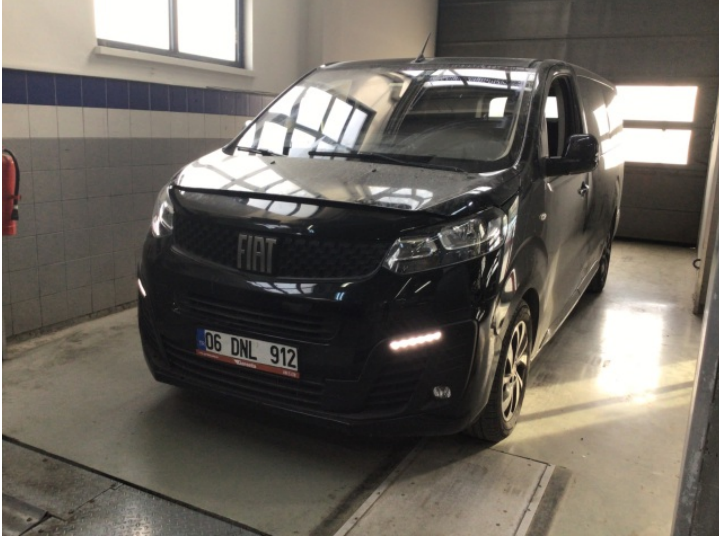
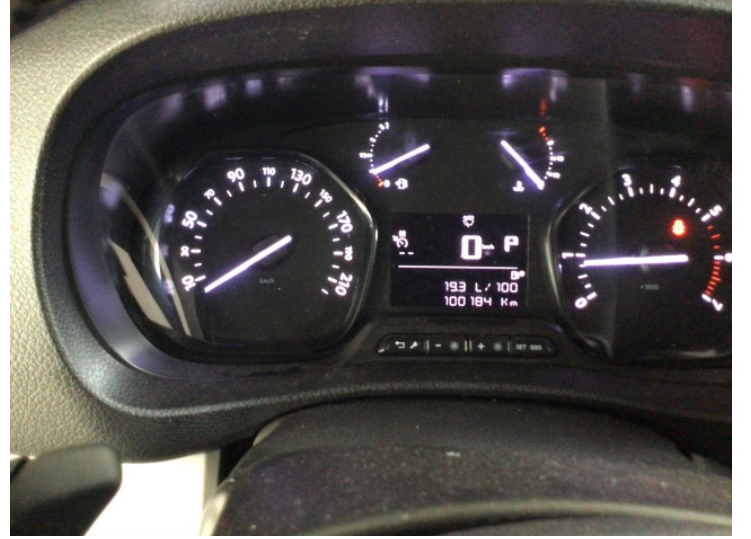
Araç Resimleri

Çizik

Tampon, arka, Arka tampon > Çizik

Bagaj kapağı/kapısı, Bagaj kapısı > Çizik

Tampon, ön, Ön tampon > Çizik
